**Inventario de estructuras de estabilización en la línea de costa:
Punta Las Marías a Boca de Cangrejos**

Preparado por:
Coralys Ortiz Maldonado
Bióloga I, División de Zona Costanera

14 de junio de 2007

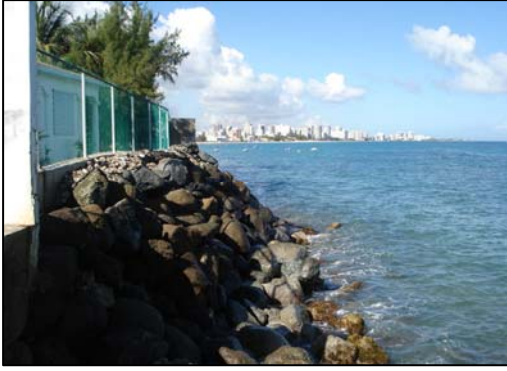
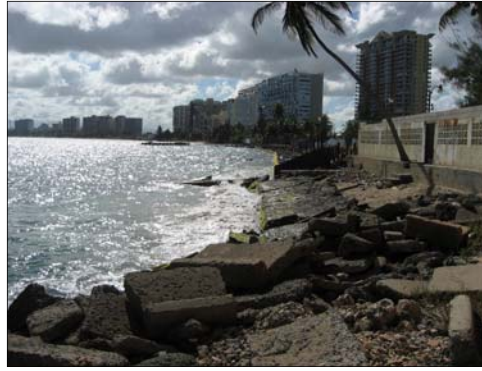
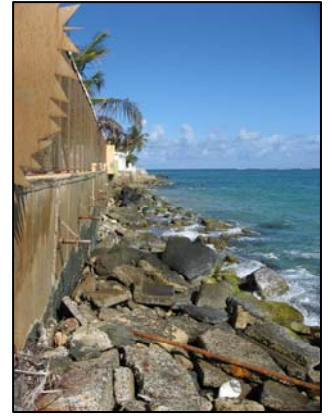
Punta Las Marías

Sección de costa desde la Calle Almendro hasta la Calle Inga. Las residencias y demás propiedades en esta zona se encuentran justo al lado del mar. Por tal motivo se han utilizado muros, rocas y escombros para minimizar el efecto del oleaje y la marea sobre la propiedad privada. Esta práctica resulta en una zona marítimo-terrestre forzada a lo largo de toda esta punta.

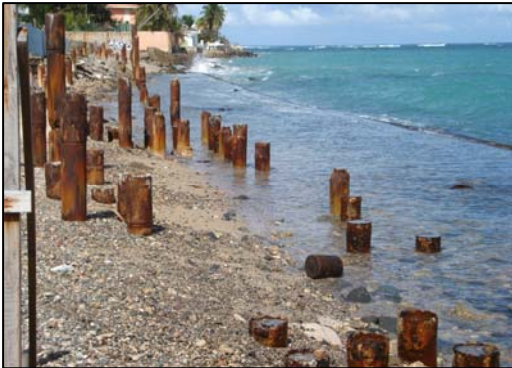
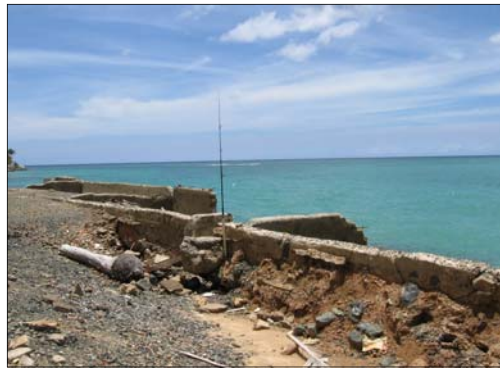
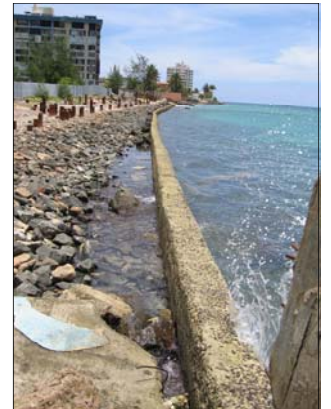
Calle Villa Internacional

En este lugar la marea sobrepasa el muro y los pilotes de lo que era el área de construcción del proyecto del condominio Princesa del Mar. Se pueden observar los efectos de la erosión en una zona de alta energía.

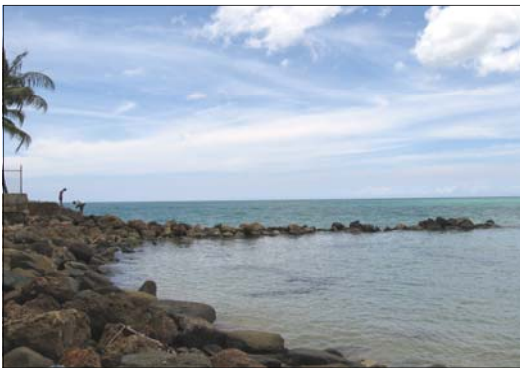
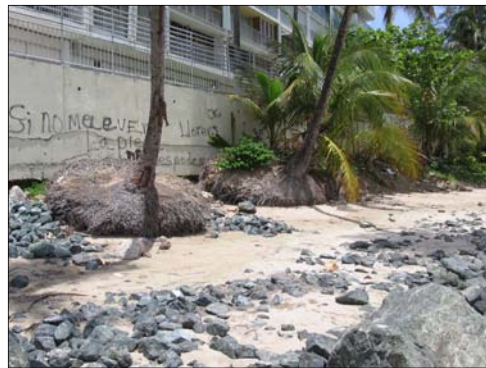
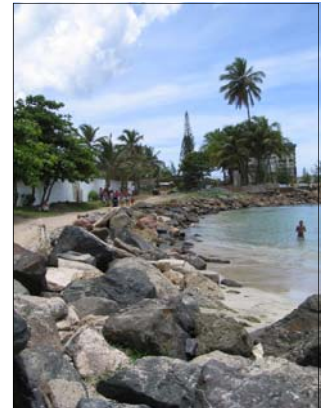
Calle Neptuno

Se construyó un rompeolas frente al Condominio Surf Side Mansions para extender el área de bañistas.

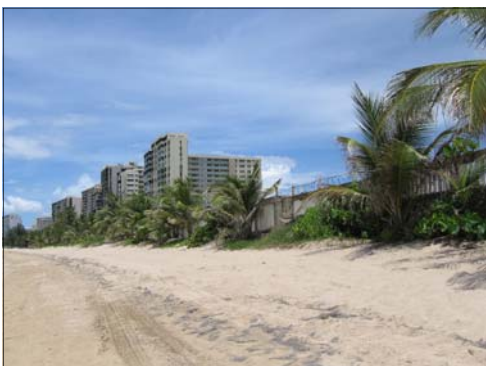
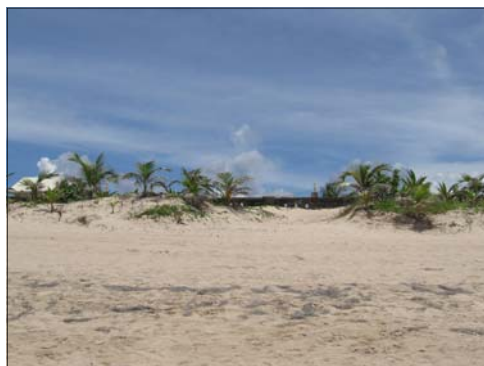
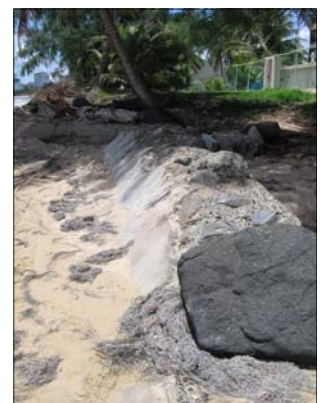
Cementerio de Isla Verde

La franja de arena se hace más estrecha desde el área del cementerio hacia el oeste. La acción del viento hace que la arena se acumule, creando pequeñas dunas a lo largo del muro. En algunos lugares el tope de la duna formada casi alcanza el tope del muro. En el lado oeste del cementerio se encuentra un muro derribado en la zona marítimo-terrestre.

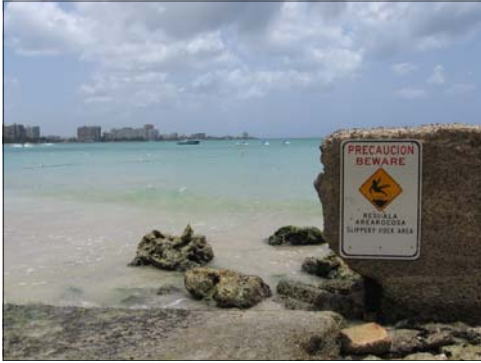
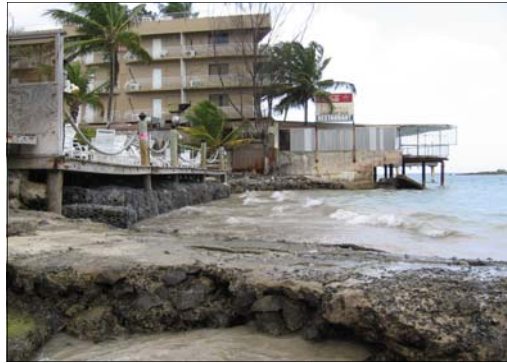
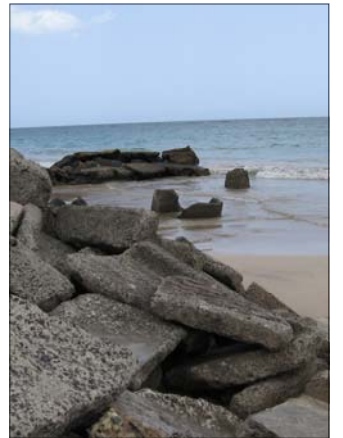
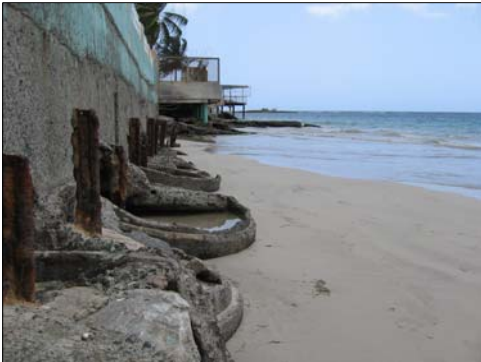
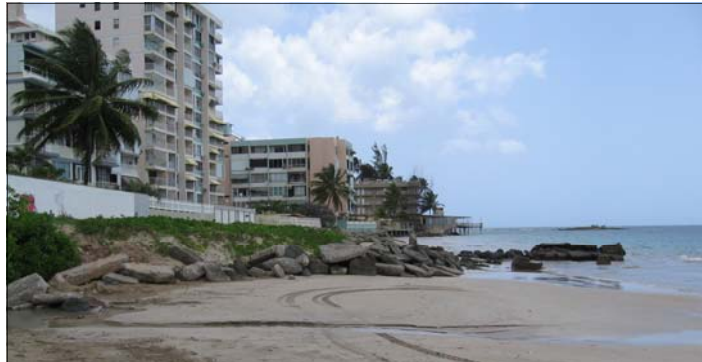
Punta El Medio y Casa Cuba

Área revestida por rocas y escombros; en esta área se pueden observar diversos tipos de estructuras como gaviones y rompeolas hechos con escombros, también se encuentra una rampa erosionada. El restaurante del Hotel Empress que se encuentra en el extremo norte está construido sobre pilotes dentro del mar.

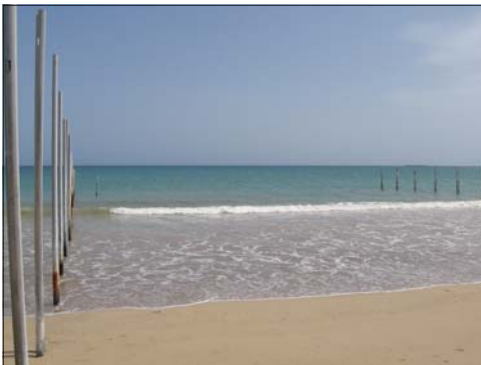
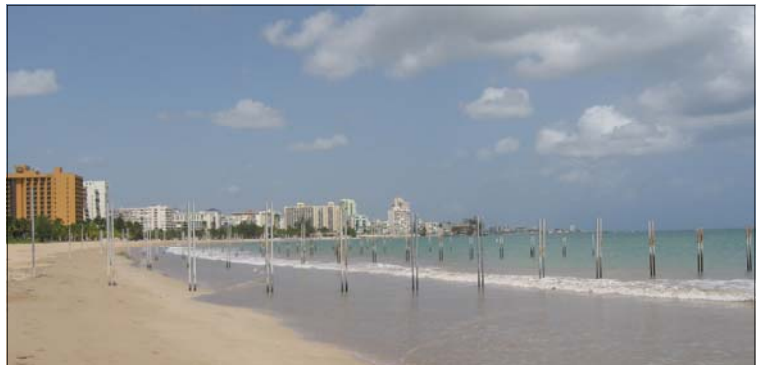
En el Balneario de Carolina se está llevando a cabo un proyecto de mitigación de erosión que consiste de estructuras de mallas livianas en dirección perpendicular a la costa para atrapar arena, el mismo cubre aproximadamente 1,500 metros a lo largo de la costa. En el lado este del balneario se encuentran los restos de un puesto de observación militar, la estructura está parcialmente sumergida a aproximadamente 40 metros de la línea de costa.

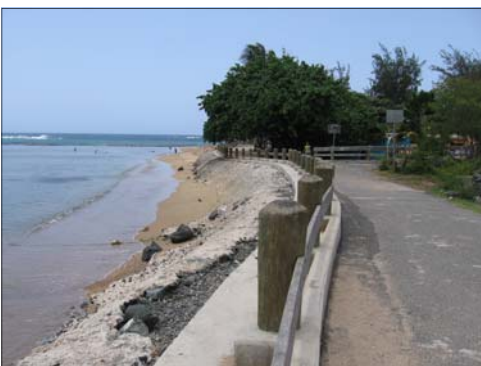
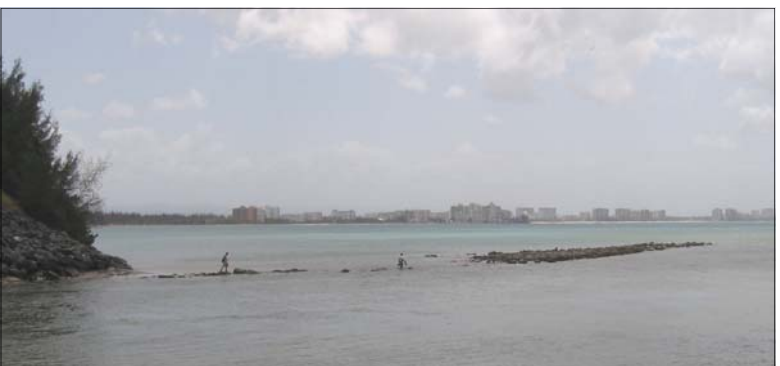
En los años 70 se construyó un jetty de aproximadamente 150 metros en el lado oeste de Boca de Cangrejos para proteger la salida de la Marina de Cangrejos. La ruta de paseo y bicicletas al este de Boca de Cangrejo está revestida de rocas y cemento en lado que da al mar.

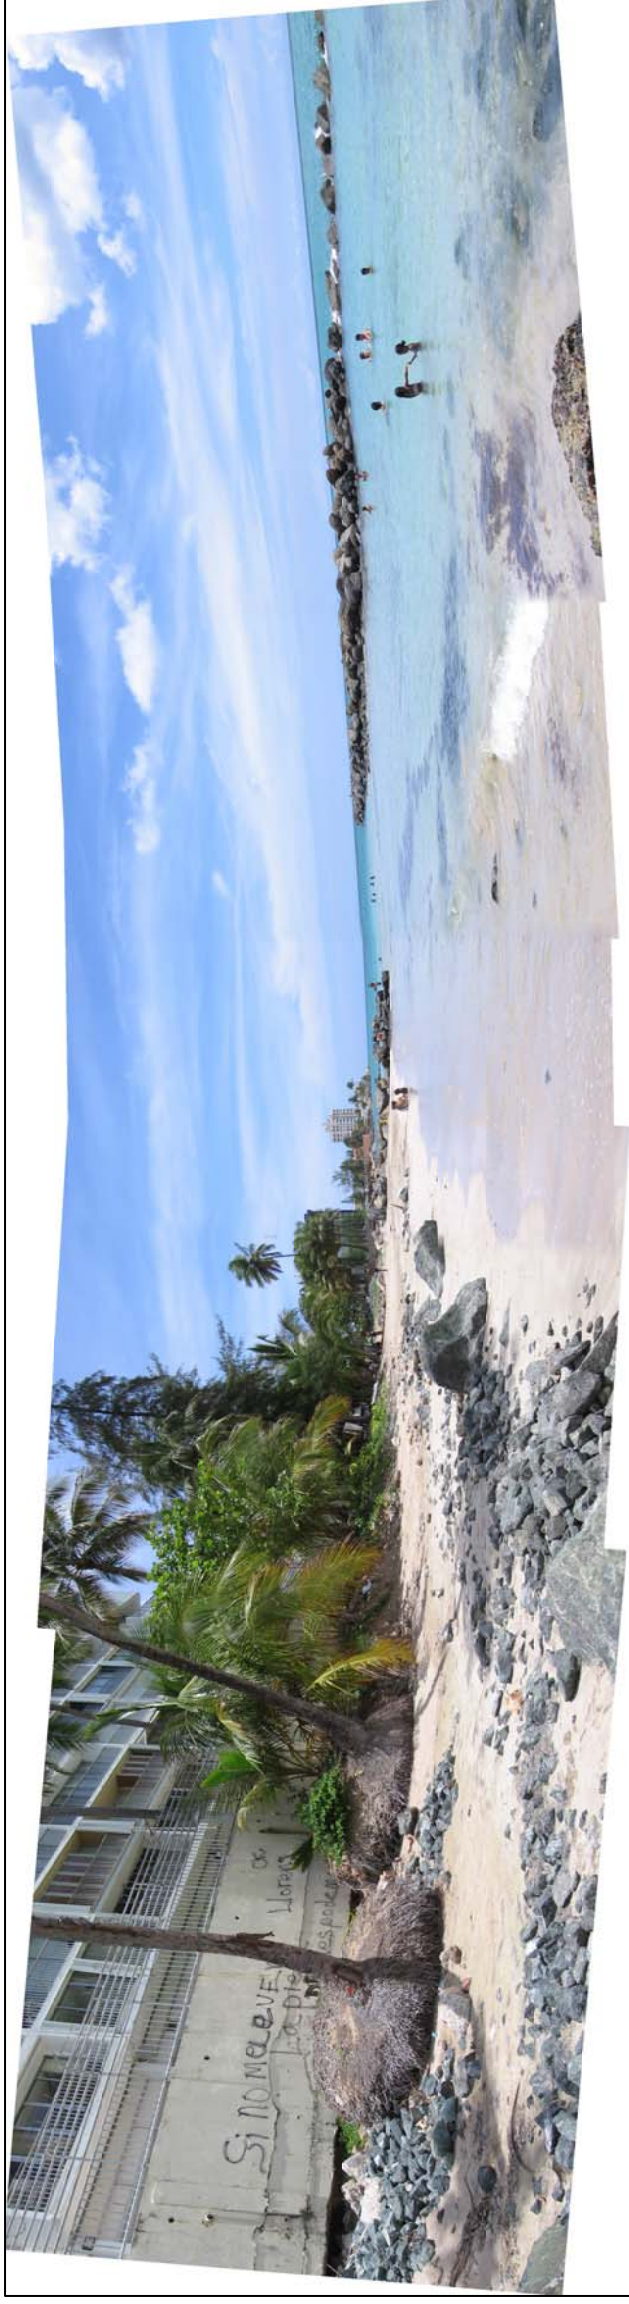
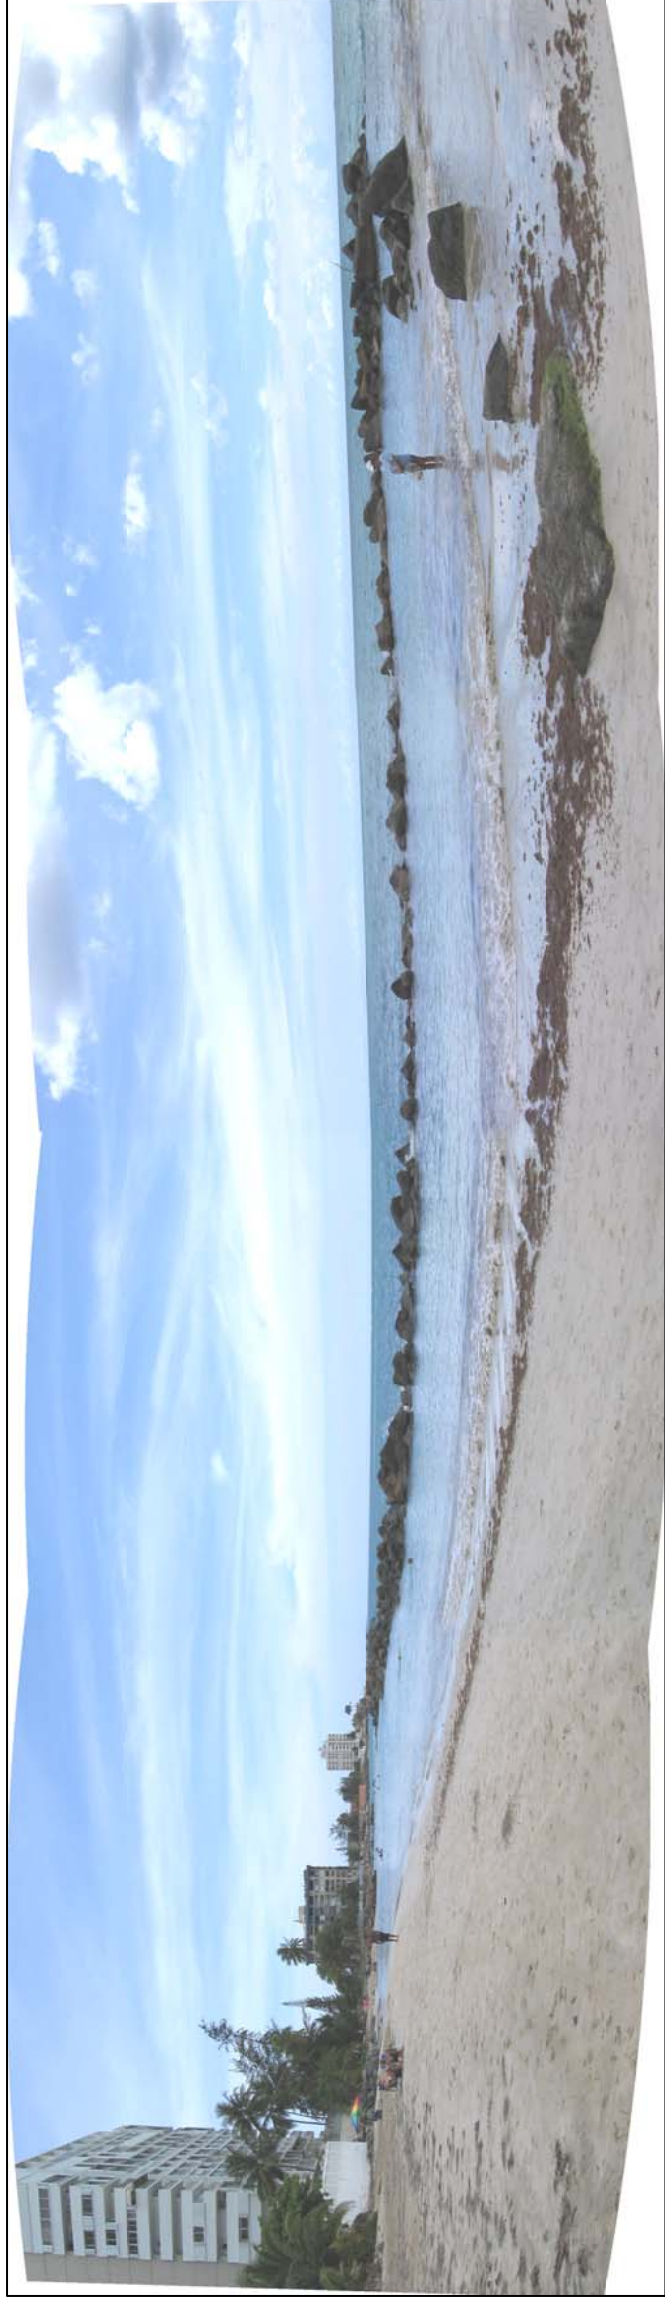
Rompeolas frente al Condominio Surf Side Mansions
