Descripción de la Cuenca del Río de la Plata

Condiciones del Embalse Observadas el 2 de julio de 2014.

Dinámica del Embalse Observadas Antes, Durante y Después de las Lluvias.

Condiciones del Embalse Observadas el 26 de agosto de 2014.

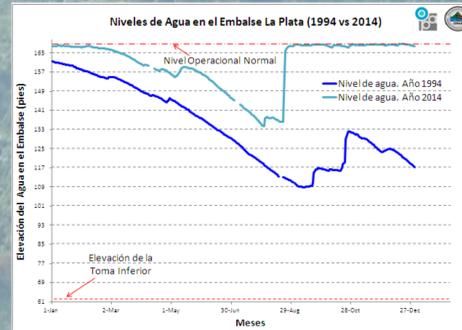
La gráfica ilustra como fluctuaron los niveles de agua acumulados en el embalse. En el 1994, el nivel de agua en el embalse bajó hasta un máximo de 119 pies durante el mes de septiembre. En el 2014, los niveles más bajos se reportaron para inicios de agosto. Las lluvias que ocurrieron durante este mes causaron que el nivel aumentara al nivel operacional normal en un solo día, lo que causó un cambio drástico en las condiciones fisicoquímicas de la columna de agua, afectando actividades como la pesca recreativa.

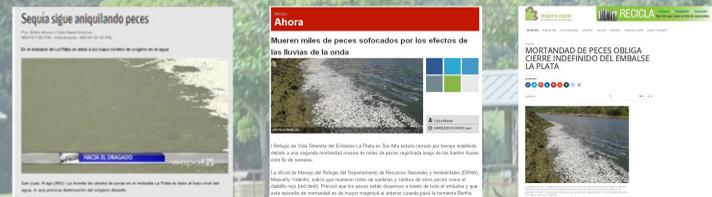
Los medios señalaron el efecto inmediato de las lluvias.

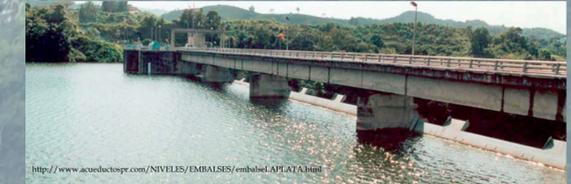
La represa del embalse posee seis estructuras de salida de agua. Cuando se abren las compuertas, se elimina la capa superior de la columna de agua (C). Esta capa se caracteriza por ser altamente productiva, con elevada concentración de oxígeno. En esta capa es donde se da la mayor parte de la actividad biológica.

En términos operacionales, cuando ocurre una crecida es necesario abrir las compuertas. Esto se hace para no comprometer la estructura. Cuando se abrieron las compuertas del embalse, se eliminó la capa superior oxigenada la cual fue remplazada por otra masa de agua lo que creó condiciones de alto potencial de oxidación-reducción, alta turbidez, bajo pH y reducidas concentraciones de oxígeno en poco tiempo. Todo esto, colocó a todo el ecosistema en estrés, lo que resultó en una gran mortandad de peces en el embalse.
