3.2 Estudios e Inventario de Campo Realizados por Vicente & Associates, Inc., 2008.

ESTUDIO DE BOYAS DE AMARRE LOCALIZADAS EN LAS RESERVAS NATURALES DE
GUÁNICA, PARGUERA Y CAJA DE MUERTOS, COSTA SUR DE PUERTO RICO

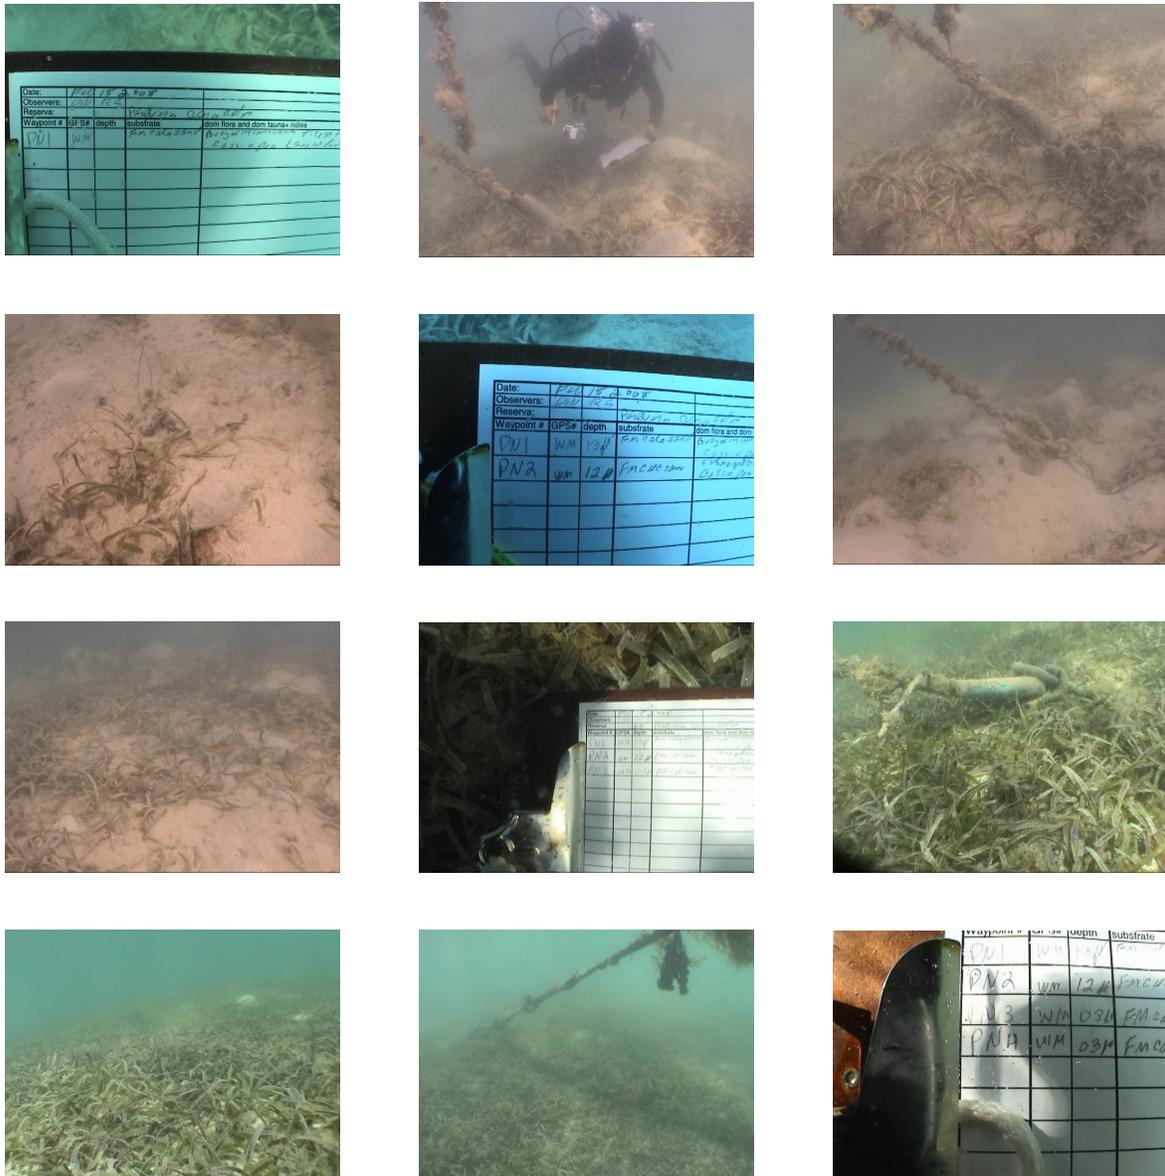
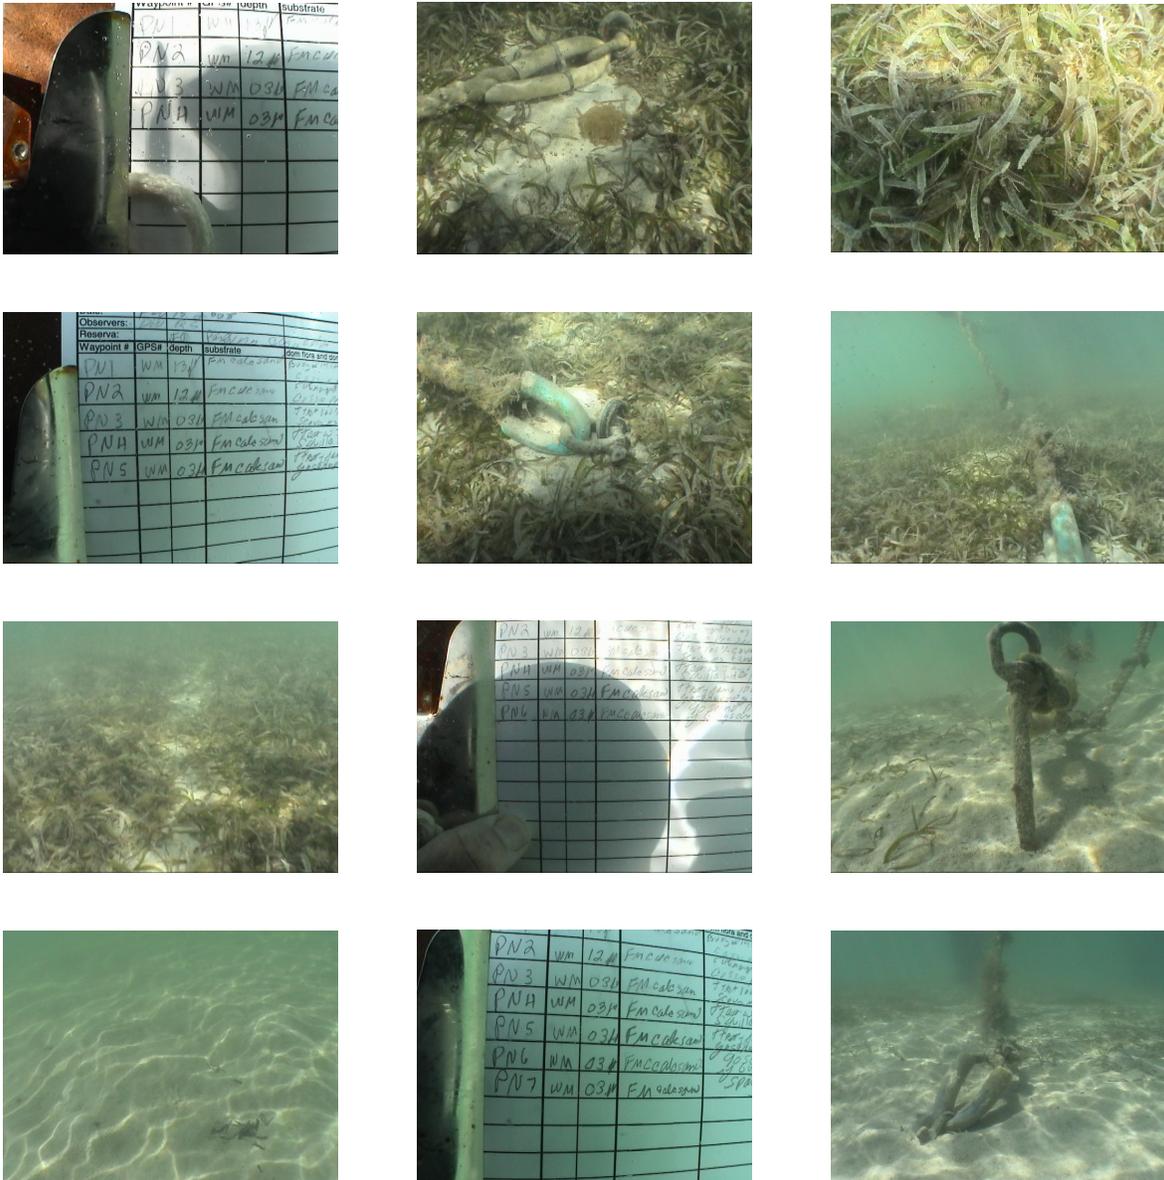
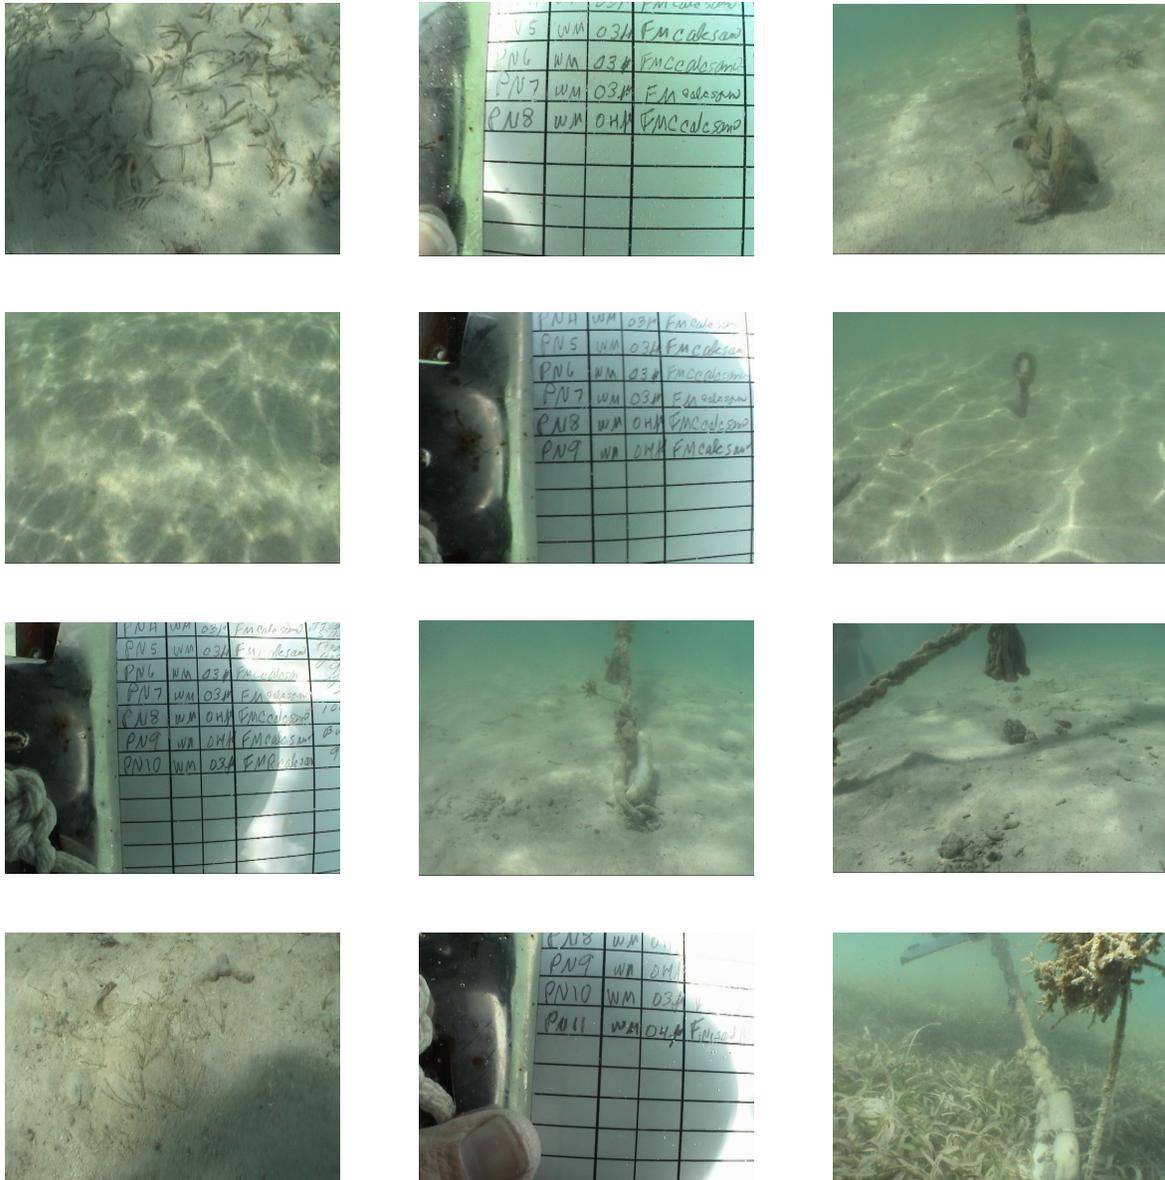
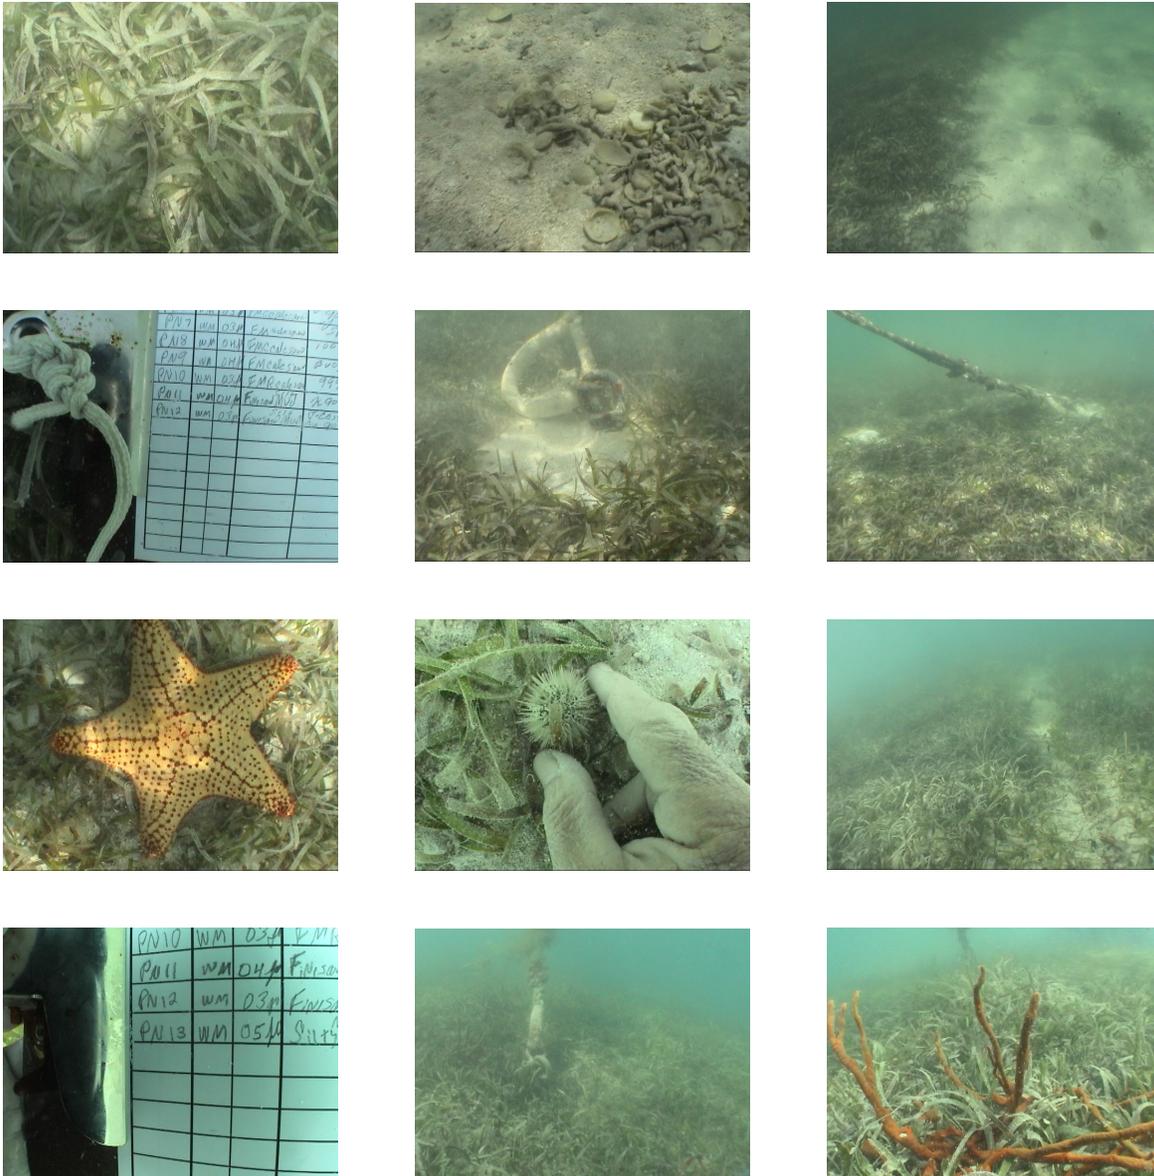
De las treinta y nueve (39) boyas de amarre establecidas en La Parguera, catorce (14) boyas de amarre o un 36%, se encontraron integras (ancla, boya y línea) en el área recreativa de Caracoles designada para pasadía. En uno de estos sistemas de amarre sólo se encontró el punto fijo al fondo de la boya o “ancla”, también referido como “eye bolt”. Así que en total se encontraron quince (15) sistemas de boyas de amarre, incluyendo el ancla aislada. Según el inventario del DRNA, en el 2005 se habían instalado, para ese entonces, trece (13) boyas de amarre. De las catorce (14) boyas de amarre integras, solo seis (6) se encontraron con herrete (tag) enumerados por el DRNA. Los números de estos herretes de aproximadamente 1” de diámetro, siguiendo el orden encontrados, son: #14, #15, #13, #2, #17 y #10. Las fotos submarinas tomadas de cada boya de amarre y sus alrededores (“interbuoy habitats”) en el área recreativa: pasadía de Caracoles en febrero 15 de 2008 por Vicente & Associates, Inc., están ilustradas en la Figura 14. Para detalles fisiográficos y biológicos ver la Tabla 6. Las profundidades donde fueron ubicadas las boyas fluctuaron entre 3 y 15 pies. El sustrato en todas las estaciones consistió de arena calcárea fina y/o arena calcárea fina con cieno. La flora dominante consistió de yerbas marinas (i.e. *Thalassia testudinum*, *Syringodium filiforme* y/o *Halodule wrightii*). Sin embargo, se apreció una baja o ninguna cobertura de yerbas marinas en algunas de las estaciones de boyas de amarre y en hábitats entre boyas (inter-buoy habitats), ver Figura 14 y Tabla 6: CARACOLES.

Durante el inventario de boyas realizado en febrero 15 de 2008, se observó que algunas embarcaciones que visitaban el lugar no utilizaron las boyas de amarre, aunque estas estaban ampliamente disponibles. Además se observó que se realizaba pesca con arpón en el área de los bañistas (Entendemos se deben esforzar las

FIGURA 14. Secuencia de fotos submarinas tomadas a cada boya de amarre y sus alrededores bénticos (“interbuoy habitats”) en el área designada para pasadía de **CARACOLES**. El área fue inspeccionada por Vicente & Associates, Inc., en febrero 15 de 2008. Estas fotos fueron extraídas del video submarino tomado en Caracoles en febrero 15 de 2008.

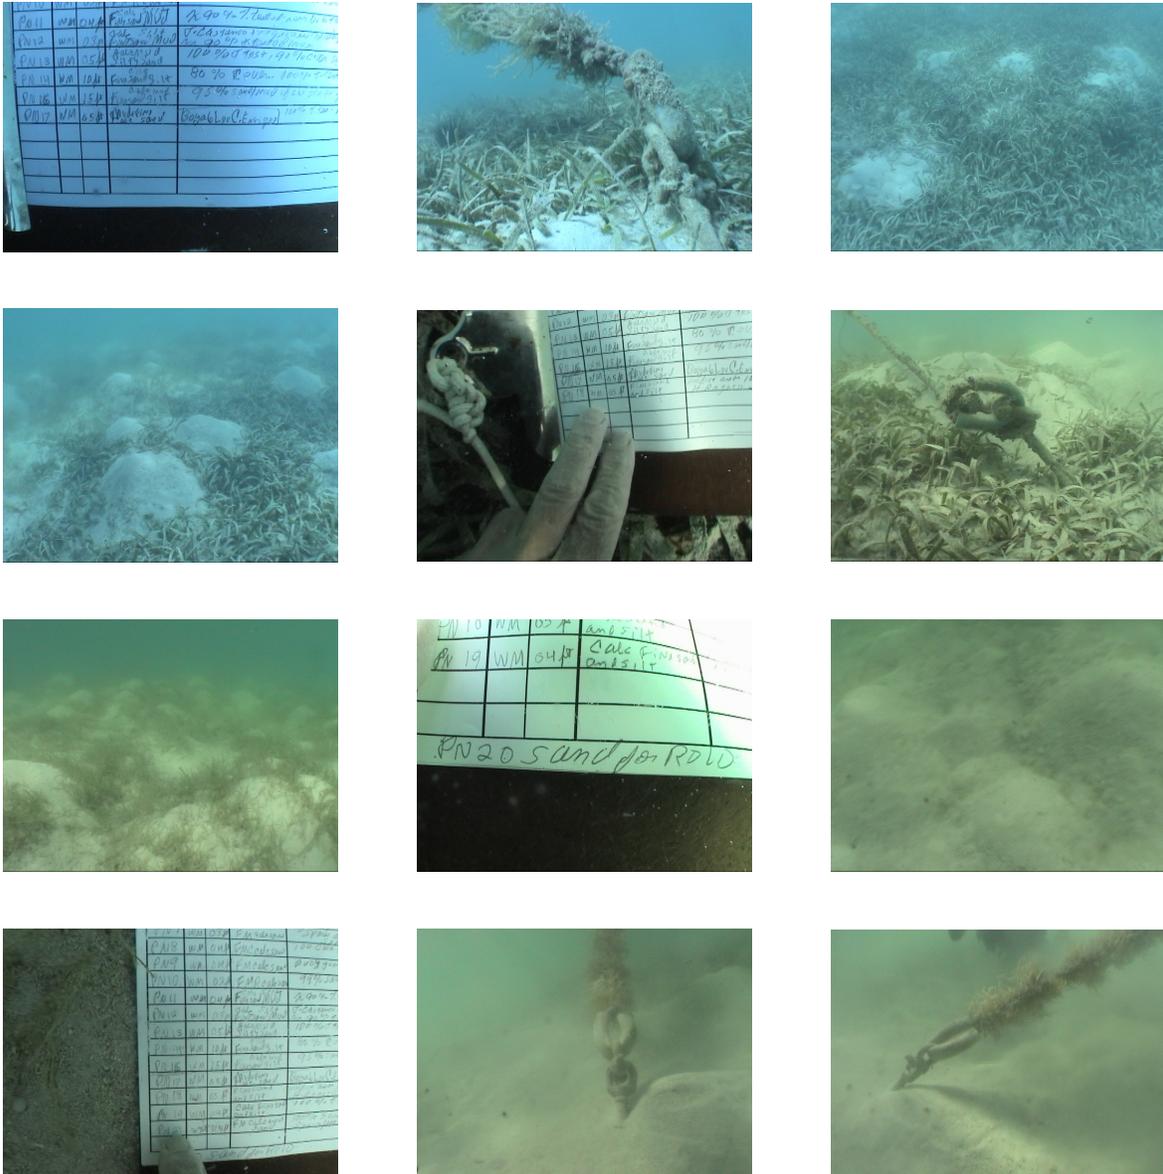
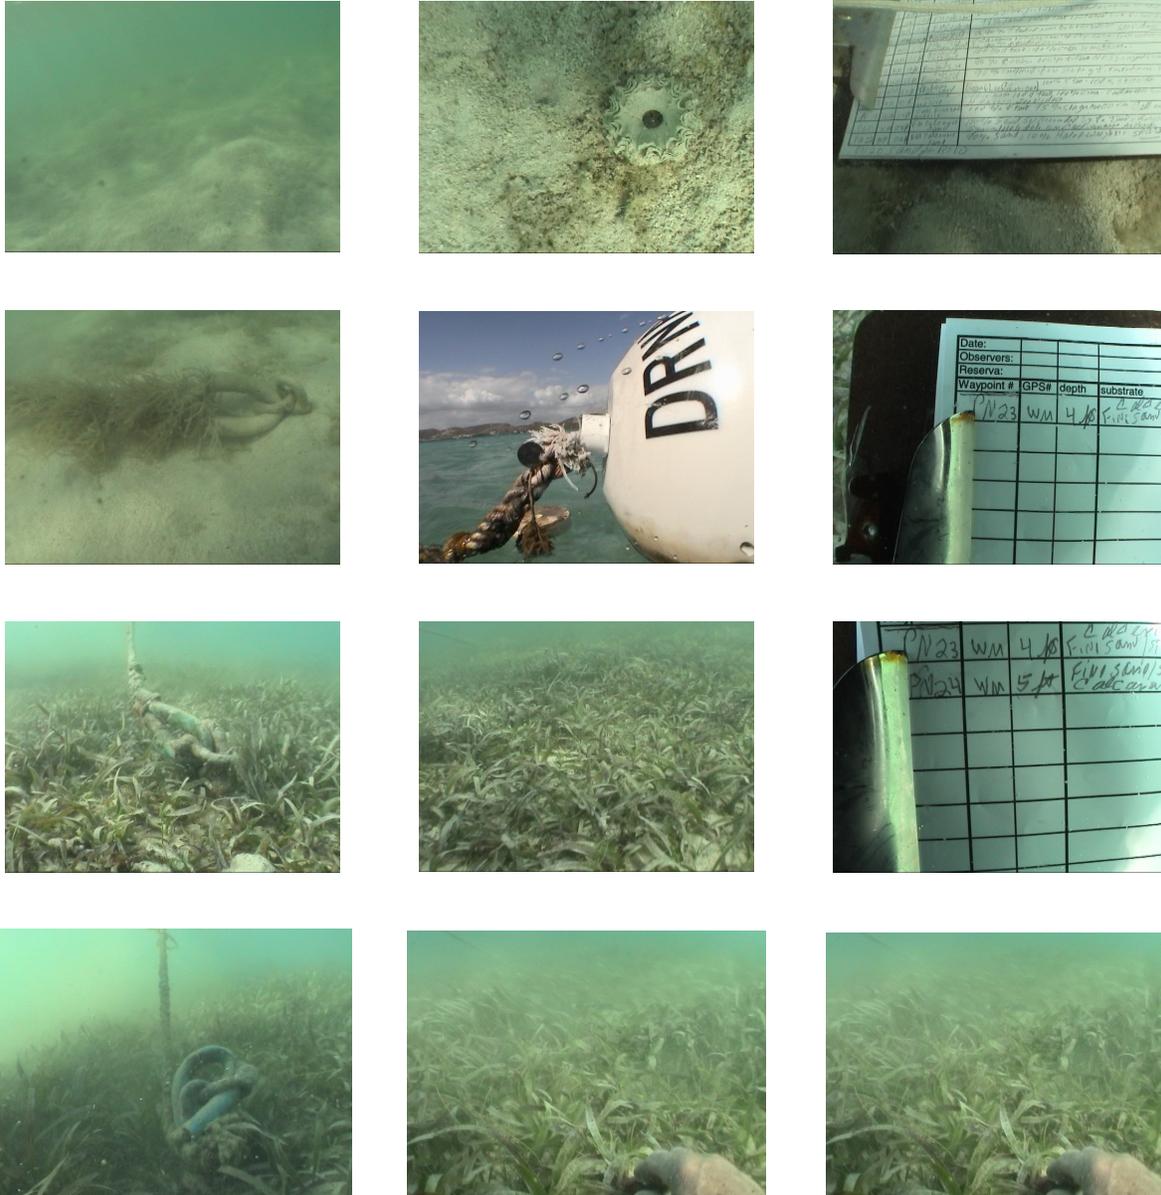
De las treinta y nueve (39) boyas de amarre establecidas en La Parguera, ocho (8) o el 20% de estas están instaladas en Cayo Enrique. Todas las ocho boyas de amarre en Cayo Enrique se encontraron íntegras (ancla, boya y línea). De estas ocho (8) boyas, siete (7) se encontraron identificadas con herrete cerca de la superficie. Los números de los herretes encontrados fueron: #6, #5, #4, #1, #2, #9 y #8. Según el inventario del DRNA en 2005, para ese entonces se habían instalado tres (3) boyas de amarre; dos (2) para buceo y una (1) para pasadía. Las fotos submarinas tomadas de cada boya de amarre y de sus alrededores (“interbuoy habitats”) en esta área recreativa: buceo (Skin Diving y SCUBA) y pasadía están ilustradas en la Figura 15. Para detalles fisiográficos y biológicos de las áreas de boyas de amarre de Cayo Enrique ver la Tabla 7. Esta área fue inspeccionada en febrero 15 de 2008 por Vicente & Associates, Inc. Las fotos fueron fijadas del video submarino tomado en la parte protegida y en el conocido “rabo” del arrecife localizado al extremo occidental del cayo. Las profundidades de los lugares de las boyas de amarres fluctuaron entre 4 y 11 pies. La naturaleza de los sedimentos en al cuál se fijaron las boyas consistió de arena calcárea fina con o sin cieno. Todos los sustratos donde se anclaron las boyas de amarre consistieron de sustrato no-consolidado. Fanerógamas marinas (o yerbas marinas) se encontraron en siete (7) de los ocho (8) lugares de anclaje de las boyas de amarre. Estas antofitas marinas consistieron de la yerba de los bajos o *Halodule wrightii*, *Thalassia testudinum* o yerba de tortuga y de la yerba de manatí *Syringodium filiforme* o de una combinación de las especies anteriormente mencionadas. En uno de los lugares de boyas de amarre prevalecieron los octocorales y no las yerbas marinas. El extremo oeste del arrecife, donde están ubicadas las boyas de amarre con propósito de uso de buceo, se encontró en un estado deteriorado, o sea, muy baja cobertura de coral vivo, sedimentación y/o pobre visibilidad. También se encontró una yola fijada al fondo del arrecife, que quizás intervenga con la propagación de corales en este lugar (Figura 15).

FIGURA 15. Secuencia de fotos submarinas tomadas a cada boya de amarre y sus alrededores bénticos (“interbuoy habitats”) en el área de pasadía y de buceo (Skin Diving y SCUBA o buceo con escafandra) de **CAYO ENRIQUE**. El área fue inspeccionada en febrero 15 de 2008 por Vicente & Associates, Inc. Estas fotos fueron extraídas del video submarino tomado en este cayo.

5. Cayo Enrique es el segundo lugar, luego de Caracoles, con mayor número de boyas de amarre (20% del total) instaladas en La Parguera. El extremo oeste del arrecife, donde están ubicadas las boyas de amarre con propósito de uso de buceo, estaba en un estado deteriorado. Se encontró muy baja cobertura de coral vivo, sedimentación y pobre visibilidad.

Se recomienda que se evalúe la continua utilización de este lugar con propósito de buceo y que se consideren lugares alternos para este tipo de actividad que se llevan a cabo en el Cayo Enrique o adyacente al mismo. Quizás el deterioro de esta zona del arrecife está relacionado al intenso uso por parte de buzos. Se debe evaluar la remoción de la yola sumergida y fijada en este lugar del arrecife.

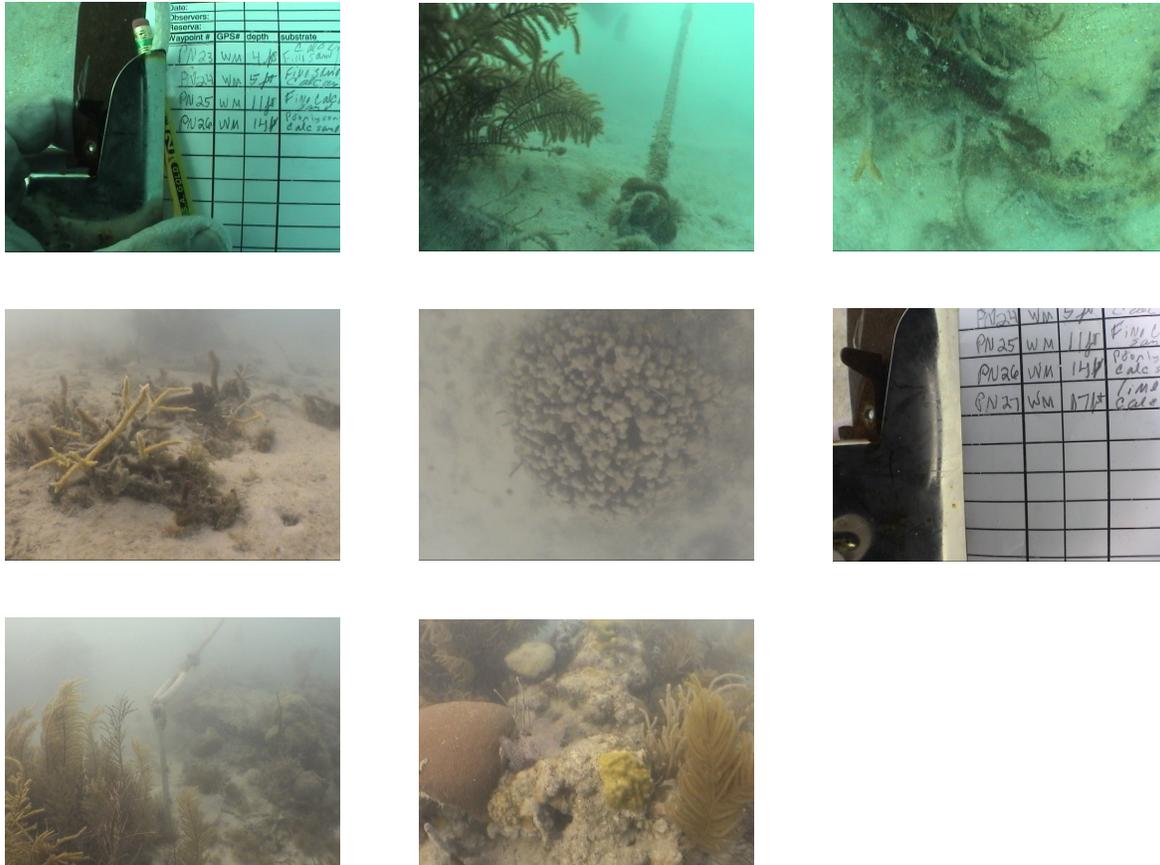
FIGURA 16. Secuencia de fotos submarinas tomadas a cada boya de amarre y sus alrededores (“interbuoy habitats”) en el área de recreación y de buceo (Skin Diving y SCUBA o buceo con escafandra) de **EL MARIO**. El área fue inspeccionada en febrero 15 de 2008 por Vicente & Associates, Inc. Estas fotos fueron extraídas del video submarino tomado en este arrecife. Nótese la presencia de *Acropora cervicornis*.

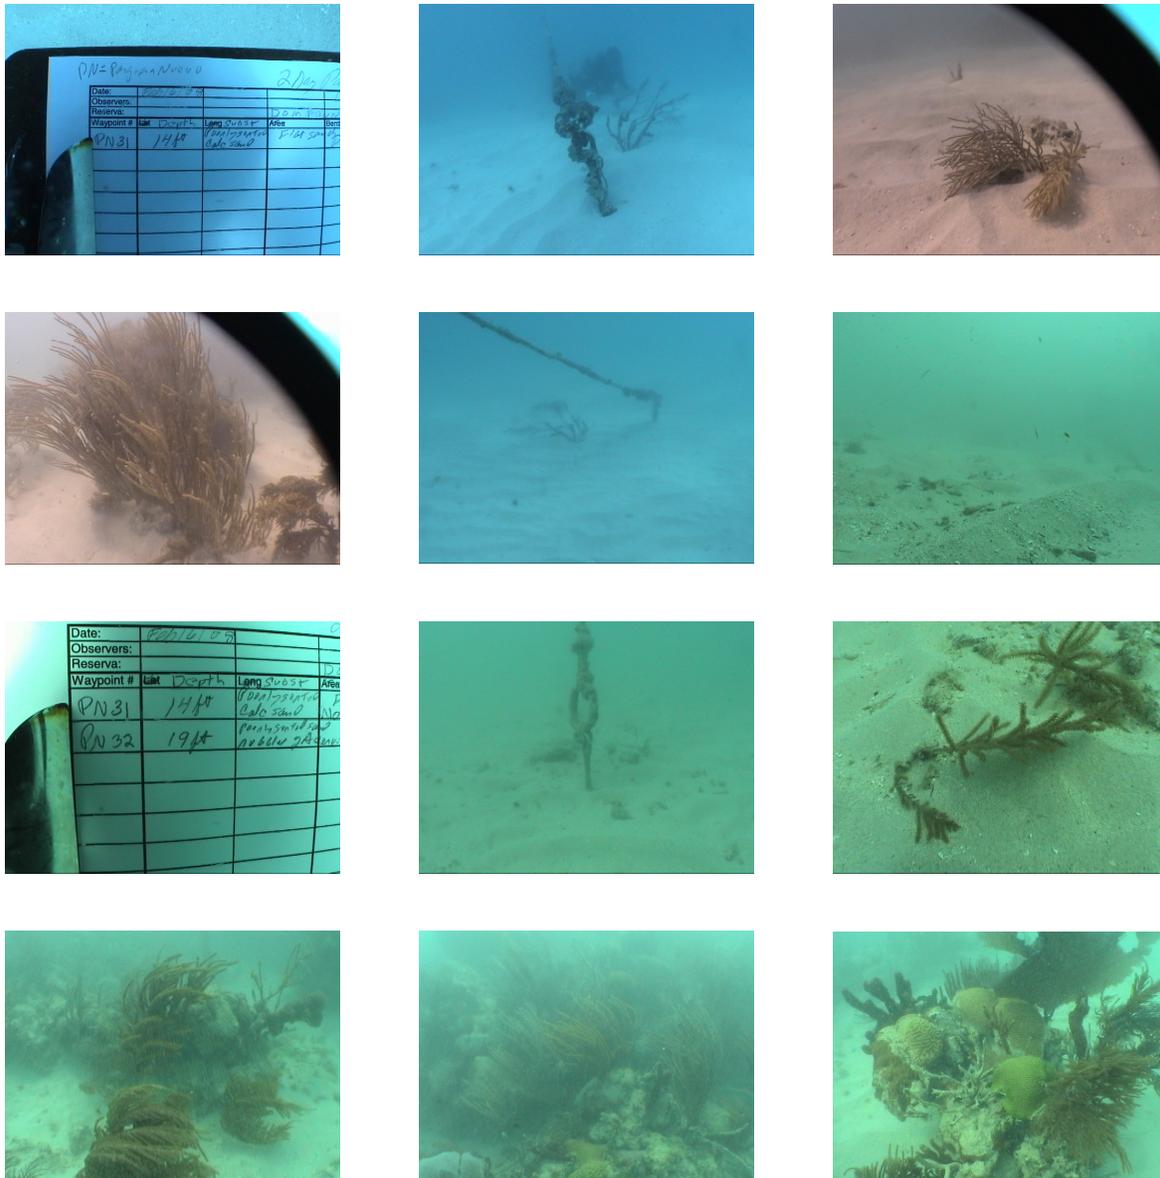
Fue considerado como un área de no-extracción (i.e. no fishing zone) o reserva pesquera ("Fisheries Reserve") hace unos años. De las treinta y nueve (39) boyas de amarre establecidas en La Parguera por el DRNA (DRNA, 2005), para prevenir impactos de anclaje directos sobre las comunidades bentónicas de este lugar se ubicaron tres (3) o un ocho (8%) por ciento de todas las boyas en este arrecife ubicado al sureste del arrecife Media Luna. Las tres (3) boyas fueron encontradas e inspeccionadas en febrero 16 de 2008 por Vicente & Associates, Inc. Cayo Turrumote es el lugar donde se han ubicado boyas de amarre mas distante de la costa de La Parguera (aprox. 2.4 millas náuticas) y quizás el más expuesto a un ambiente oceánico en el área de estudio. Estas boyas fueron instaladas para el amarre de embarcaciones utilizadas para actividades de buceo (e.g. Skin Diving, SCUBA diving o buceo con escafandra). No se encontraron herretes identificando las tres boyas. Las profundidades de las tres (3) boyas fluctúan entre 14 y 21 pies. El sustrato donde se instalaron los anclajes de estas tres boyas consiste de arena calcárea fina con o sin carricoche (escombros de corales escleractíneos o pétreos). Detalles físicos de esta estación están descritos en la Tabla 9. Fotos derivadas del video submarino tomado en Turrumote están ilustradas en la Figura 17. En estas fotos tomadas en febrero 16 de 2008 se pueden observar el tipo de sustrato (no consolidado) y algunos de los octocorales (i.e. *Pseudopterogorgia americana* + *Pseudopterogorgia acerosa*) que rodean a las boyas de amarre. También en estas fotos se puede observar el arrecife al sur de las boyas, que es frecuentado por los buzos que visitan esta área. Este arrecife aparenta tener buena cobertura de corales y una relativa alta diversidad de corales escleractíneos (i.e, *Siderastrea siderea*, *Colpophyllia natans*), entre muchos otros. Sin embargo, se notó una ausencia general de peces de arrecife.

FIGURA 17. Secuencia de fotos submarinas tomadas a cada boya de amarre y sus alrededores (“interbuoy habitats”) en el área de buceo (Skin Diving y SCUBA) del **CAYO TURRUMOTE**. El área fue inspeccionada en febrero 16 de 2008 por Vicente & Associates, Inc. Estas fotos fueron extraídas del video submarino tomado en este Cayo.

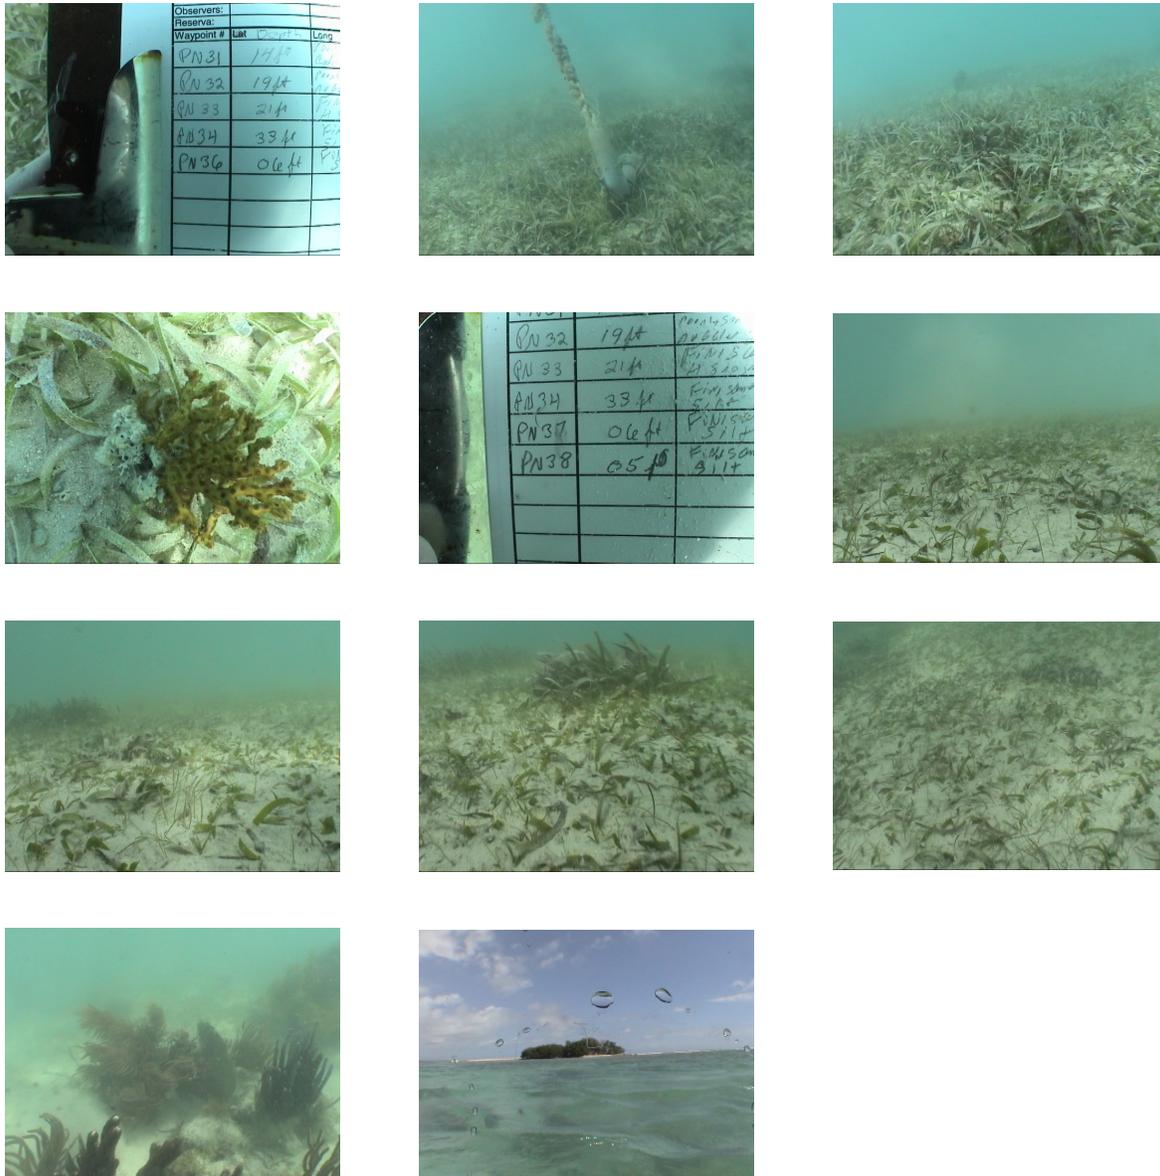
De las treinta y nueve (39) boyas de amarre establecidas en La Parguera para prevenir impactos de anclaje directos sobre las comunidades bentónicas de este lugar, se ubicaron tres (3) o el ocho por ciento (8%) del total de boyas. El Cayo Laurel se encuentra entre el Cayo Media Luna al norte y el Cayo Enrique al sur. Aunque este Cayo esta designado como área de pasadía, según DRNA (2005), esta área es frecuentada para actividades subacuáticas (i.e. Skin Diving) y pesca submarina. Durante nuestro inventario (Vicente & Associates, Inc., 2008) se encontraron e inspeccionaron las tres boyas. Sin embargo, estas tres boyas de amarre no se

encontraron identificadas con herretes (tags). Las profundidades a las cuales fueron fijadas fluctuaron entre 5 y 9 pies. El sustrato donde fueron fijadas estas boyas consistió de arena calcárea fina con cieno en fondos con fanerógamas. En lugares mas expuestos sin fanerógamas el sustrato consistió de arena calcárea fina con o sin carricoche (escombros de material coralino). Para detalles físicos de los tres lugares donde ubican estas boyas de anclaje ver Tabla 10. En esta tabla se incluyen dos áreas de importancia en las últimas dos líneas; una describe el lugar donde se encontró un área de pastoreo de *Chelonia mydas* muy significativo en tamaño (esta especie de tortuga marina está protegida por estatutos federales, locales e internacionales) y la otra demarca un lugar utilizado por embarcaciones cerca del mangle (overwash mangrove *sensu* Lugo), donde no existen boyas de amarre. En la Figura 18 ilustramos secciones del video submarino tomado en febrero 16 de 2008.

FIGURA 18. Secuencia de fotos submarinas tomadas a cada boya de amarre y sus alrededores (“interbuoy habitats”) en el área de pasadía de **CAYO LAUREL**. El área fue inspeccionada en febrero 16 de 2008 por Vicente & Associates, Inc. Estas fotos fueron extraídas del video submarino tomado en este Cayo.

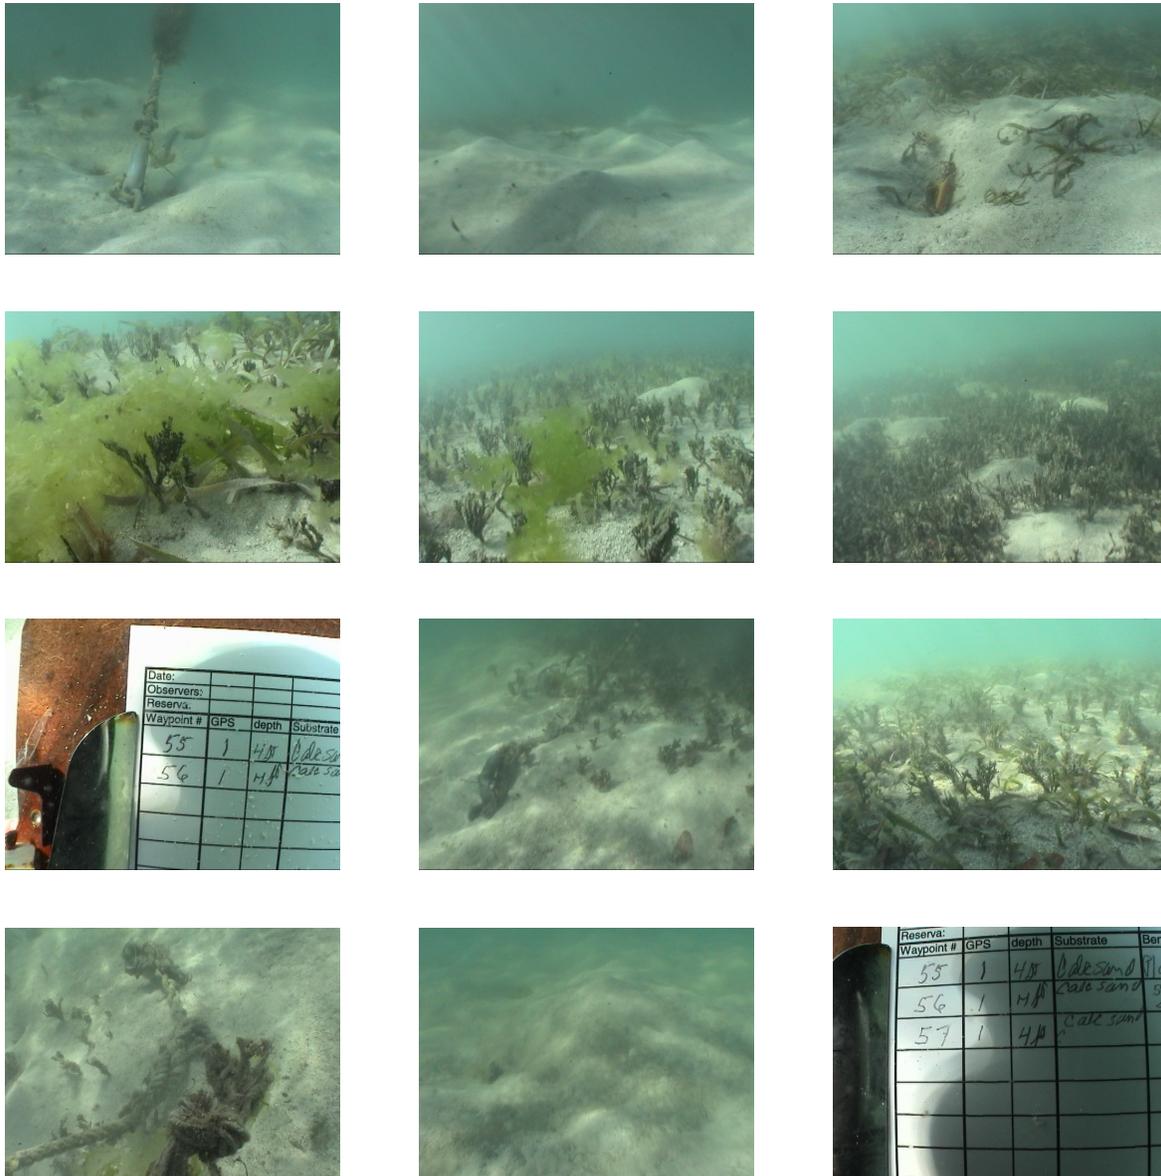
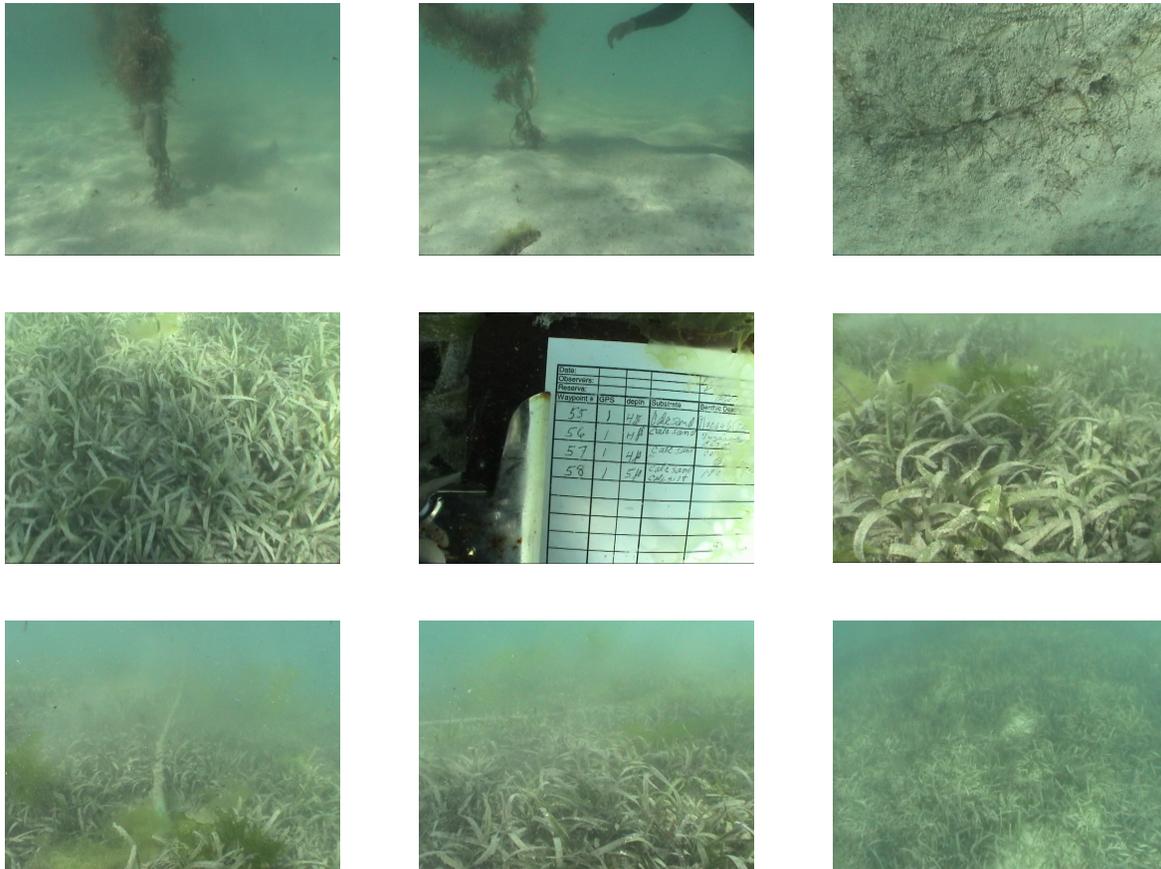
De las treinta y nueve (39) boyas de amarre instaladas en La Reserva Natural de La Parguera, por el DRNA (DRNA 2005) para prevenir impactos de anclaje directos sobre las comunidades bentónicas, ocho (8) o el veinte por ciento (20%) de estas fueron en el Cayo Collado. Asimismo, de estas ocho (8) boyas de amarre, solo se encontraron cinco (5); cuatro (4) completas (ancla, línea y boya) y una (1) incompleta (ancla y línea). El área norte del Cayo (o parte protegida del cayo) ha sido designada para pasadía según el DRNA (2005). Las cuatro (4) boyas de amarre completas se encontraron con herrete ("tags"). La enumeración de estos herretes fueron las siguientes, en orden encontrado: #6, #4, #2 y #3. El sustrato donde se encontraron las cinco boyas (completas e incompletas) consistió de arena calcárea y de fondo no consolidado. Las profundidades donde se encontraron las boyas fluctuaron entre 4 y 5 pies. La flora dominante (Tabla 11 y Figura 19) dependiendo de la boya en cuestión, consistió de yerbas marinas (*Thalassia testudinum* y/o *Halodule wrightii*), macroalgas (*Halimeda incrassata* y otras algas psammofílica) o una combinación de estas (Figura 19). Se encontró en esta área de estudio un afloramiento del alga clorofita *Ulva* sp. indicadora de niveles altos en nutrientes. La identificación de ésta a nivel de especie queda por determinarse. Montículos del camarón *Callinassa* sp., fueron frecuentemente observados. Tal como se ilustra en la Figura 9, en la parte norte del Cayo también se encuentran boyas informativas (indicando la presencia de yerbas marinas) instaladas por el DRNA para prohibir anclaje en esa zona demarcada.

FIGURA 19. Secuencia de fotos submarinas tomadas a cada boya de amarre y sus alrededores (“interbuoy habitats”) en el área recreativa (pasadía) de **COLLADO**. El área fue inspeccionada en febrero 22 de 2008 por Vicente & Associates, Inc. Estas fotos fueron extraídas del video submarino tomado en Collado.

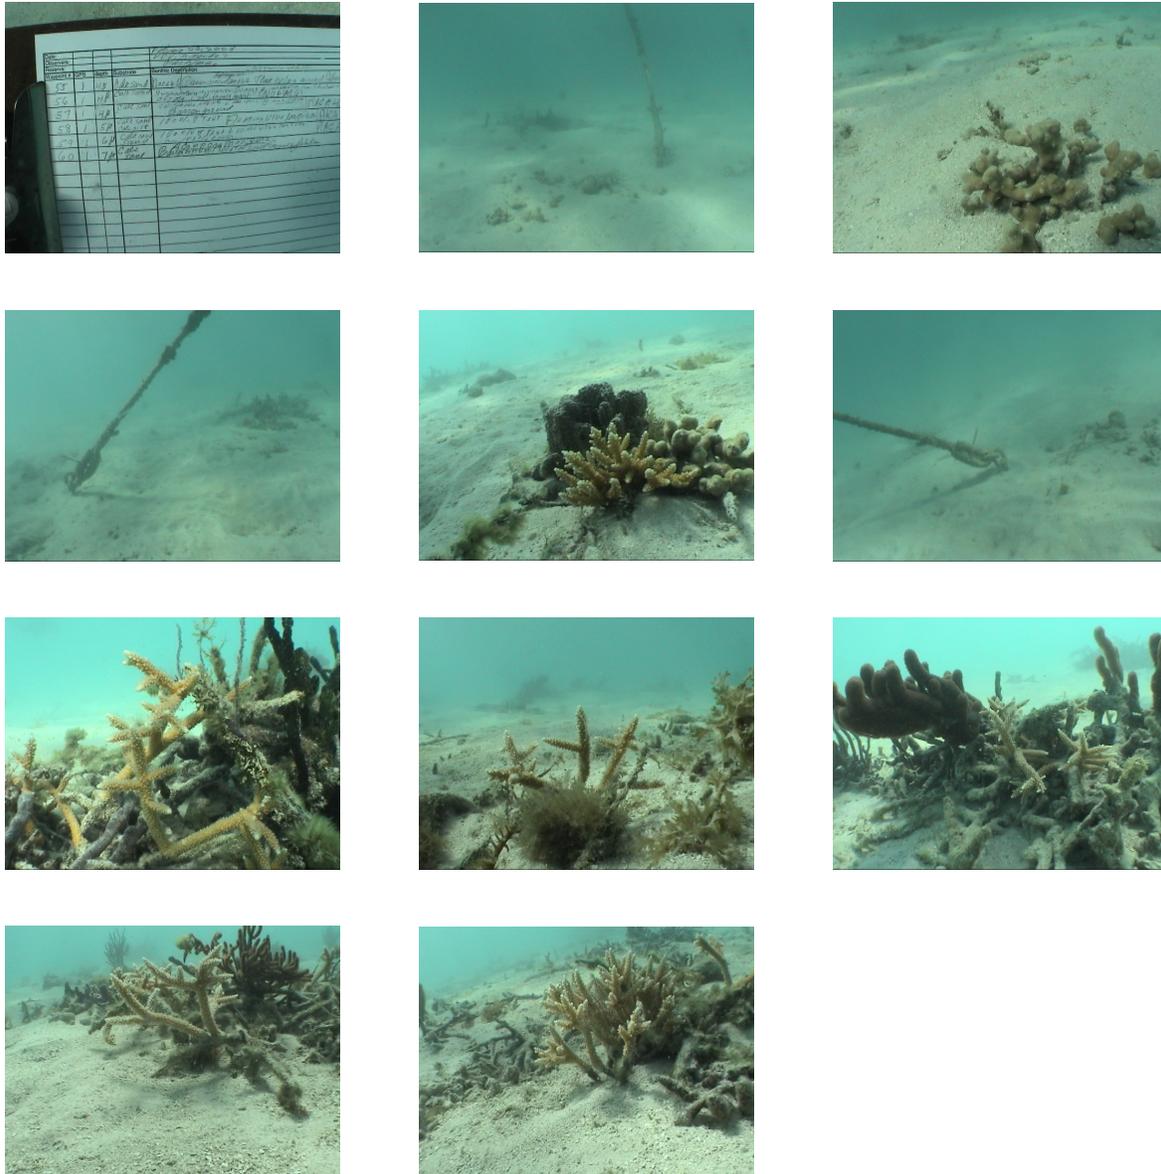
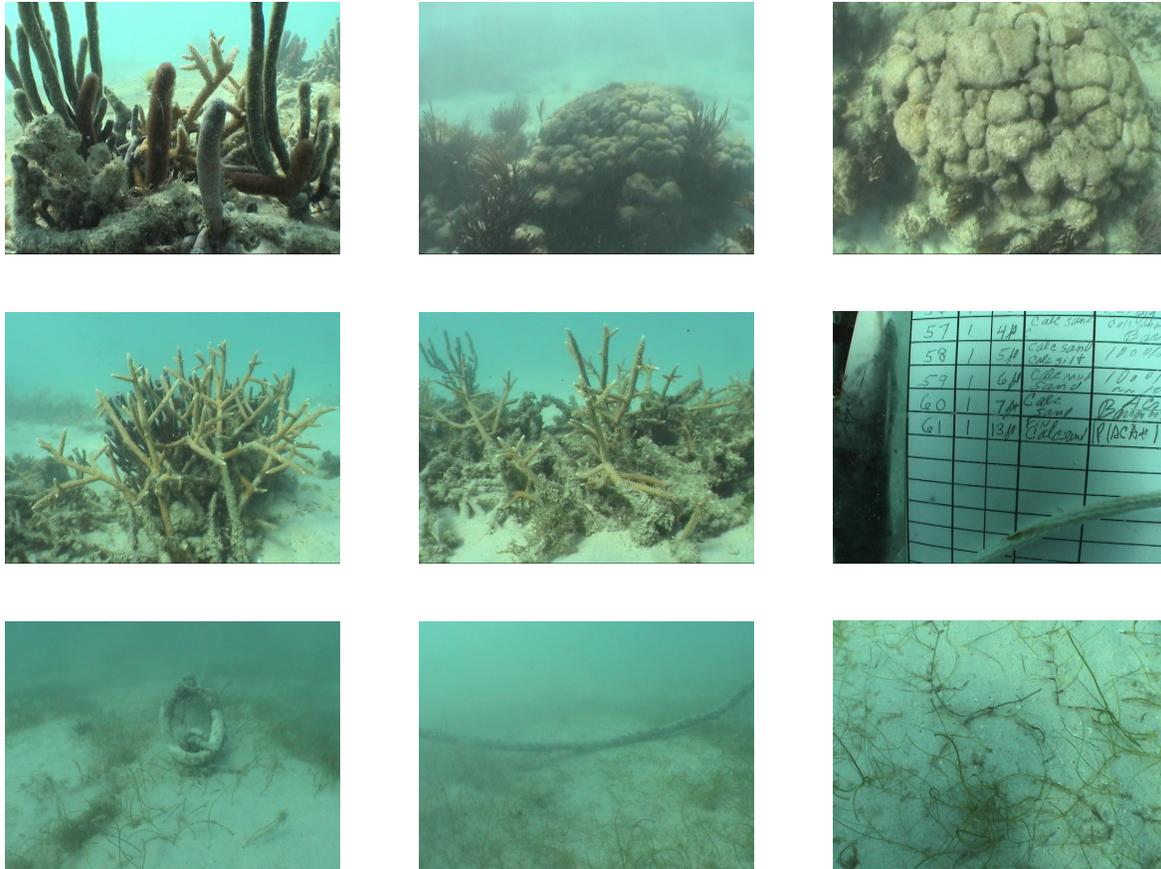
FIGURA 20. Secuencia de fotos submarinas tomadas a cada boya de amarre y sus alrededores (“interbuoy habitats”) en el área designada para buceo (Skin Diving y SCUBA Diving) en **SAN CRISTOBAL**. El área fue inspeccionada en febrero 22 de 2008 por Vicente & Associates, Inc. Estas fotos fueron extraídas del video submarino tomado en este arrecife.

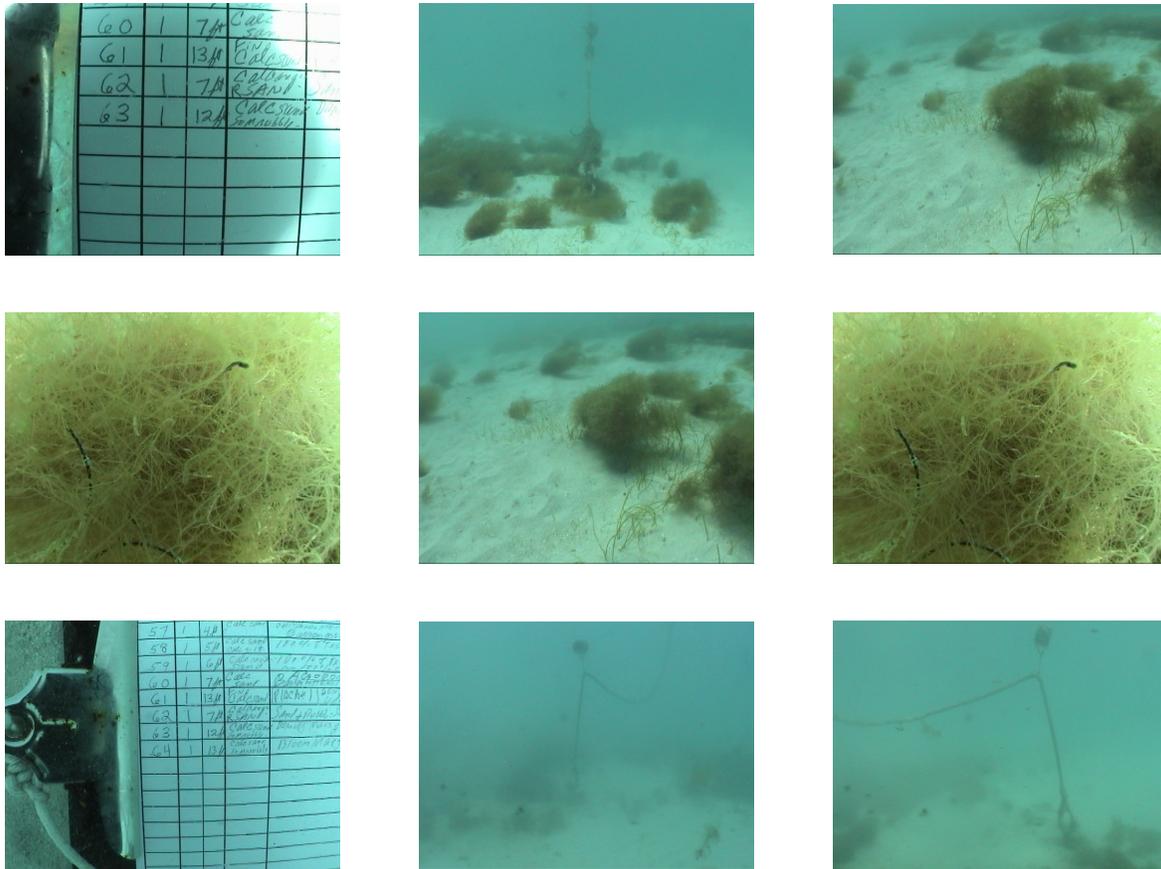
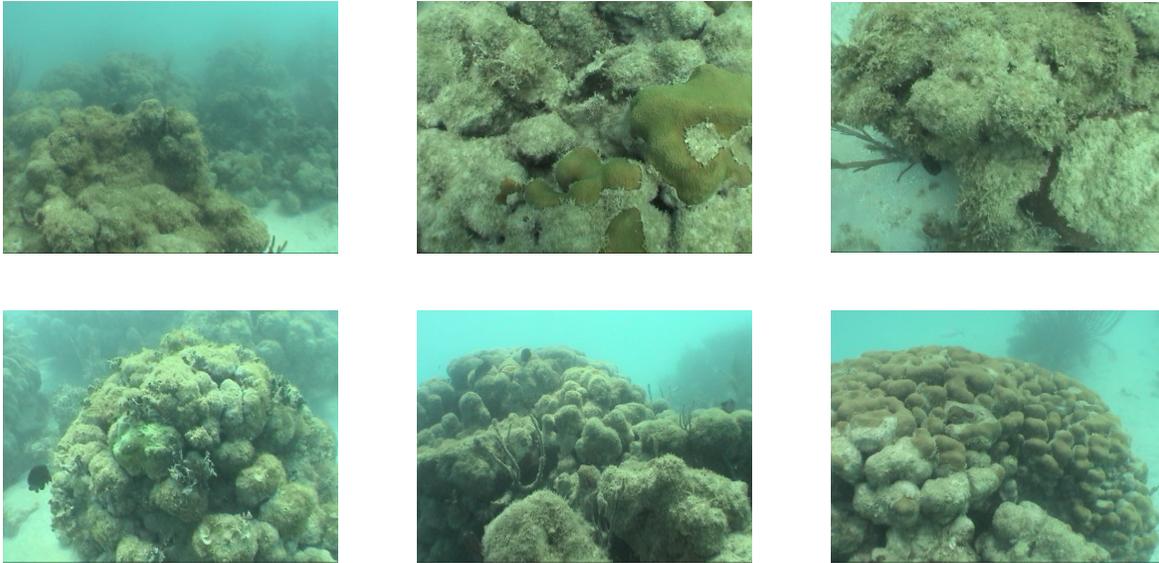
De las treinta y nueve (39) boyas de amarre instaladas en la Reserva Natural La Parguera por el DRNA (DRNA, 2005), dos (2) de ellas o el 5% se instalaron en Media Luna con el propósito de proteger la biota béntica y a la misma vez permitir el uso del área con propósitos de pasadía para los visitantes. En este inventario (Vicente & Associates, Inc., 2008) se encontraron ambas boyas entre 12 y 13 pies de profundidad (Tabla 13). El sustrato donde se anclaron estas boyas consistió de arena calcárea y de carricoche de coral (escombros de coral) típico de zonas arrecifales expuestas a la alta energía de oleaje. La epiflora dominante consistió de yerbas marinas colonizadoras (i.e. *Syringodium filiforme* y *Halodule wrightii*). Sin embargo, estas fanerógamas exhibieron un bajo porcentaje de cobertura. También, se observó un afloramiento del alga rodofita *Hypnea musciformis*. Como podemos apreciar en la Figura 21, el coral escleractíneo dominante consistió de *Montastrea annularis*; sin embargo, se observó que un gran número de las colonias de esta especie de coral estaban cubiertas por algas filamentosas (“algal tufos”). Se observaron varios individuos de *Stegastes planifrons* entre las colonias. *S. planifrons* es un pez pomacentrido capaz de eliminar la superficie viva del coral para generar su huerto de algas sobre la superficie calcárea de las cuales se alimenta.

FIGURA 21. Secuencia de fotos submarinas tomadas ae cada boya de amarre y de sus alrededores (“interbuoy habitats”) en el área de pasadía de **MEDIA LUNA**. El área fue inspeccionada en febrero 22 de 2008 por Vicente & Associates, Inc. Estas fotos fueron extraídas del video submarino tomado en este arrecife.
