3.2 Estudios e Inventario de Campo Realizados por Vicente & Associates, Inc., 2008.

ESTUDIO DE BOYAS DE AMARRE LOCALIZADAS EN LAS RESERVAS NATURALES DE
GUÁNICA, PARGUERA Y CAJA DE MUERTOS, COSTA SUR DE PUERTO RICO

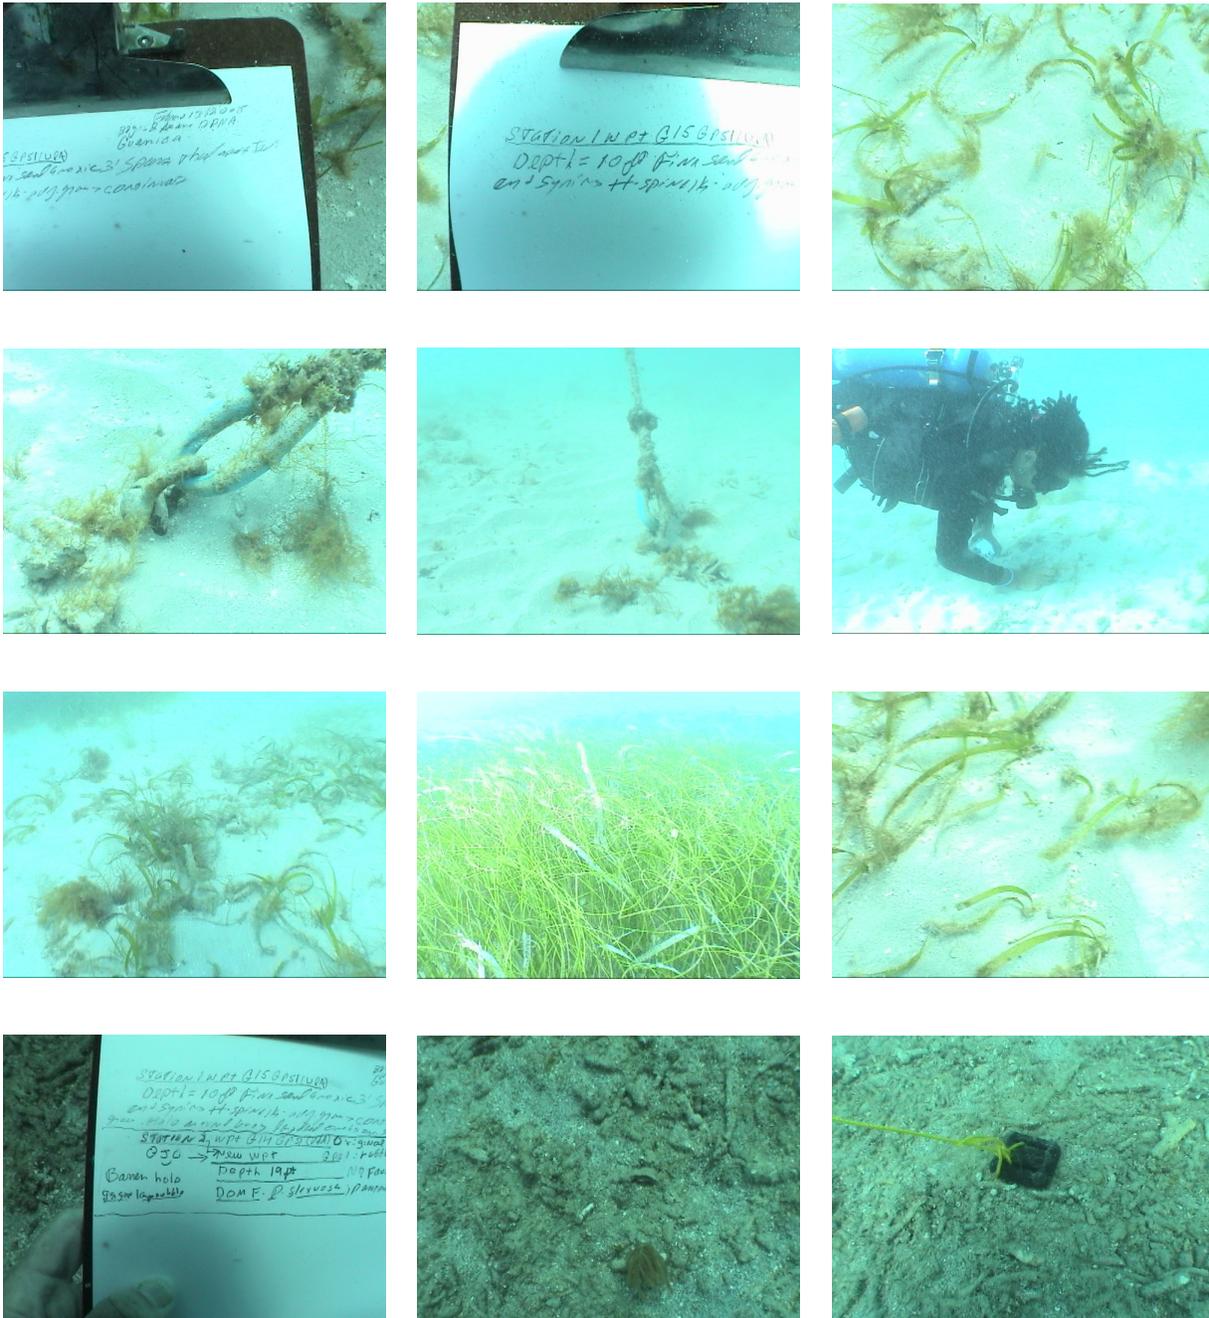
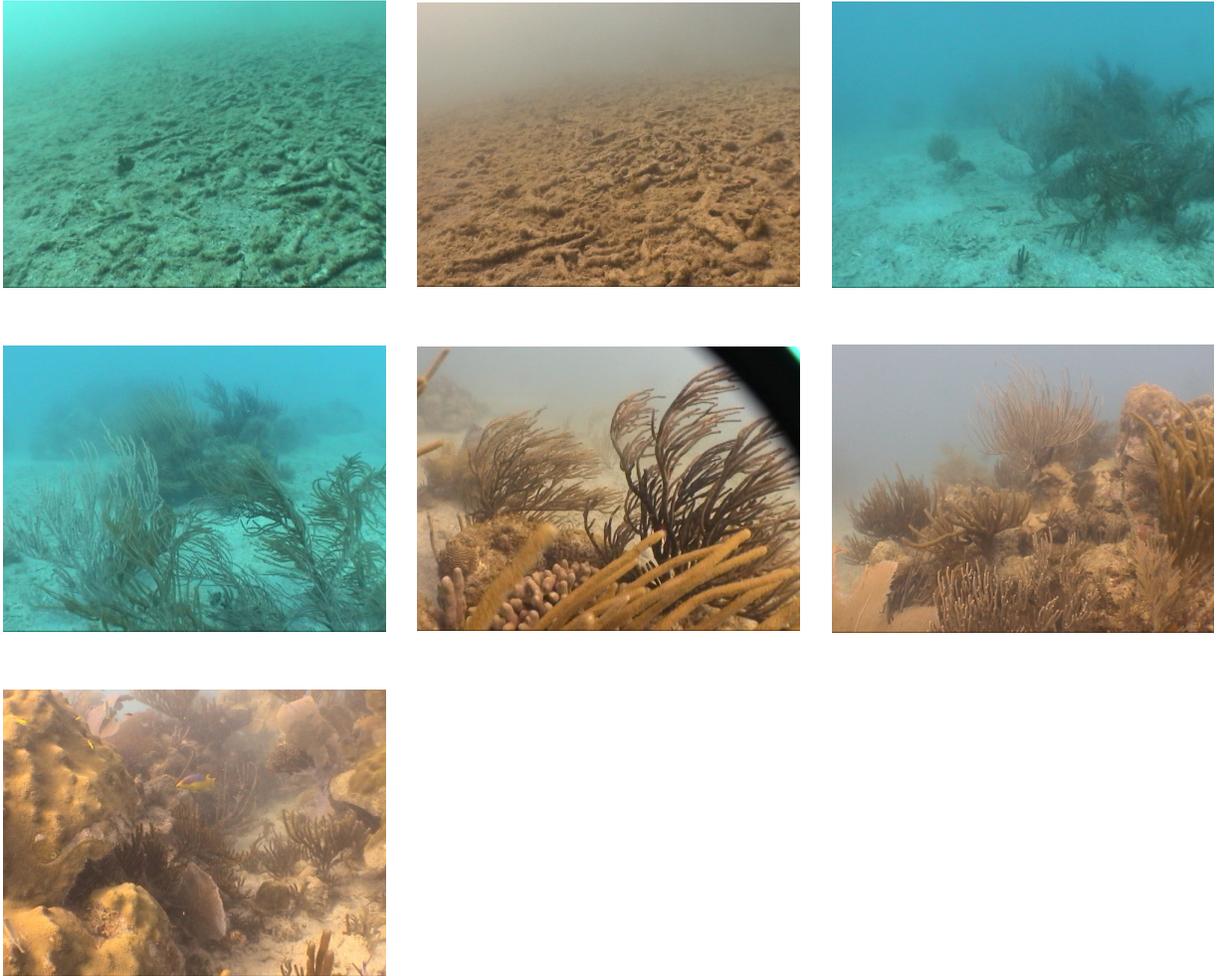
Como se indicó anteriormente, se instalaron dos (2) boyas de amarre en Cayo Coral o Arrecife Coral. Estas dos boyas, según el DRNA, están ubicadas aproximadamente a una milla náutica (1 nm) de Punta Jacinto. Sin embargo, como se indica en la Tabla 14, solo se encontró una boya de amarre durante nuestro inventario del 2008. Esta boya es utilizada principalmente para actividades de buceo relacionadas al Hotel Copamarina de Guánica. La boya existente se encuentra en 10 pies de profundidad y el sustrato consiste principalmente de arena calcárea fina. La vegetación o flora consistió de fanerógamas marinas (i.e. *Syringodium filiforme* Kützing y *Thalassia testudinum* Banks ex König). Debido a la alta energía de este lugar, la cobertura de yerbas marinas es muy baja. También se encontró el alga roja (rodofita) *Hypnea spinella*. El lugar donde se debió encontrar la segunda boya de amarre consistió de un sustrato de escombros coralinos (carricoche) principalmente compuesto de esqueletos recientes del coral *Acropora cervicornis* en una profundidad de 19 pies. Las fotos submarinas tomadas en ambos lugares están ilustradas en la Figura 25. Algunas de las fotos muestran los corales típicos de estos lugares destinados para el buceo, tales como: *Montastrea annularis*, *Porites porites*, *Plexaura homomalla* y *Plexaura flexuosa* entre otros.

FIGURA 25. Secuencia de fotos submarinas tomadas a cada boya de amarre y de sus alrededores (“interbuoy habitats”) en el área de buceo de **CAYO CORAL** en la extensión marina del bosque seco de **Guánica**. Esta área fue inspeccionada en febrero 13 de 2008 por Vicente & Associates, Inc.

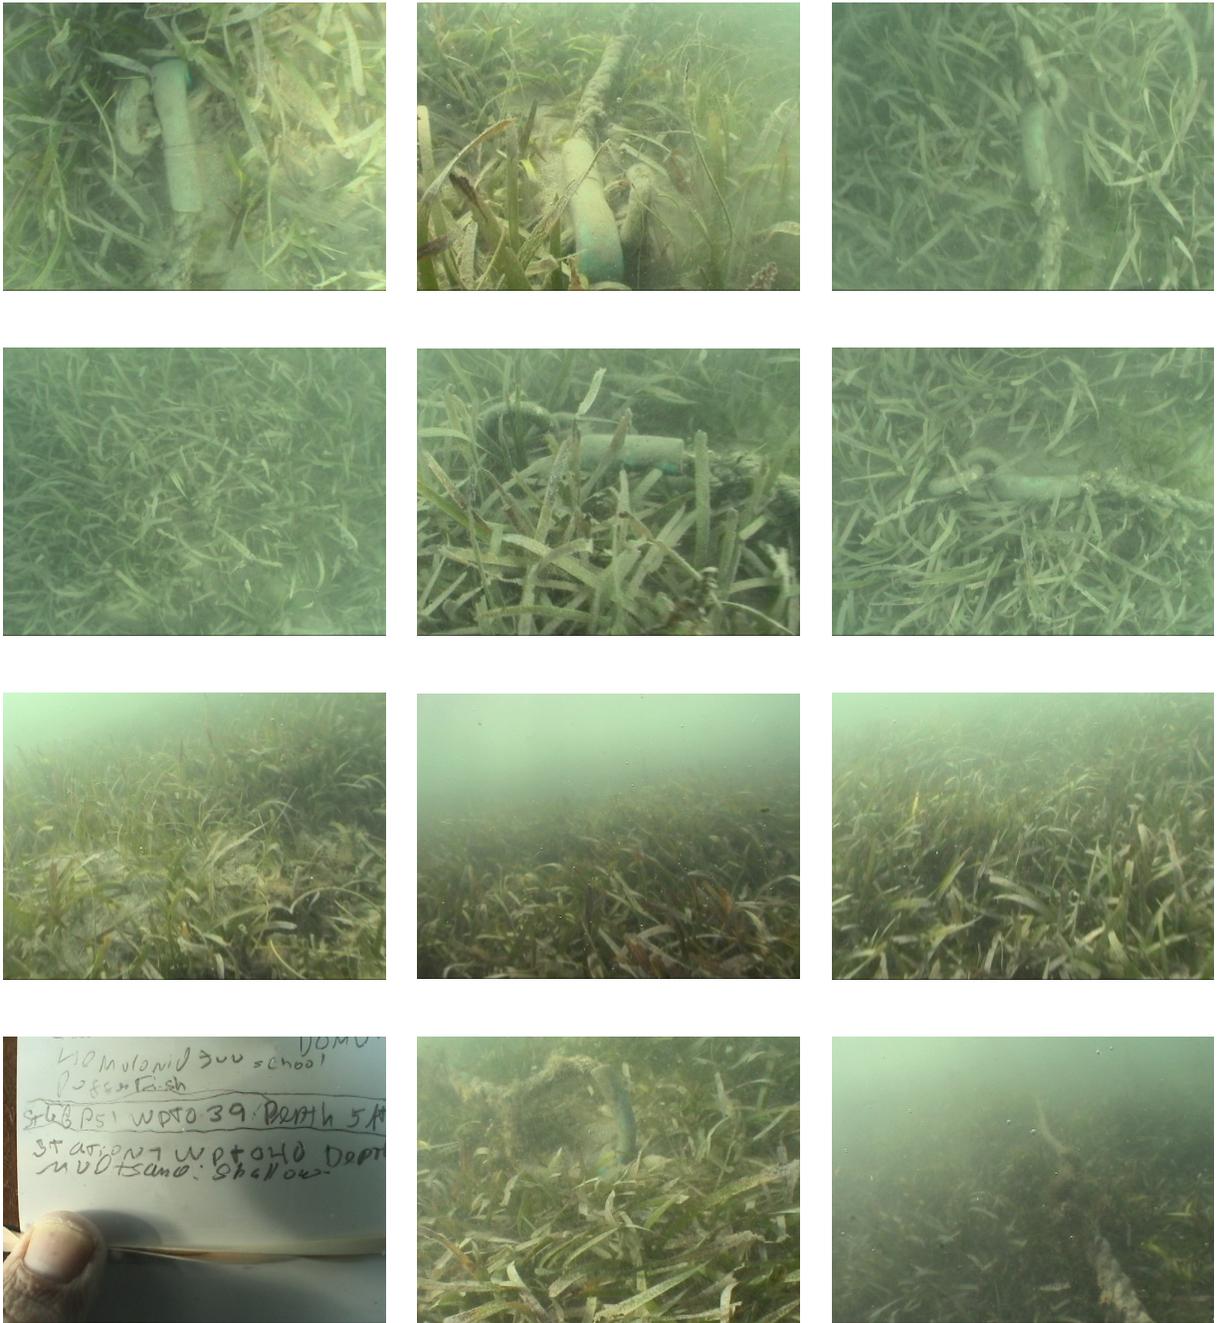
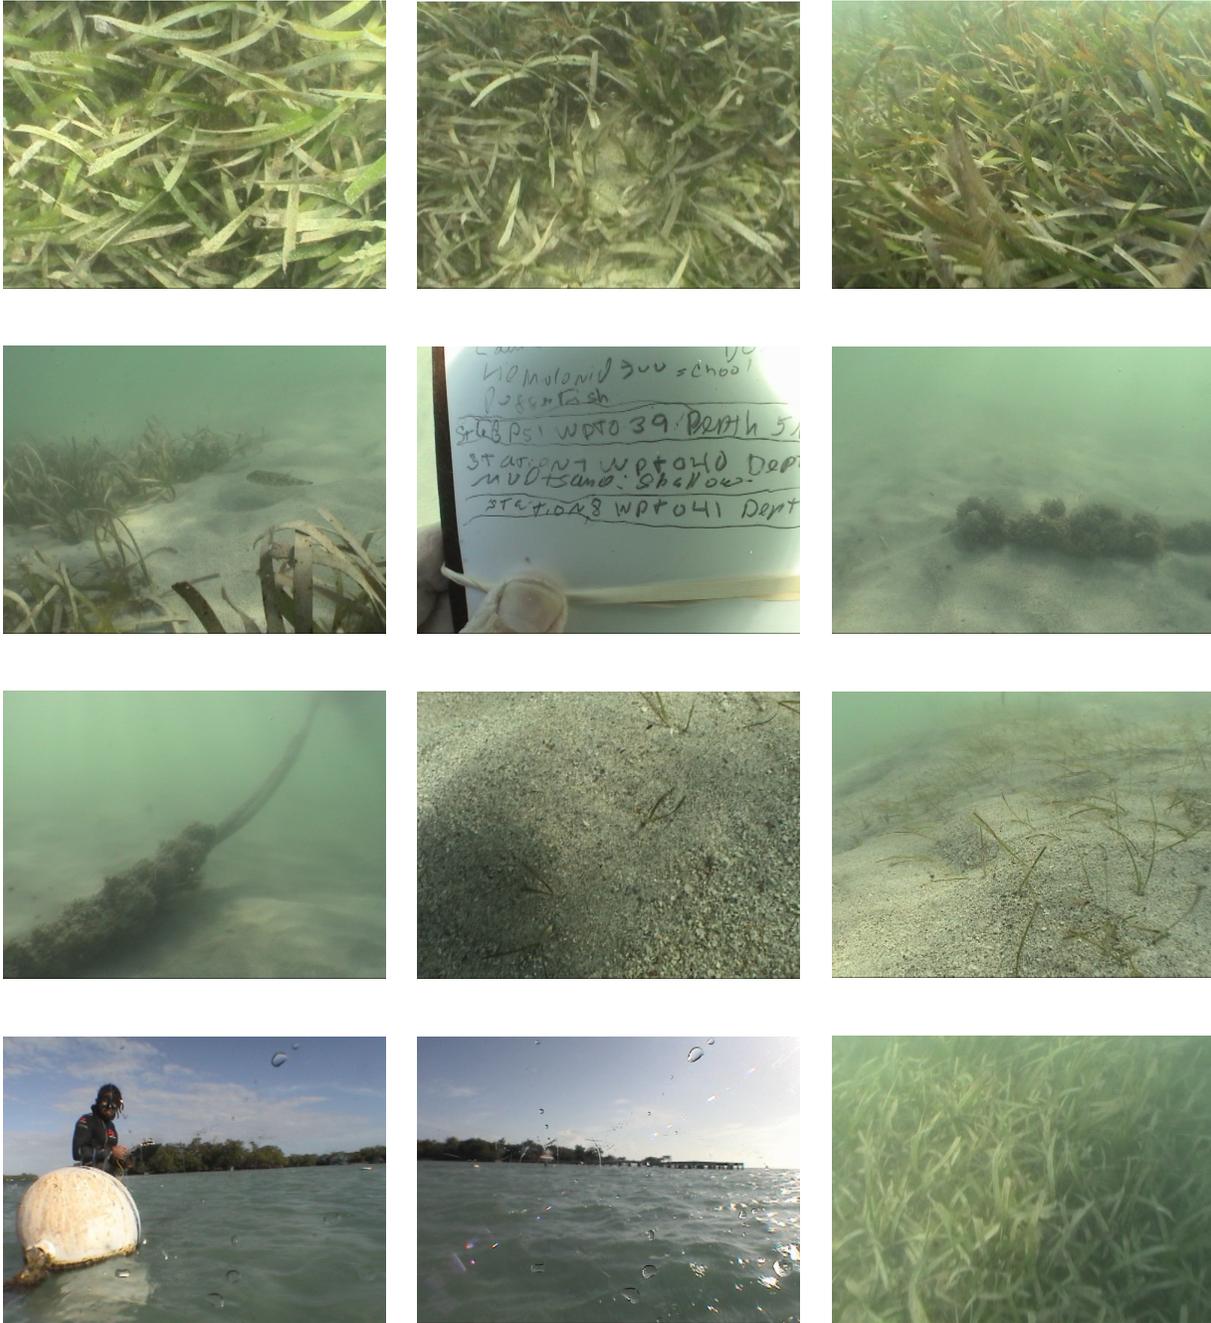
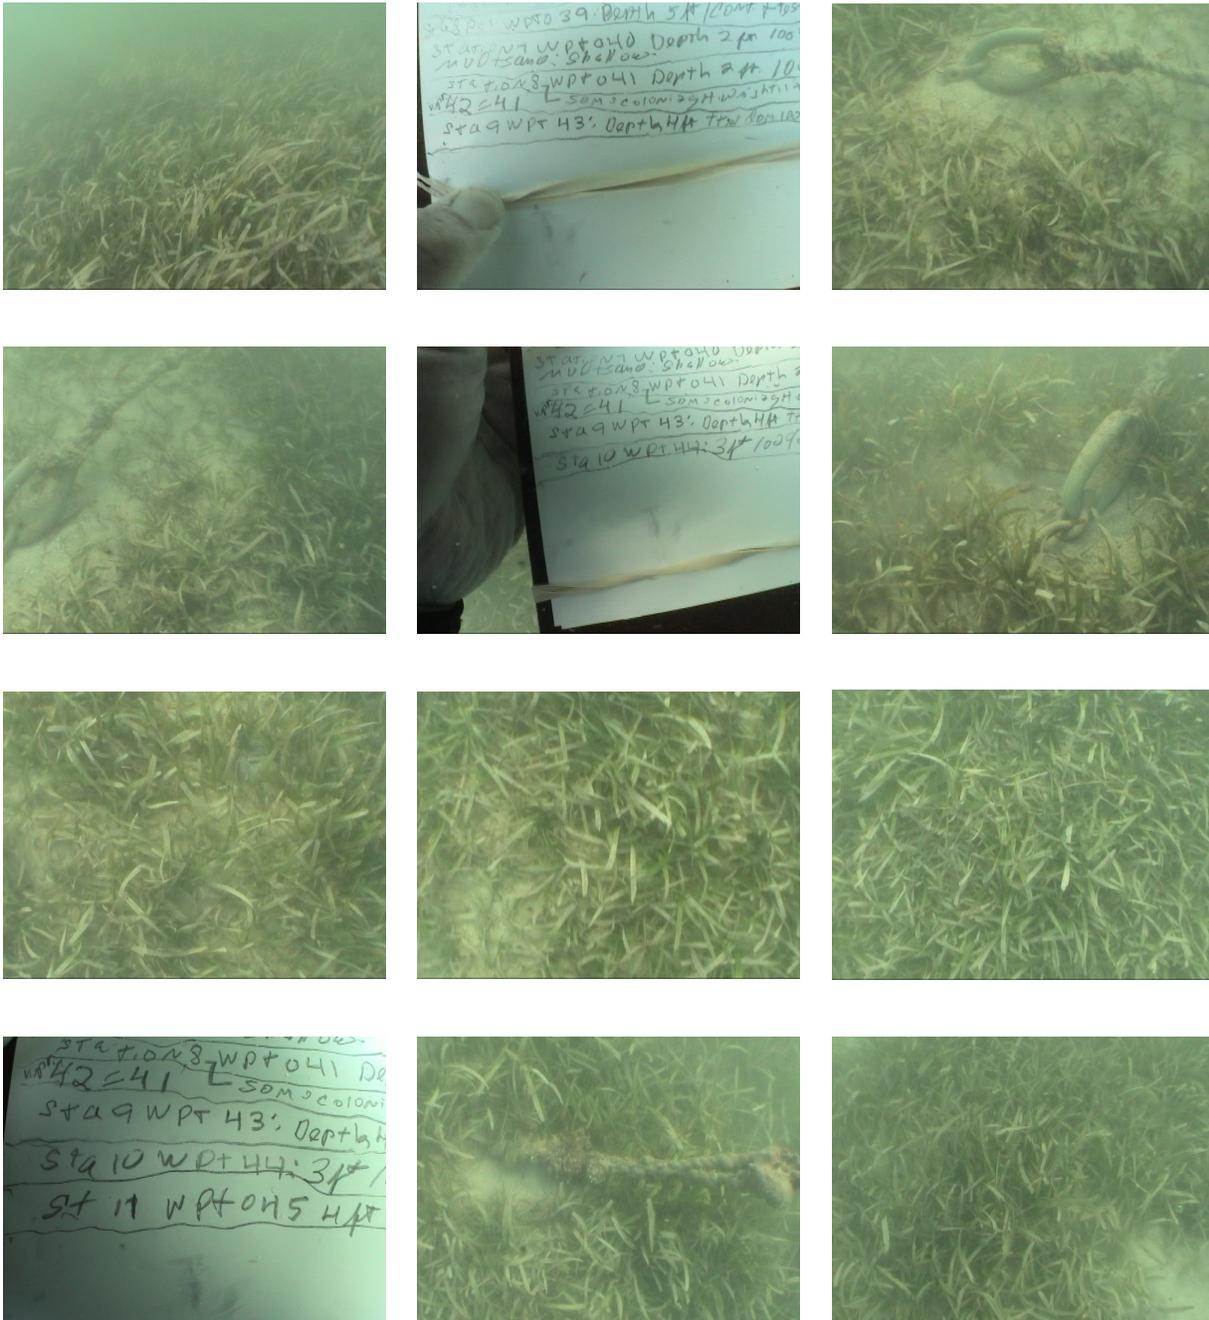
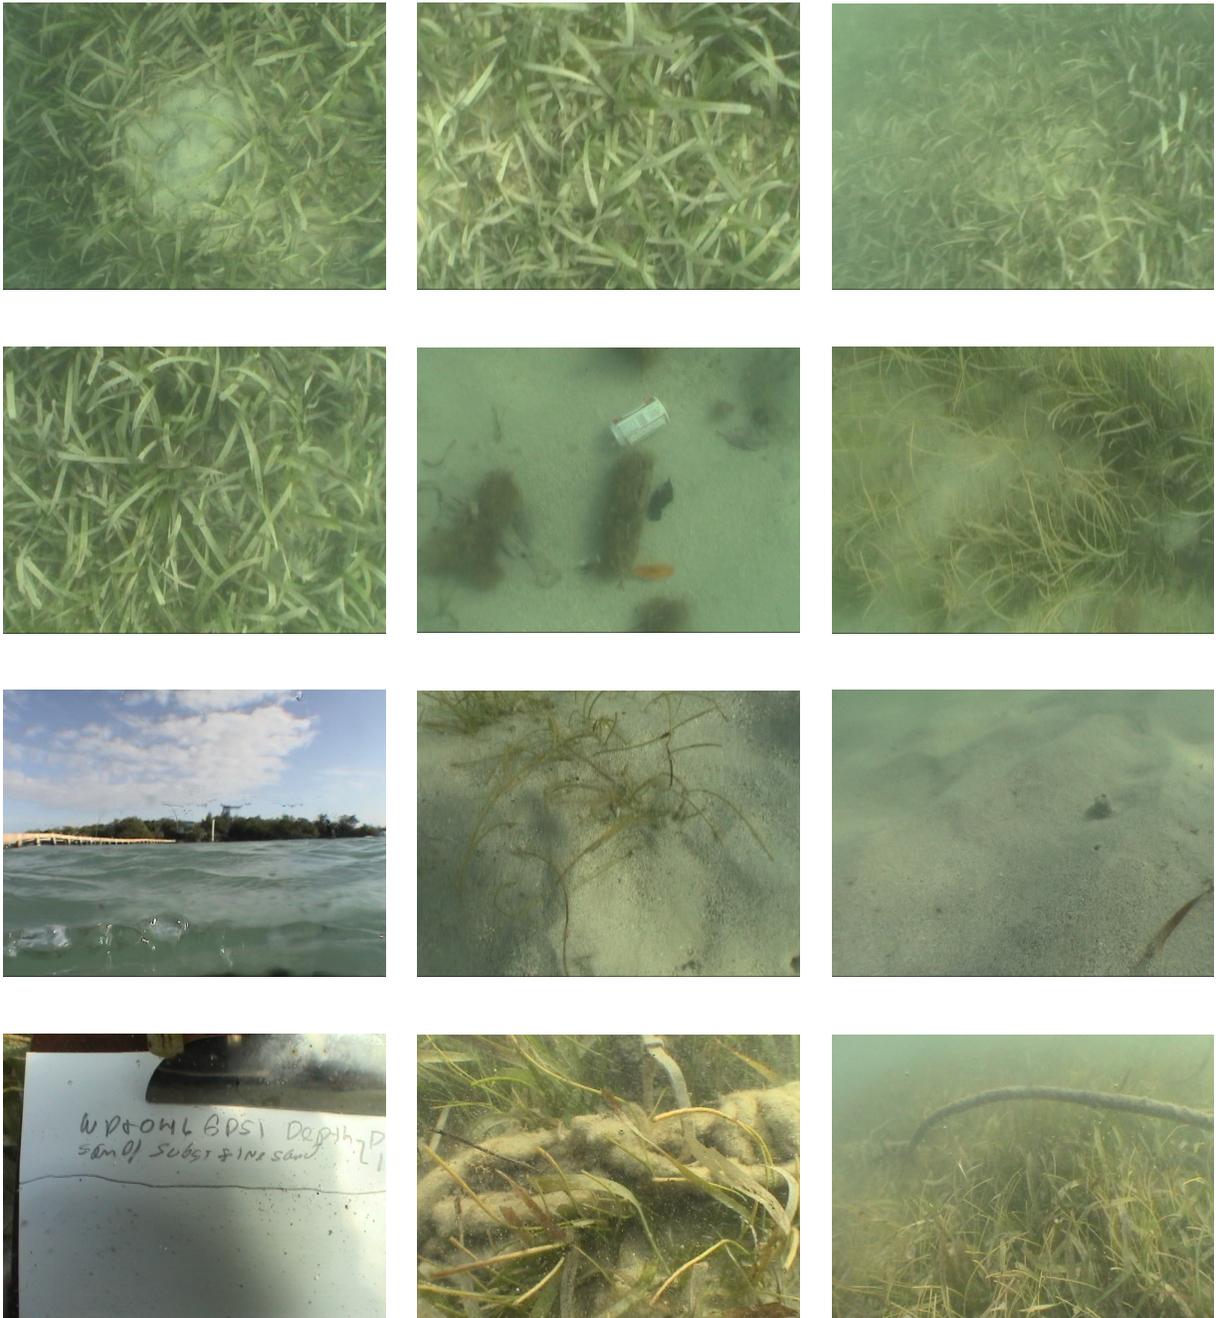
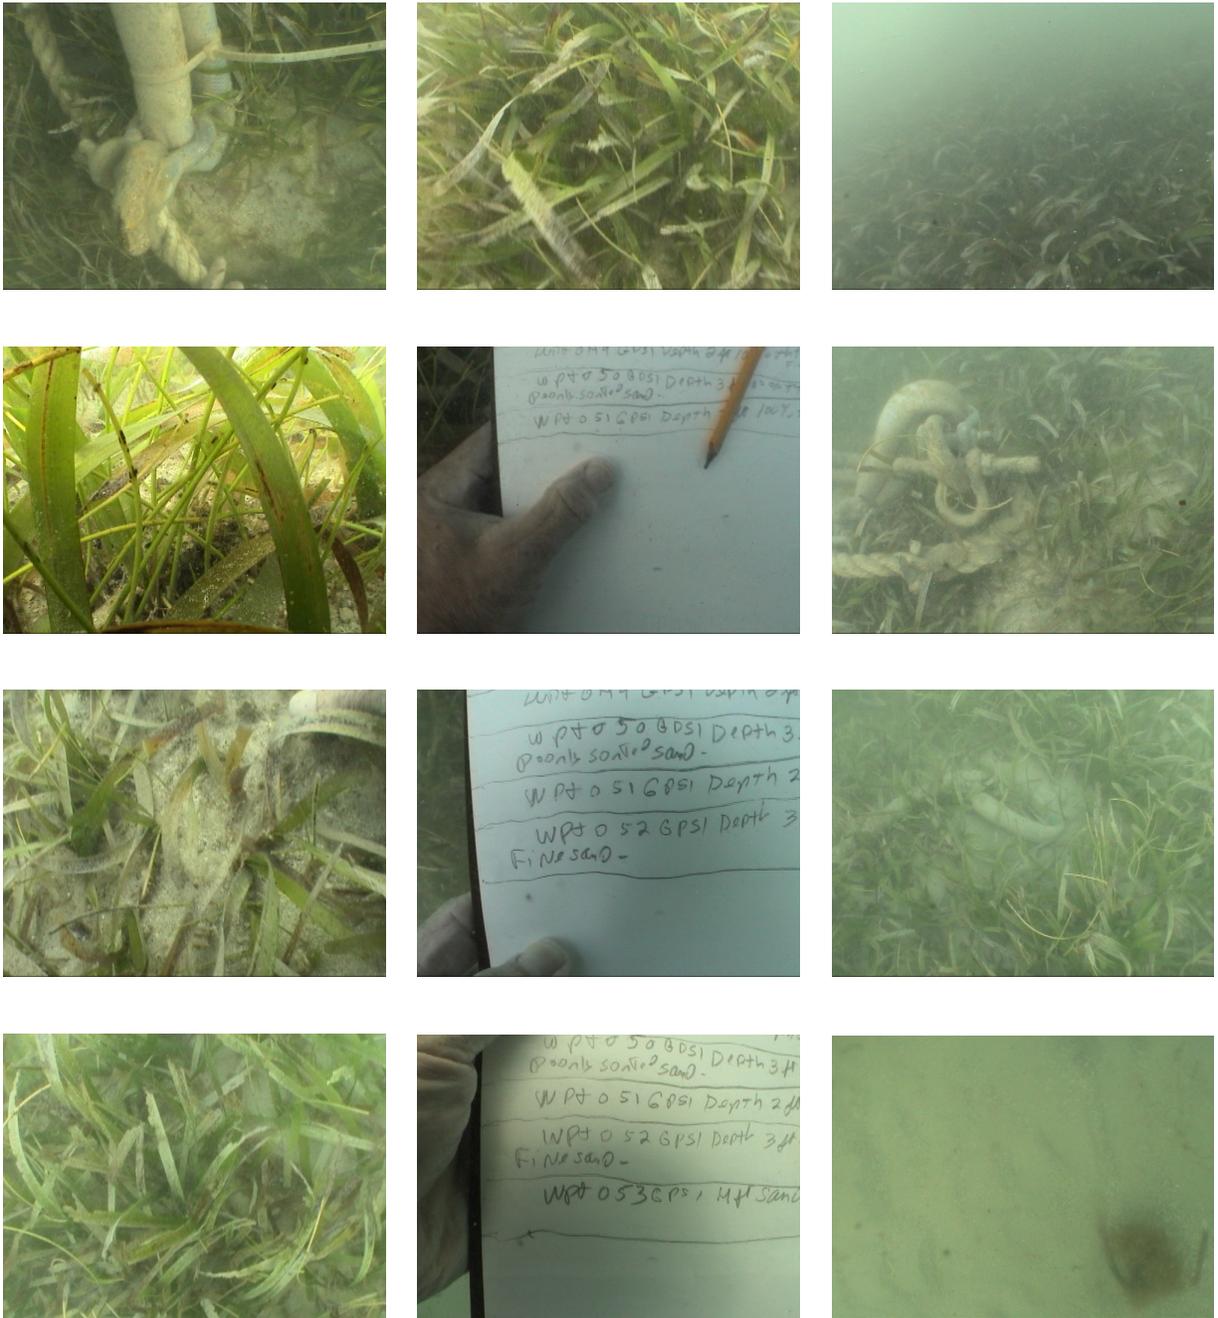
Este es un islote que forma parte del extremo occidental de los Cayos de Caña Gorda, pertenecientes al Municipio de Guánica. Las boyas de amarre se instalaron con la intención de que fueran utilizadas por los visitantes que normalmente pernoctan en el área con el propósito principal de pasadía. En este islote, se encontraron y se inspeccionaron un total de quince (15) boyas de amarre. También se evaluaron cuatro (4) lugares susceptibles para futuras boyas de amarre o de áreas para el anclaje tradicional, si fuera necesario. Las quince (15) boyas de amarre encontradas en Guilligan fueron instaladas en áreas llanas, consistentes de entre uno (1) a cinco (5) pies de profundidad. Las coordenadas de las quince (15) boyas encontradas durante este inventario (Vicente & Associates, Inc., 2008) NO coincidieron con las coordenadas provistas por el DRNA (2005). El sustrato donde fueron instaladas estas boyas

consistió principalmente de arena calcárea, cieno depositado por fanerógamas (trapping-binding effect) o de una combinación de ambos tipos de sedimentos, ver Tabla 15 para mas detalles. La flora dominante en los lugares donde se instalaron las boyas y los lugares entre-boyas (inter-buoy habitats) consistió de fanerógamas marinas. Las yerbas marinas dominantes en las áreas de boyas de amarre consistieron de dos especies: *Syringodium filiforme* Kützing y *Thalassia testudinum* Banks ex König. Sin embargo, también se encontró *Halodule wrightii* (Ascherson). Las áreas susceptibles para boyas de amarre consistieron, en el momento de la inspección, de fondos sin vegetación o con muy poca cobertura de vegetación. La Figura 26 muestra la composición del fondo donde fueron instaladas las boyas de amarre. Como se puede observar, el fondo marino consiste de fanerógamas marinas, particularmente de la yerba de tortuga *Thalassia testudinum*.

FIGURA 26 (cont.). Secuencia de fotos submarinas tomadas a cada boya de amarre y de sus alrededores (“interbuoy habitats”) en el área de pasadía de la isla **GUILLIGAN** en la extensión marina del bosque seco de **Guánica**. Esta área fue inspeccionada en febrero 13 de 2008 por Vicente & Associates, Inc.

13. Isla Guilligan, Guánica. En esta área designada para pasadía ubican un total de quince (15) boyas de amarre. Esta área es similar a la de Caracoles en número de boyas, cercanía a la costa, condiciones físicas y en el tipo de comunidad epibéntica. Sin embargo, no se observó una degradación evidente de praderas de yerbas marinas como en Caracoles.

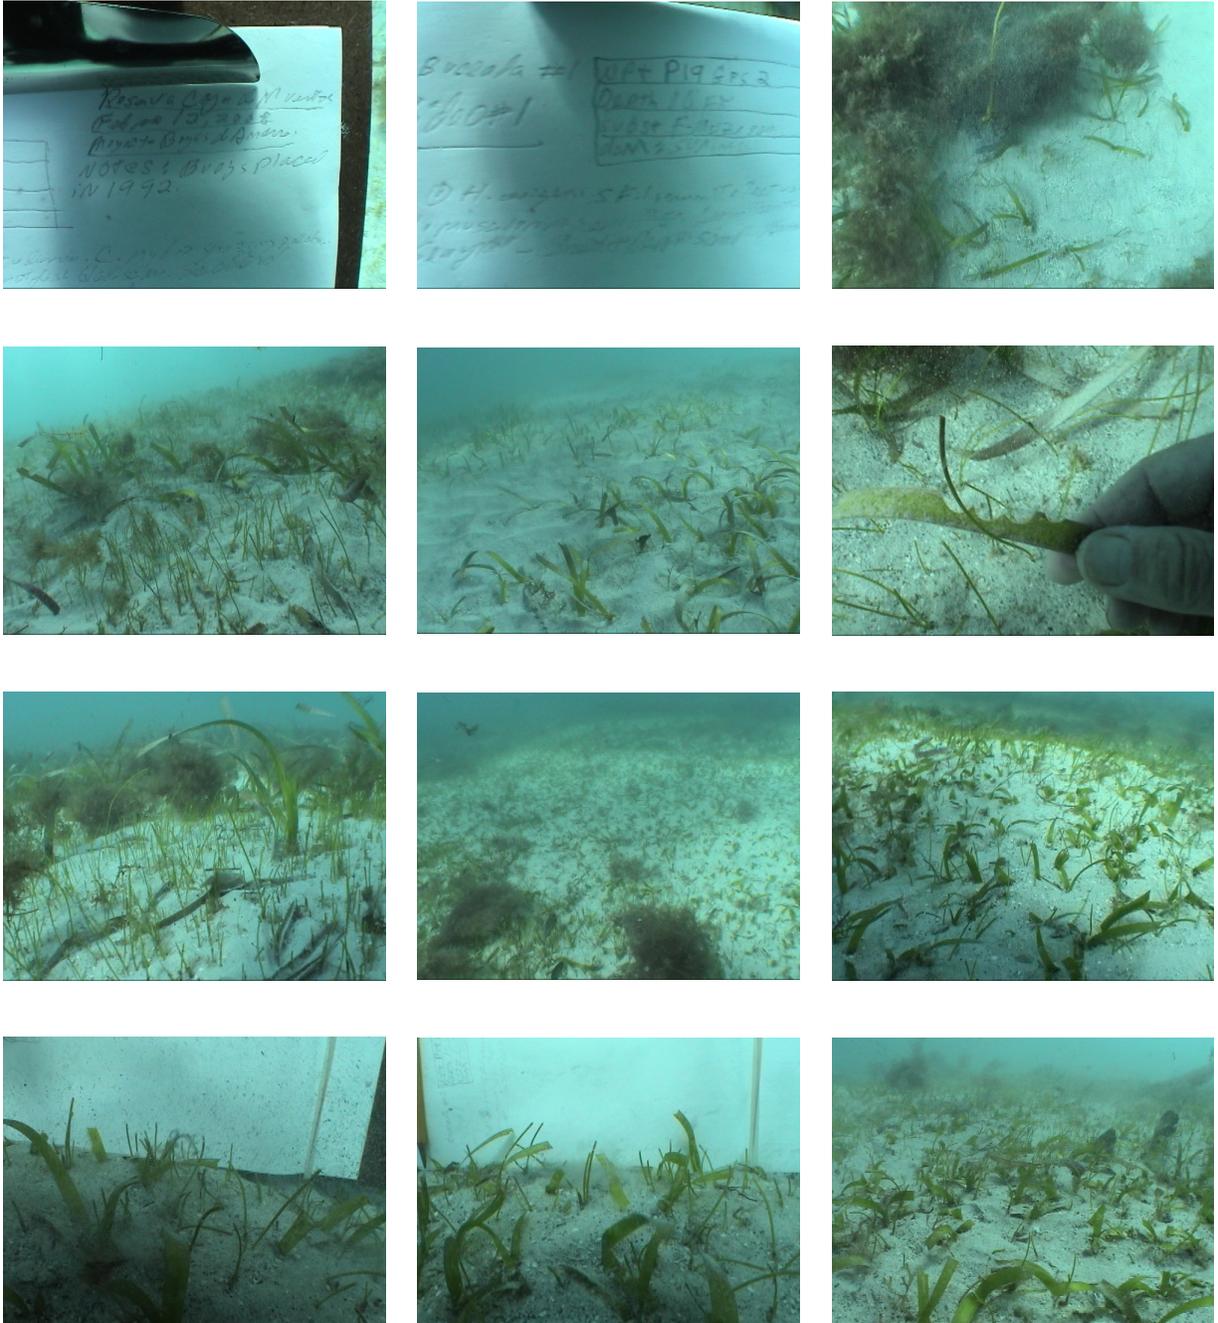
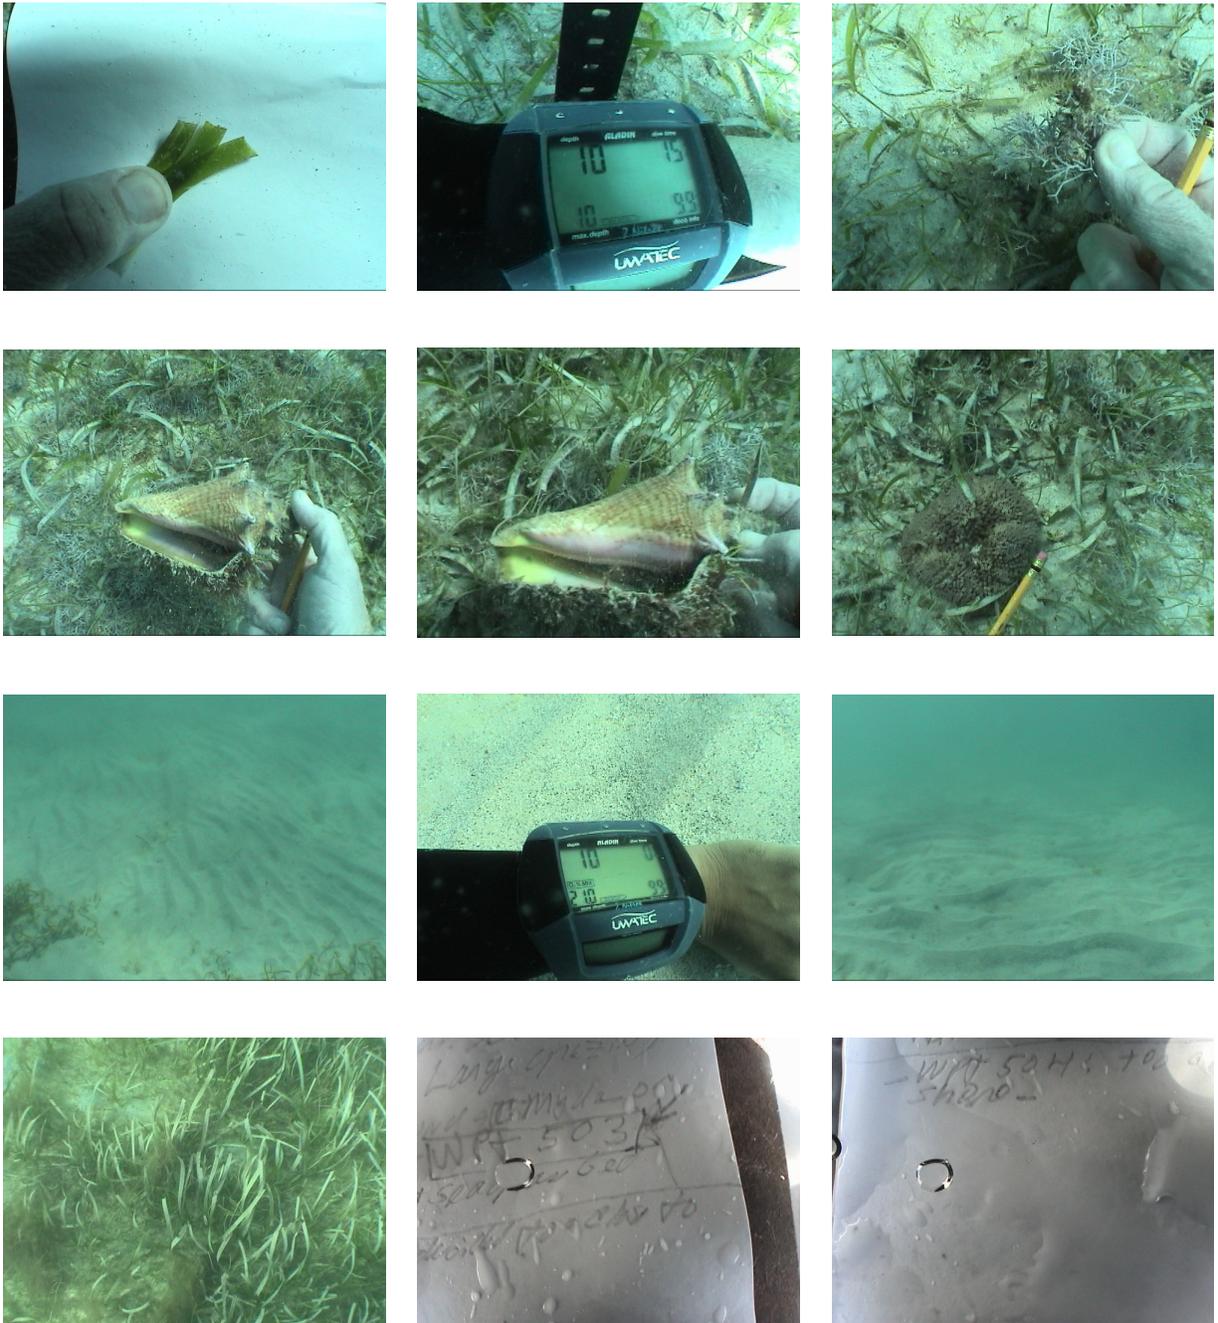
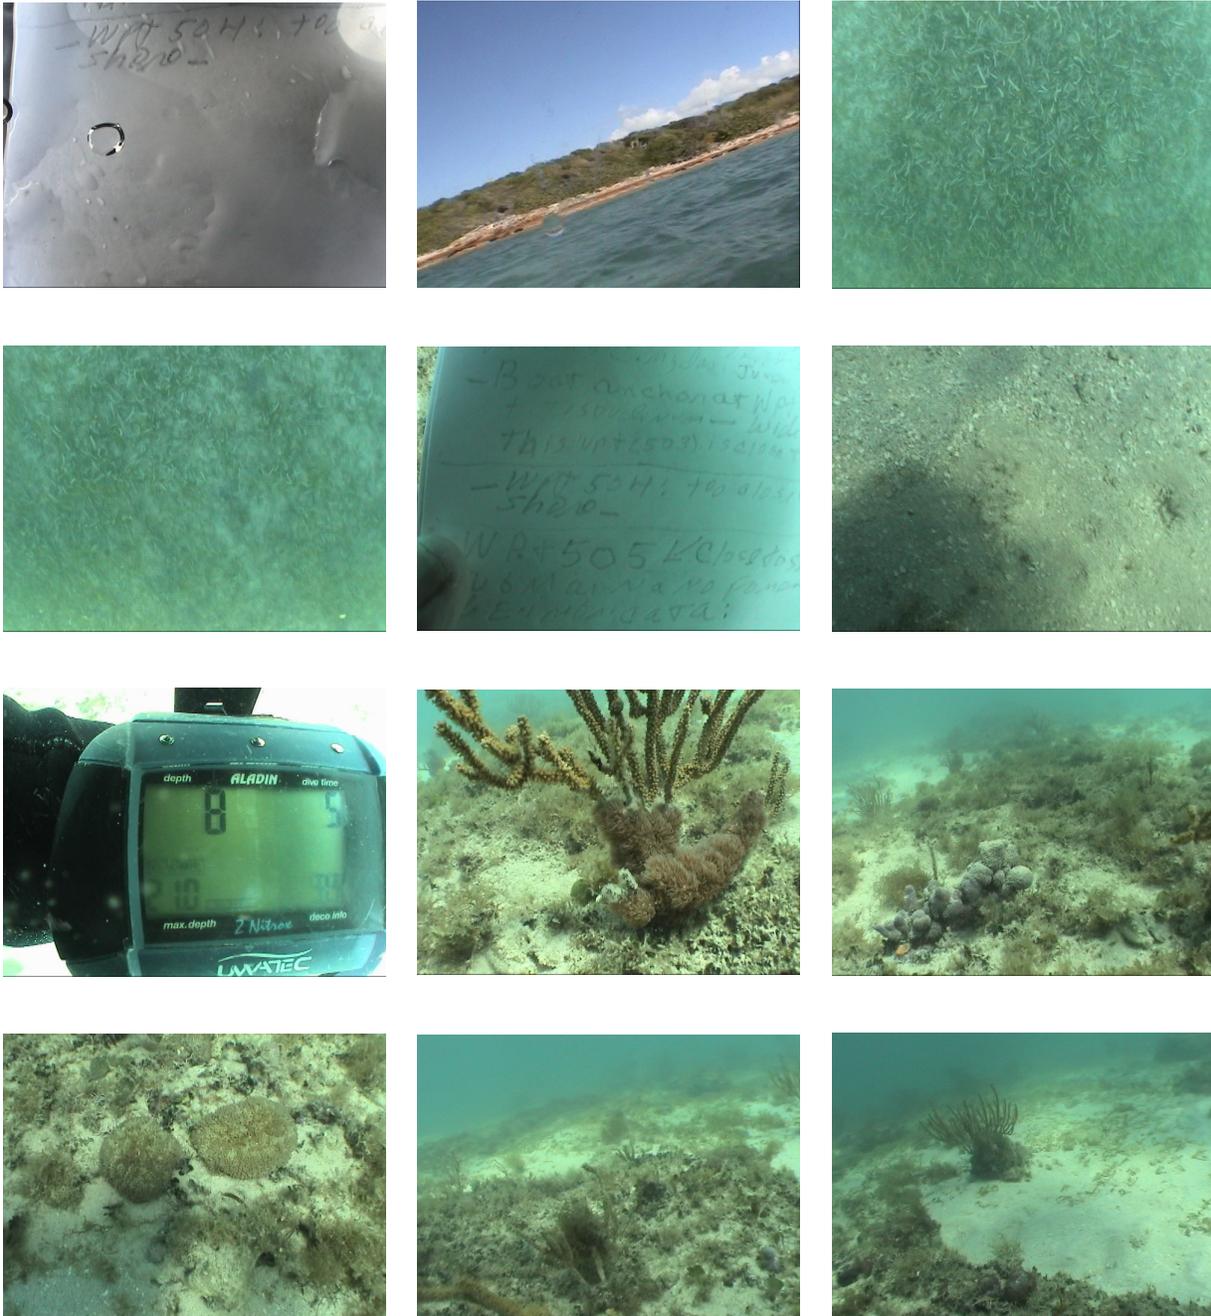
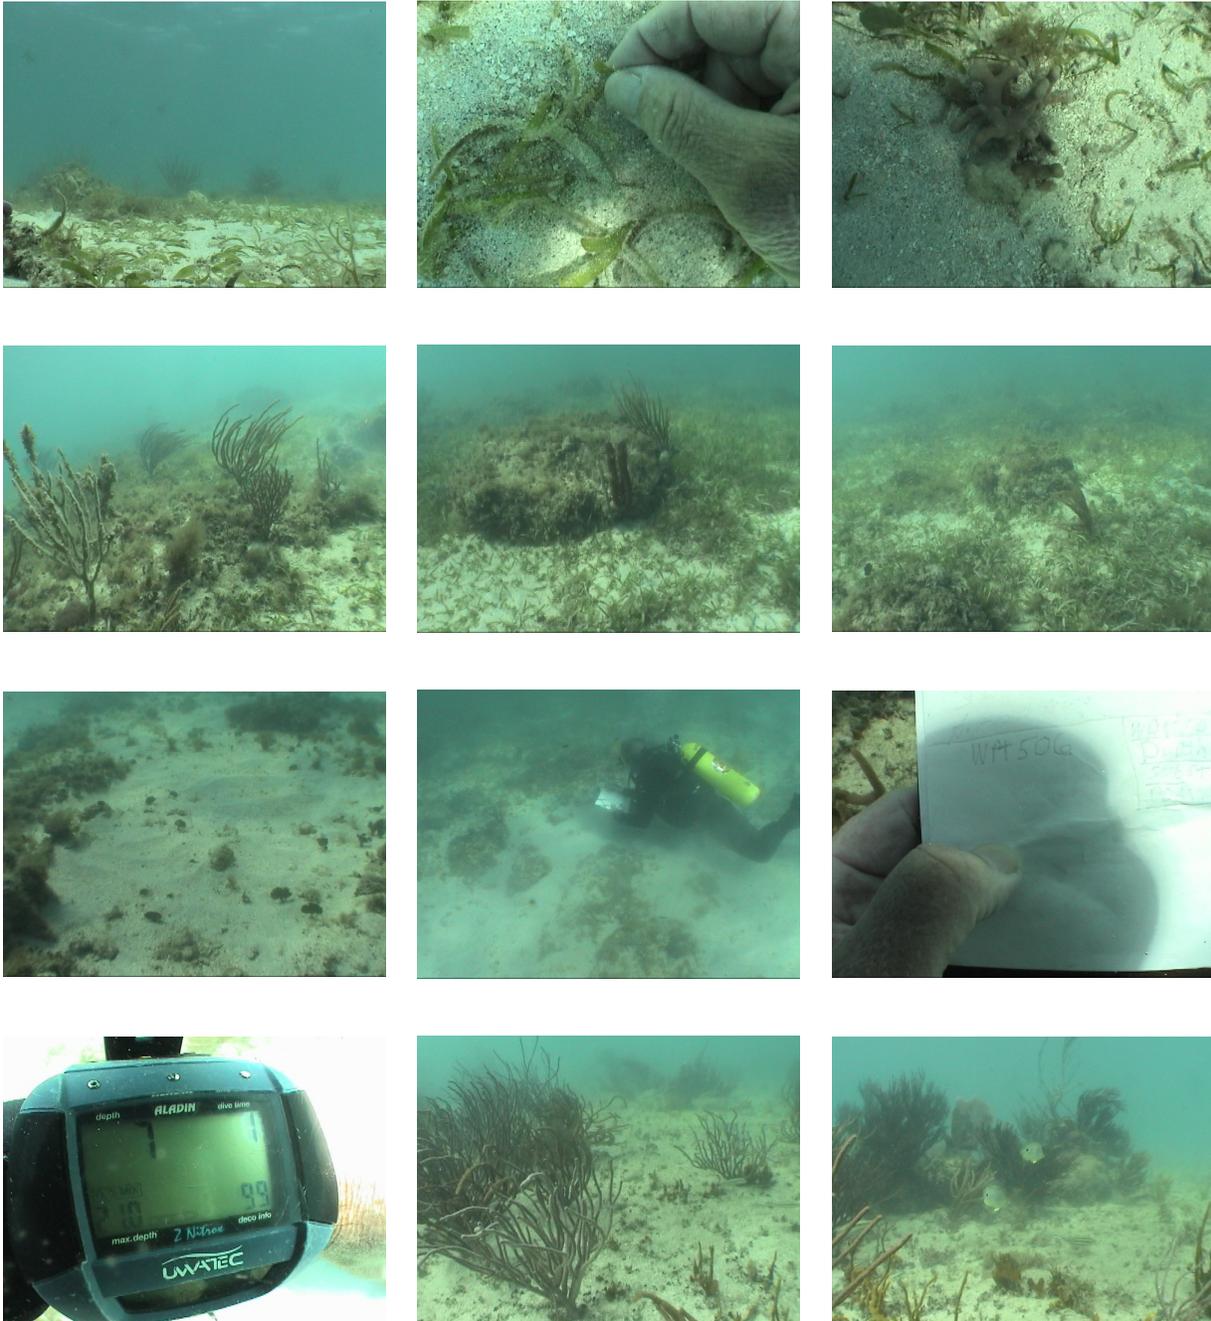
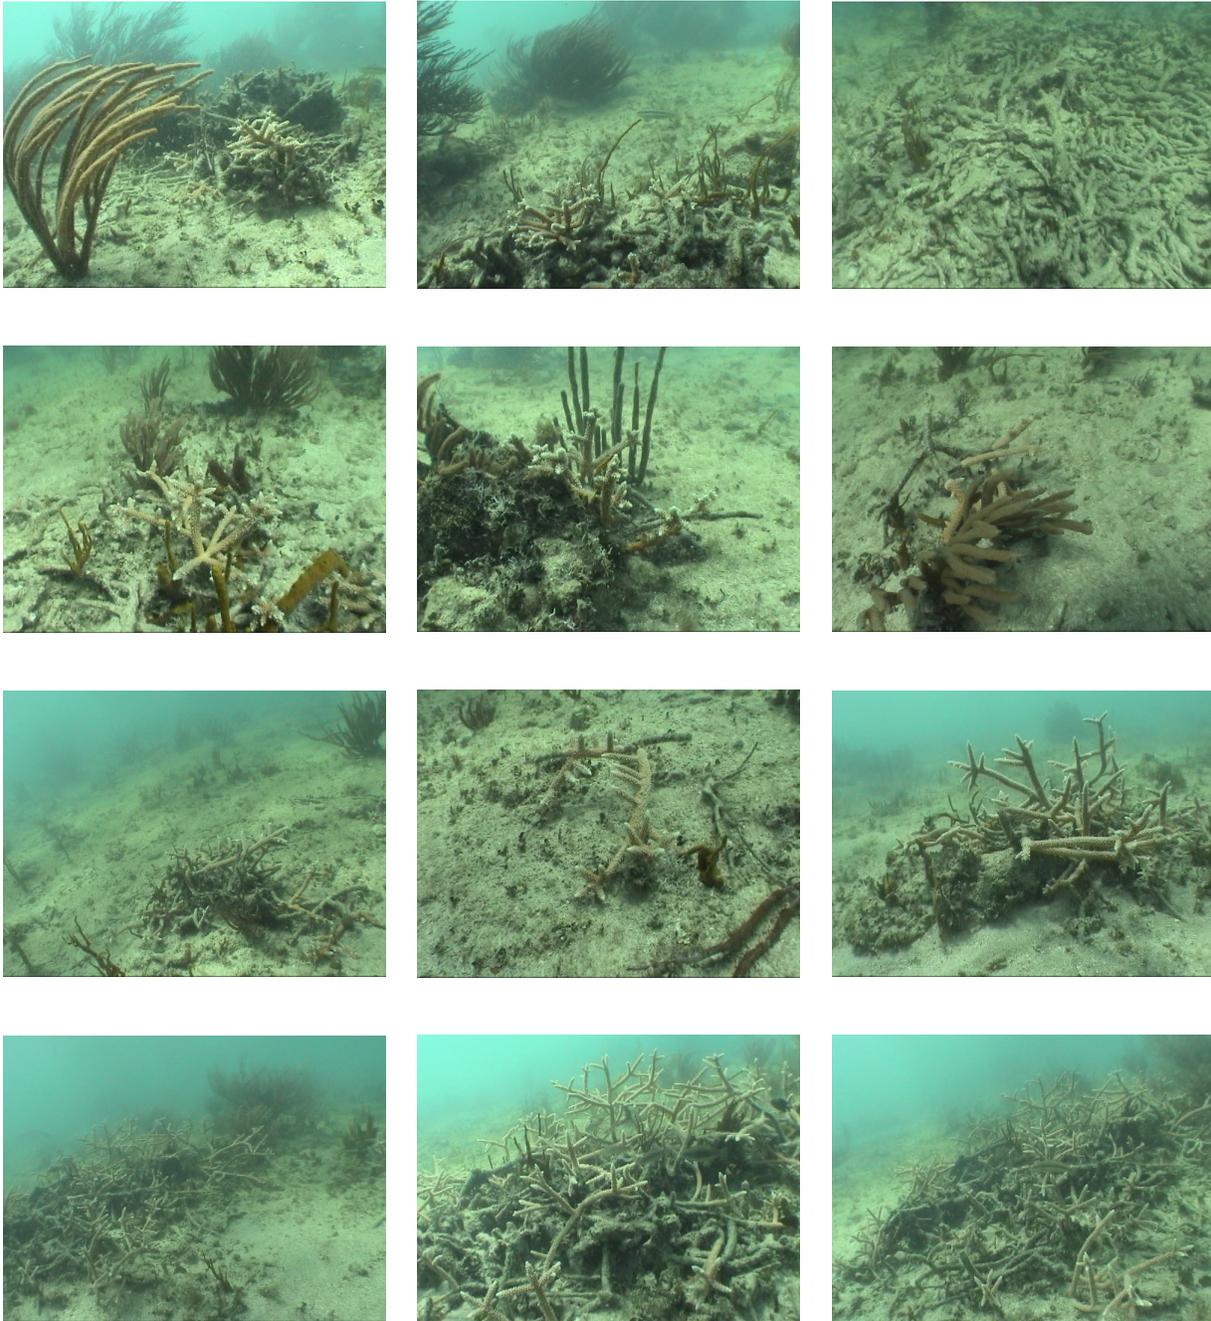
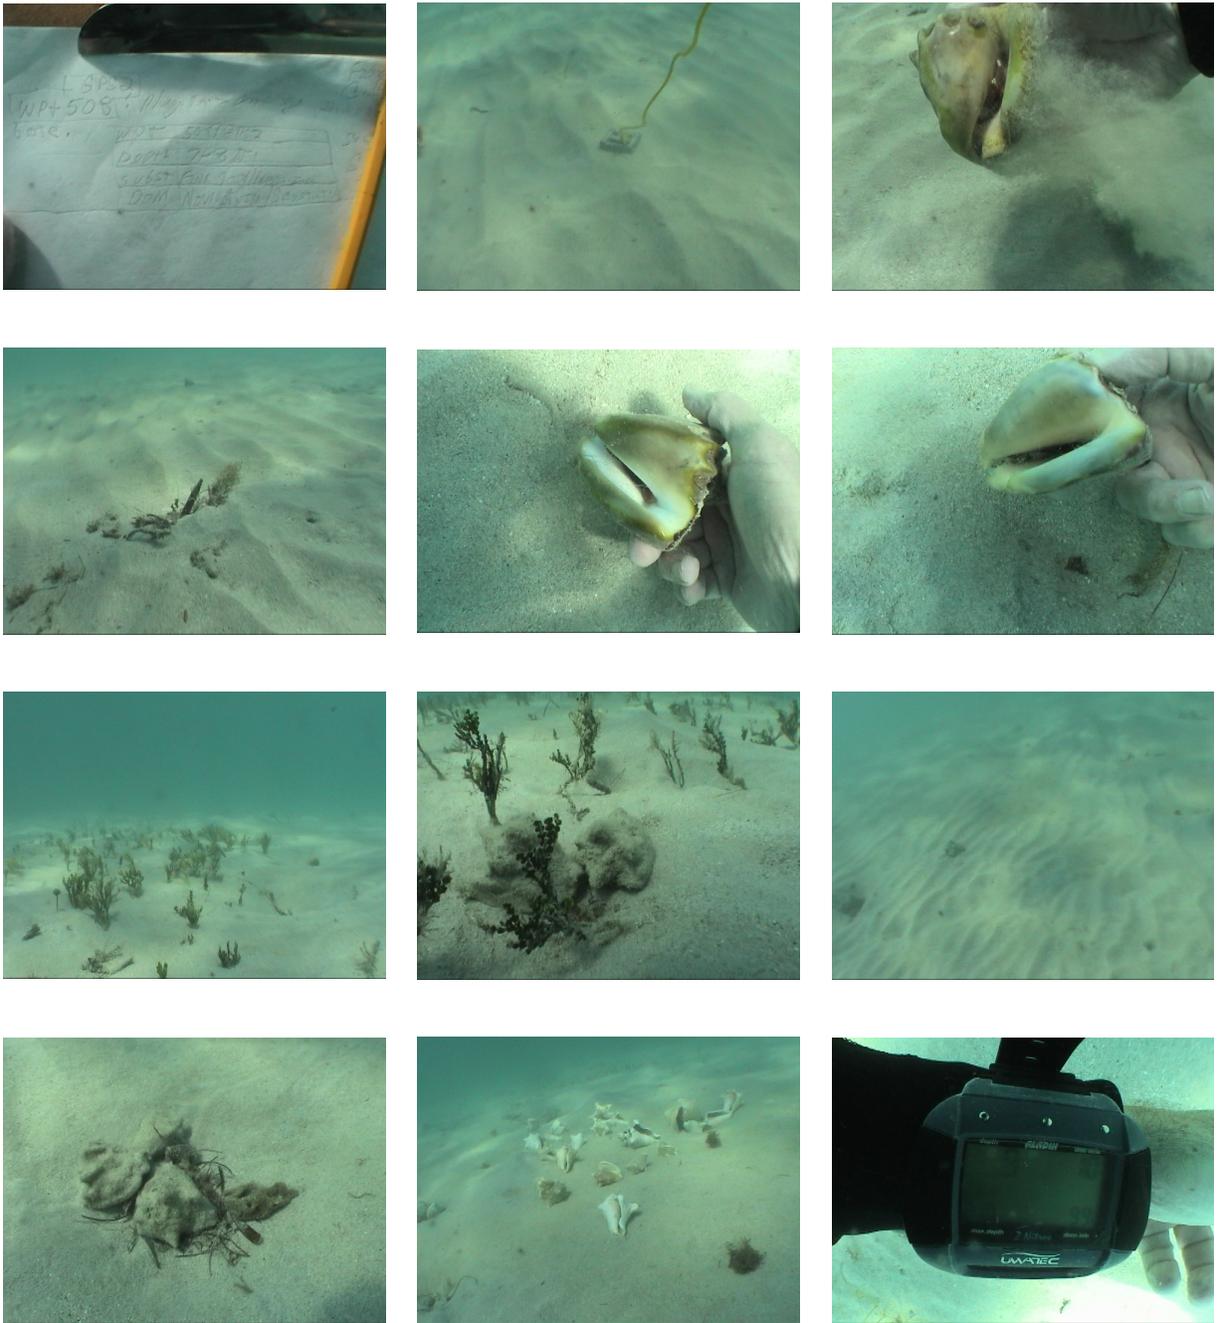
FIGURA 30. Secuencia de fotos submarinas tomadas de los lugares de las boyas de amarre y de sus alrededores (“interbuoy habitats”) en la **Reserva Natural de Caja de Muertos**. Esta área fue inspeccionada en febrero 12 de 2008 por Vicente & Associates, Inc., e incluye las tres áreas designadas para Pasadía y Pernoctar. Nótese el follaje pastoreado por *Chelonia mydas*. Vs. el follaje pastoreado por escáridos.

FIGURA 30 (cont.). Secuencia de fotos submarinas tomadas de los lugares de las boyas de amarre y de sus alrededores (“interbuoy habitats”) en la **Reserva Natural de Caja de Muertos**. Esta área fue inspeccionada en febrero 12 de 2008 por Vicente & Associates, Inc., e incluye las tres áreas designadas para Pasadía y Pernoctar. Nótese el follaje pastoreado por *Chelonia mydas* y la presencia de juveniles de *Strombus gigas*.

FIGURA 30 (cont.). Secuencia de fotos submarinas tomadas de los lugares de las boyas de amarre y de sus alrededores (“interbuoy habitats”) en la **Reserva Natural de Caja de Muertos**. Esta área fue inspeccionada en febrero 12 de 2008 por Vicente & Associates, Inc., e incluye las tres áreas designadas para Pasadía y Pernoctar. Nótese el follaje pastoreado por *Chelonia mydas*.

FIGURA 30 (cont.). Secuencia de fotos submarinas tomadas de los lugares de las boyas de amarre y de sus alrededores (“interbuoy habitats”) en la **Reserva Natural de Caja de Muertos**. Esta área fue inspeccionada en febrero 12 de 2008 por Vicente & Associates, Inc., e incluye las tres áreas designadas para Pasadía y Pernoctar. Nótese la presencia de *Acropora cervicornis*.

FIGURA 30 (cont.). Secuencia de fotos submarinas tomadas de los lugares de las boyas de amarre y de sus alrededores (“interbuoy habitats”) en la **Reserva Natural de Caja de Muertos**. Esta área fue inspeccionada en febrero 12 de 2008 por Vicente & Associates, Inc., e incluye las tres áreas designadas para Pasadía y Pernoctar. Nótese la presencia de *Strombus costatus*.
