Estudio sobre los daños mecánicos a los arrecifes de coral ocasionados mayormente por embarcaciones en la Reserva Natural de los Arrecifes de La Cordillera, en Fajardo.

Informe sometido al Departamento de  
Recursos Naturales Y Ambientales del Estado  
Libre Asociado de Puerto Rico

Por: Sociedad Ambiente Marino Inc.  
10 de enero de 2008

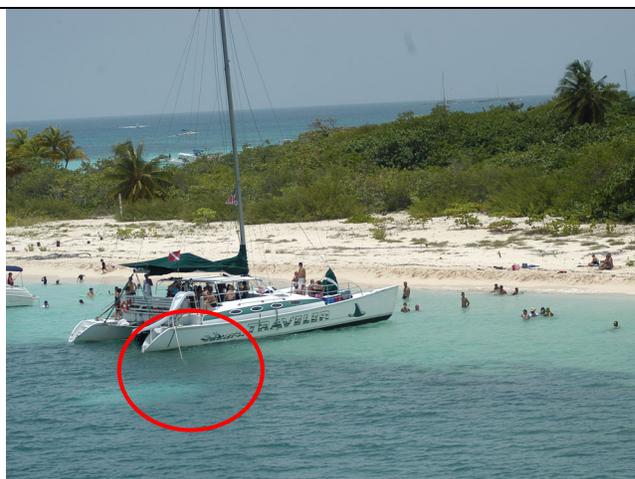
Figura 21b. Catamarán de turistas anclando en área de yerbas marinas. Foto: Héctor J. Orta

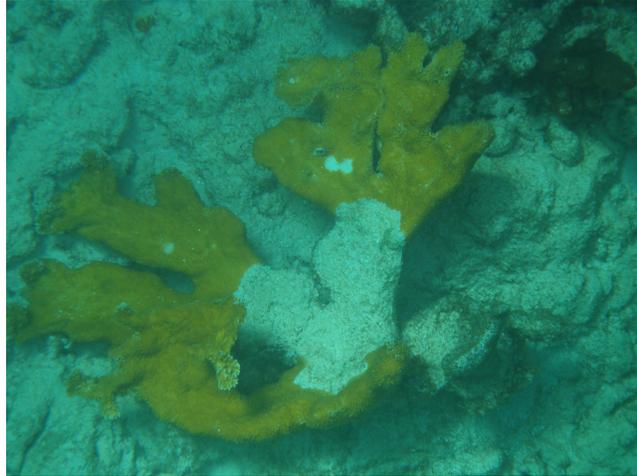
Figura 26. A. palmata fragmentado desde la base con área de mortandad reciente. Ocasiónada por marejada o por daño mecánico de un ancla. Localidad: Cayo Lobo

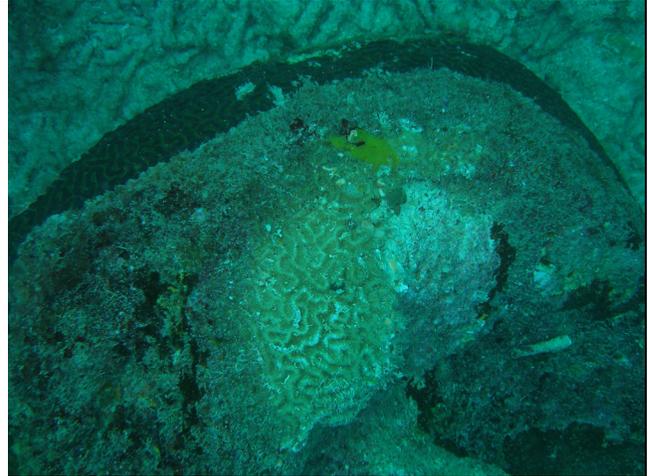
Figura 27. Coral de cerebro presentando diferentes etapas de mortandad y enfermedades después de ser volteado.

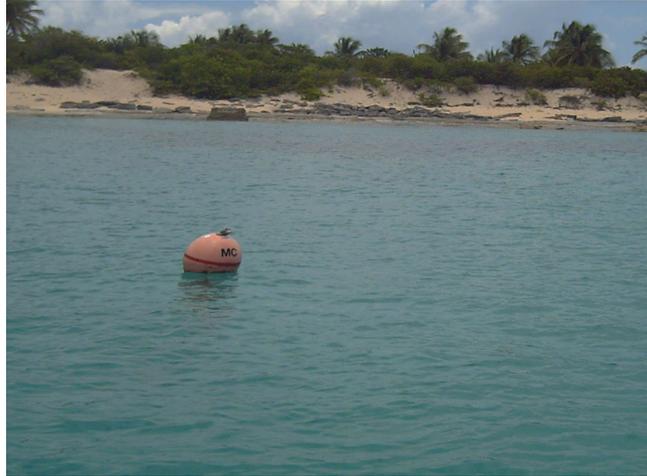
Figura 28. Boya sin sogas de amarre en Icacos.

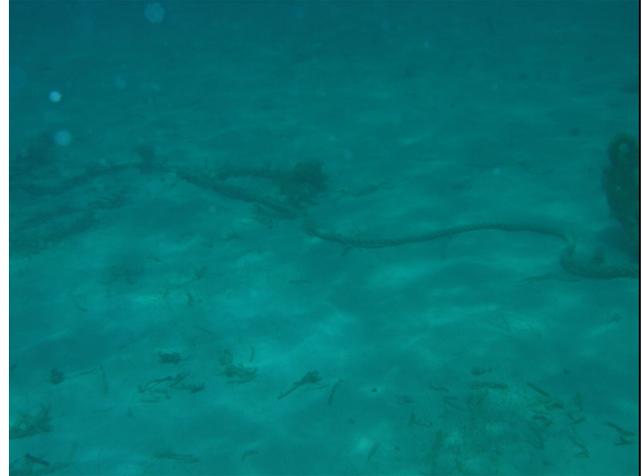
Figura 29. Soga cortada de la boya de amarre, se desconoce si fue accidental o intencional en Icacos.

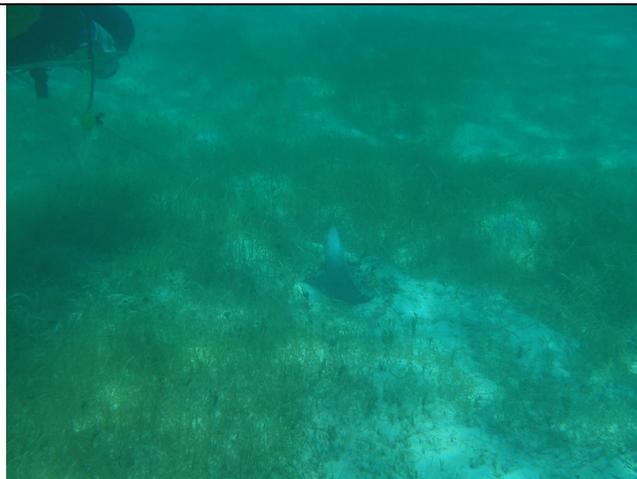
Las técnicas e incluso las anclas utilizadas por la mayoría de las embarcaciones son inapropiadas (Figuras 30a, b y c). Se observaron anclas de mayor tamaño que las necesitadas por la embarcación, anclas de menor tamaño haciendo surcos en el fondo por no poder sostener el gran tamaño de la embarcación.

Figura 30a. Ancla en el área de yerbas marinas arrancandolas y causando cicatrices.

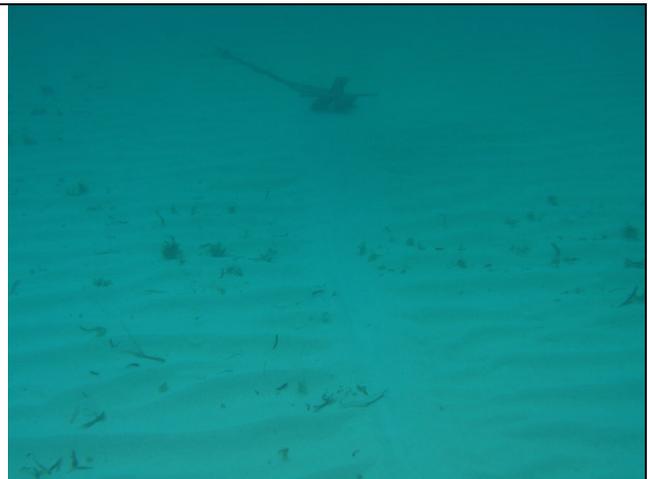
Figura 30b. Ancla no fijada arrastrando la embarcación por la zona de arena, nótese algunas yerbas alrededor lo que indica que ya dejó marcas en la zona de yerbas.

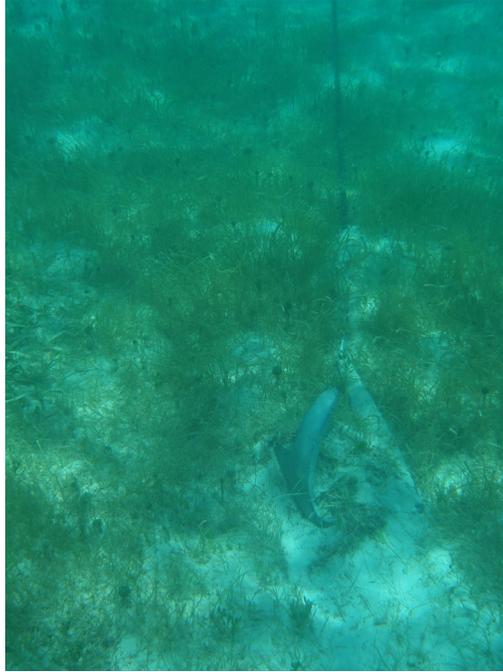
Figura 30c. Ancla en área de yerbas marinas arrancándolas y causando cicatrices en Icacos.

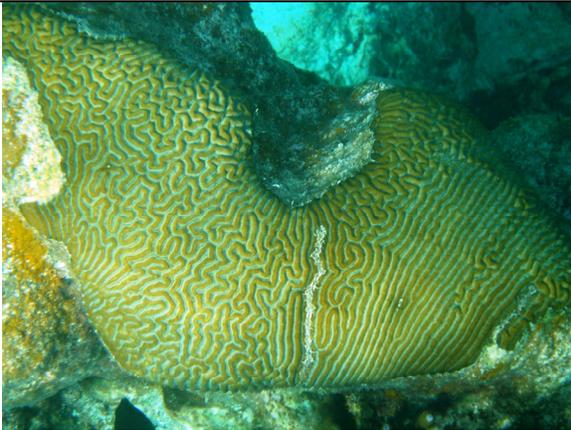
Figura 31a. Fragmentado: Coral de cerebro con daño mecánico, fue partido en dos. Localidad: Cayo Lobo

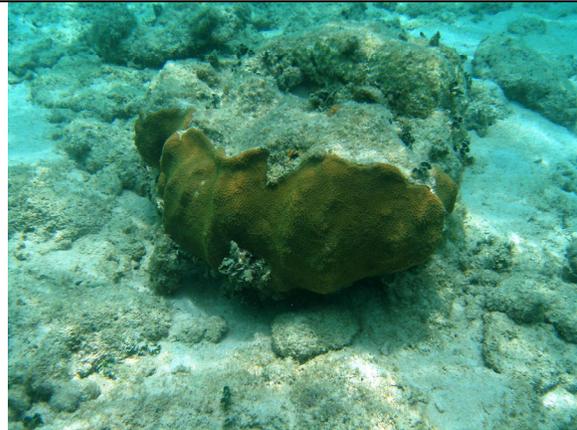
Figura 31b. Daño Mecánico: Coral *Monstarea faveolata* con daño mecánico al ser volteado por un ancla. Localidad: Cayo Lobo

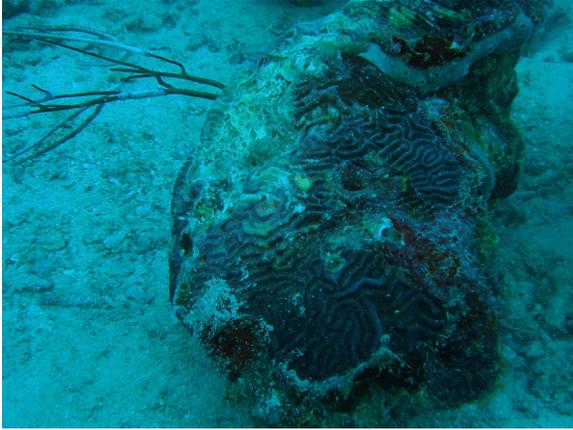
Figura 31c. Coral de cerebro muerto al ser volteado. Cómo sabemos que esta no es su posición original, nótese el gorgóneo a la izquierda en posición horizontal, estos crecen en forma vertical en dirección a la luz. Localidad: Cayo Lobo

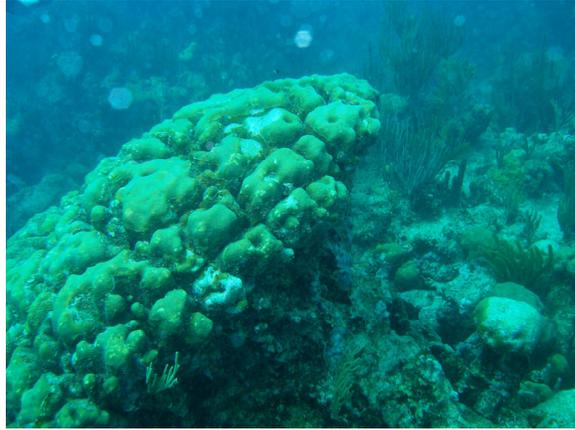
Figura 31d. *Monstastrea annularis* presentando daño mecánico al ser volteado desde la base. Localidad: Cayo Lobo

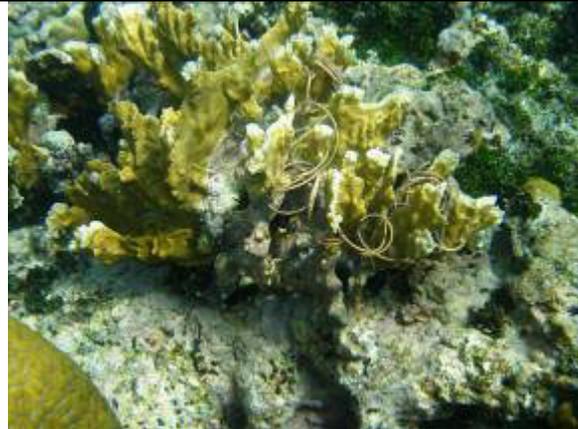
Figura 60. Coral de fuego: *Millepora complanata* con sogas e hilos viejos enredados. Localidad: Cayo Lobo.

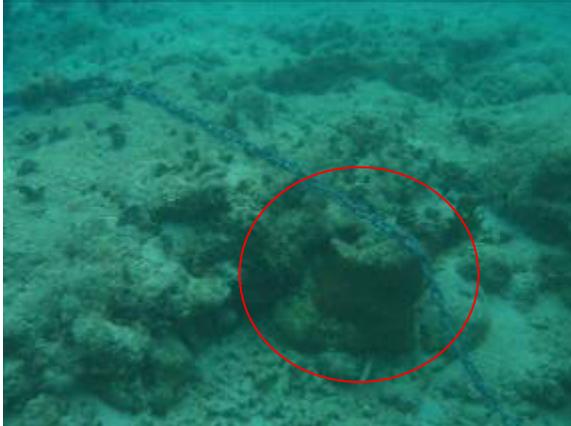
Figura 61. Daño Mecánico: el ancla esta colocada en un área de barrera donde ya no queda coral pero la cadena pasa justo encima de un coral vivo que presenta daño mecánico anterior. Localidad: Icacos.

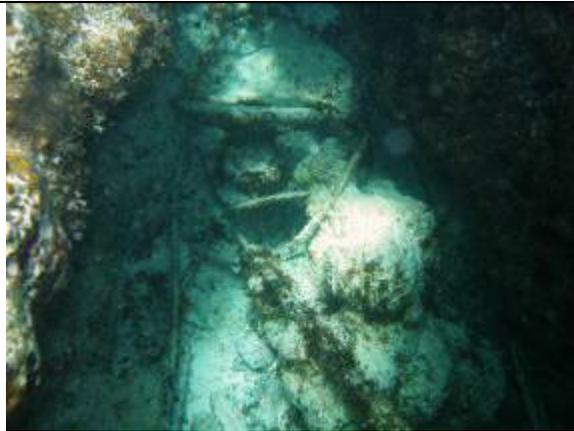
Figura 70. Timón y cablería de una embarcación encontrados en el fondo marino. Localidad: Cayo Lobo.

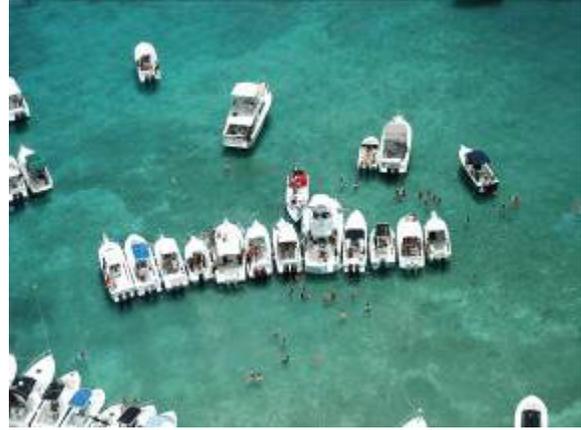
Figura 72. Línea de botes: los botes anclados y amarrados unos con otros, nótese en el fondo, las áreas de arena y praderas de yerbas marinas con los parchos y las cicatrices creadas por las anclas.

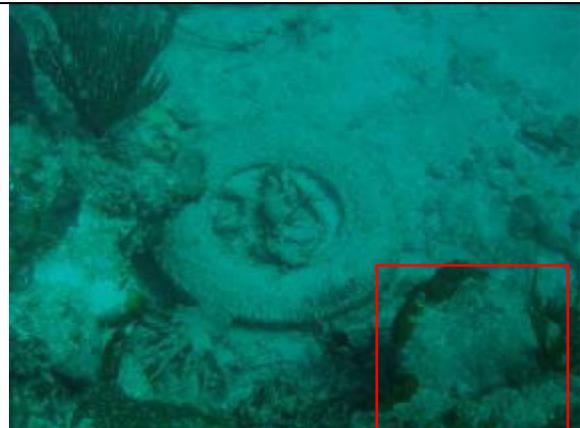
Figura 82. Gomas: encontradas en el fondo no tienen crecimiento a su alrededor, nótese en la esquina inferior derecha otro rastro de la presencia humana causando daño mecánico, un coral volteado por un ancla.

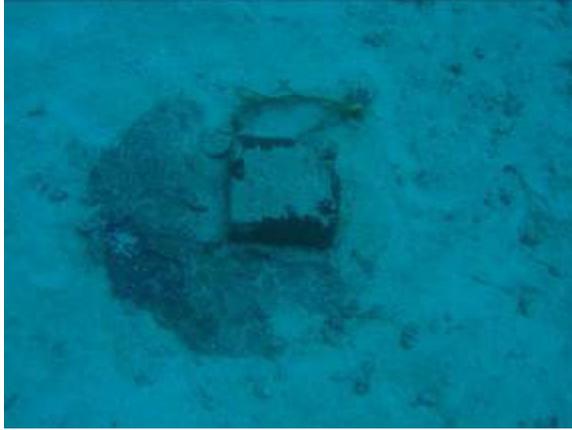
Figura 83. Batería: sobre un coral abanico.  
Localidad: Cayo Lobo.
