Informe sobre el Río Bauta

GeoInternado: División de Monitoreo del
Plan de Aguas Departamento de Recursos
Naturales y Ambientales

Christopher Portell Rivera

27 de enero de 2011

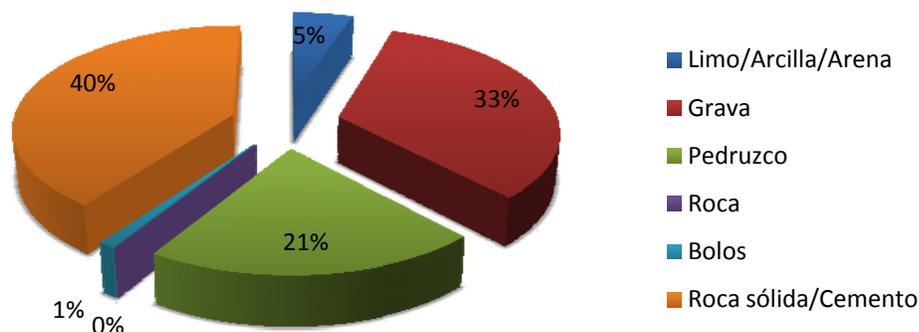
Ilustración I

El “*Wolman Pebble Count*” nos ayudó a determinar el porcentaje de substrato que había en los segmentos de ambos tramos. En el Tramo I la roca madre obtuvo un porcentaje mayor en el segmento 1 (40%) y en el segmento 3 (50%) seguido por la grava (Ilustración I y III). Sin embargo, en el segmento 2 el porcentaje mayor lo obtuvo la roca (40%) (Ilustración II).

Tramo I Área Recreativa Substrato Segmento #1

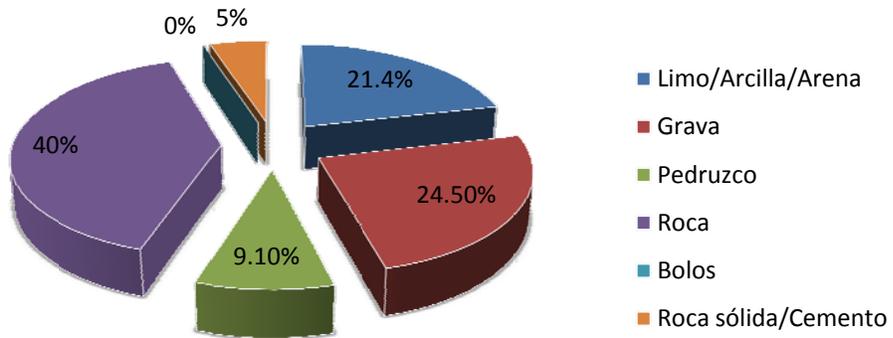
Ilustración II

**Tramo I Área Recreativa Substrato
Segmento #2**

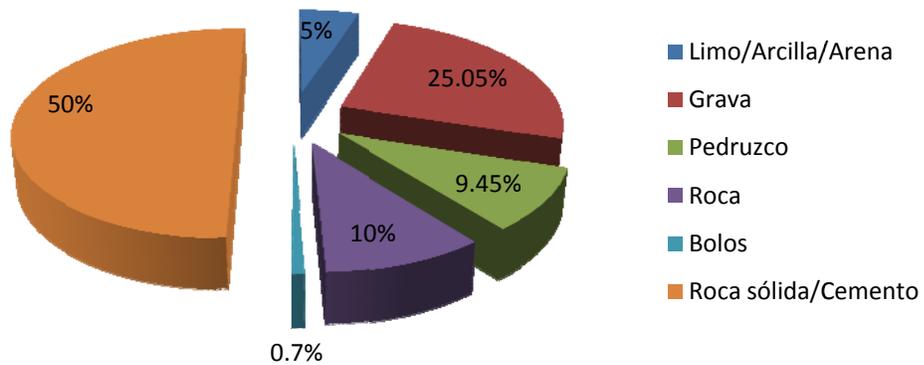
Ilustración III

**Tramo I Área Recreativa Substrato
Segmento #3**

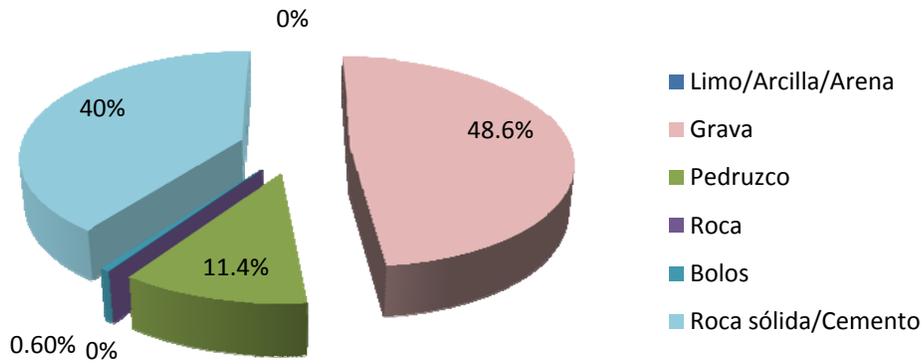
Ilustración IV

En el Tramo II hubo diferencia del tipo de substrato que predominó entre los tres segmentos. En el segmento 1, la grava obtuvo el mayor porcentaje con un 48.6% (Ilustración IV). La roca madre obtuvo un porcentaje mayor en el segmento 2 con un 60% (Ilustración V). Con un 35% los bolos fueron el porcentaje mayor en el segmento 3 (Ilustración VI). En ambos tramos los dos substratos que predominan son la roca madre y la grava.

**Tramo II Puente Colgante Substrato
Segmento #1**

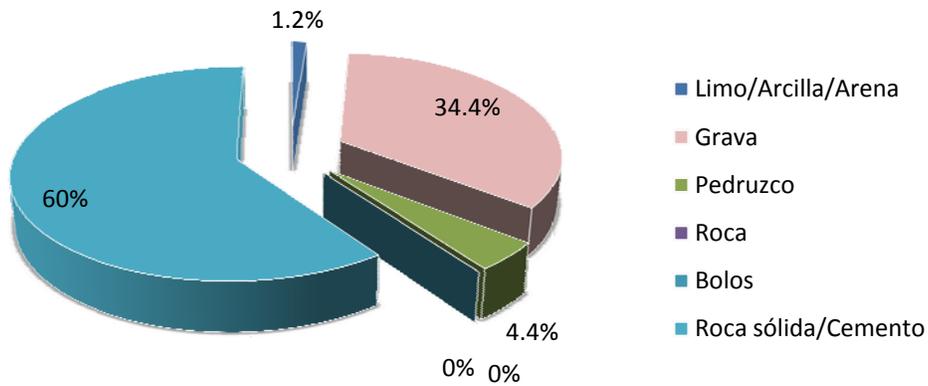
Ilustración V

**Tramo II Puente Colgante Substrato
Segmento #2**

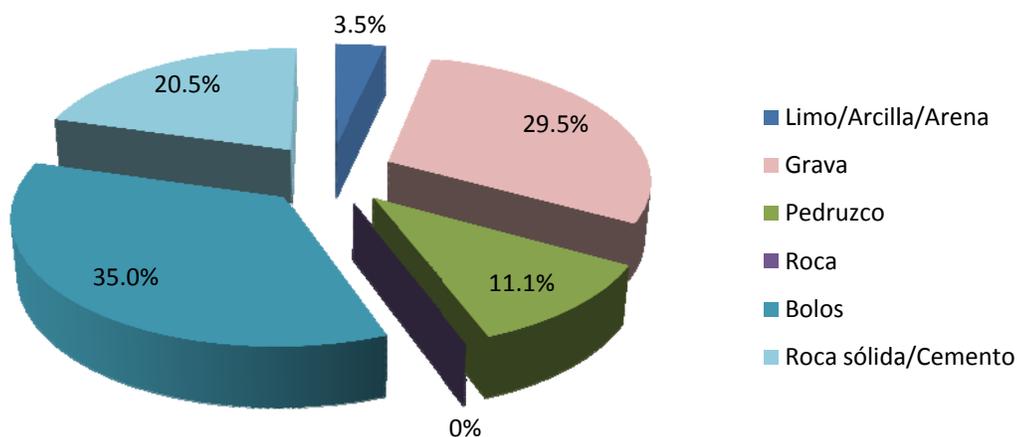
Ilustración VI

Tramo II Puente Colgante Substrato Segmento #3

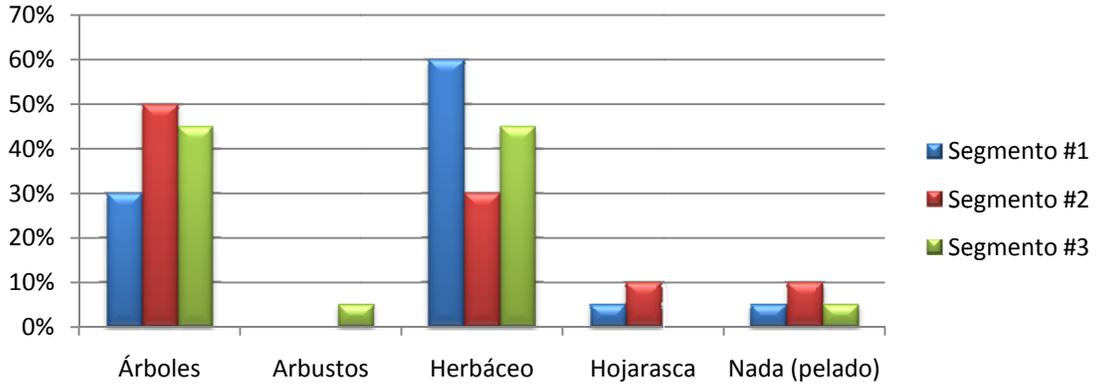
Ilustración VII

**Tramo I Área Recreativa
Banco de Vegetación**

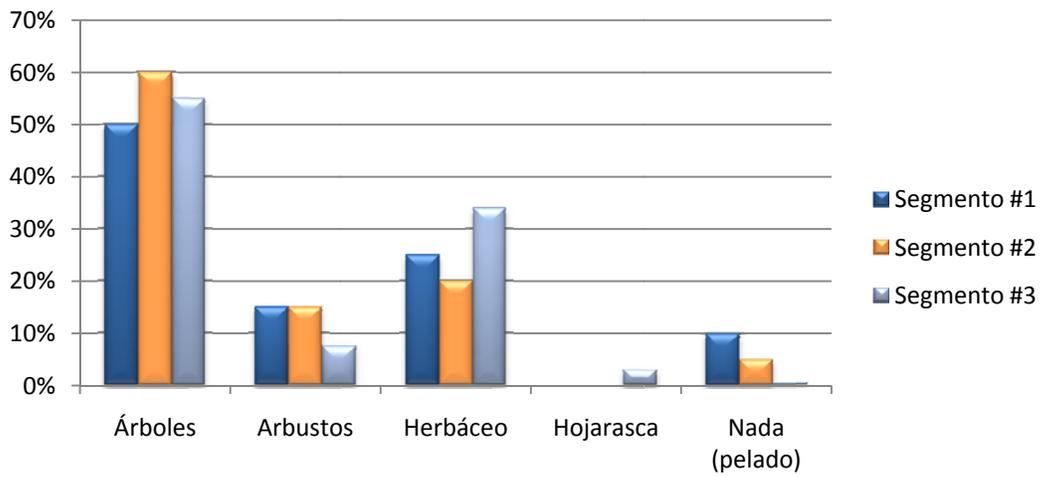
Ilustración VIII

**Tramo II Puente Colgante
Banco de Vegetación**

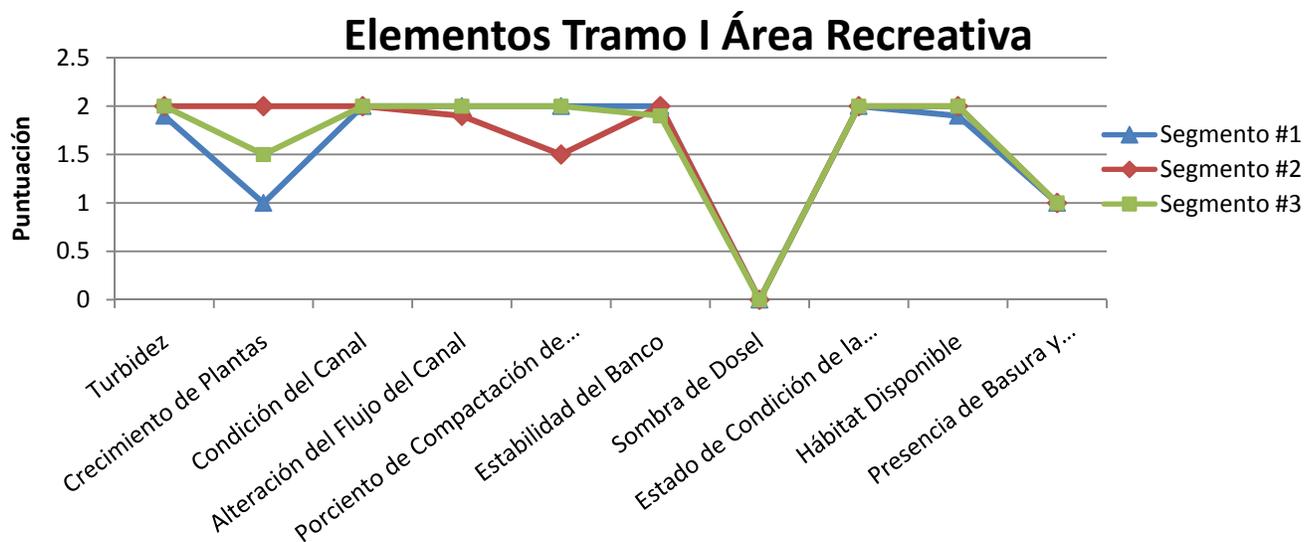
La Ilustración IX y la Ilustración X muestran los resultados que se obtuvieron de las diez variables que se tomaron en consideración en los tres segmentos de los dos tramos según el “Hawaii Stream Visual Assessment Protocol” Versión 1.0 (2001).

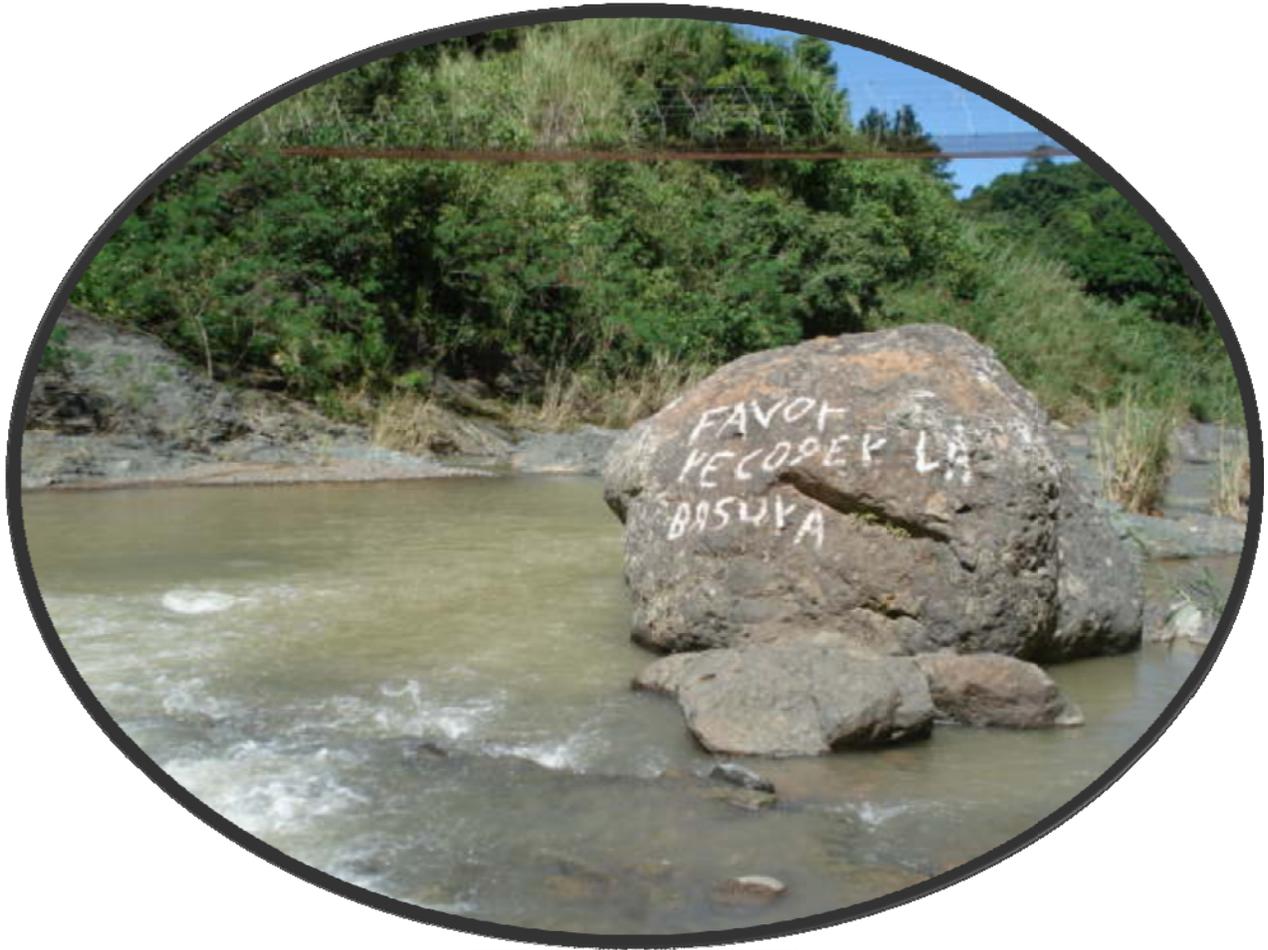
En la variable de presencia de basura y escombros en los tres segmentos del tramo I y tramo II se pudo observar que había desperdicios o basura, pero no era prominente a pesar de que hay actividad humana, el área está limpia. La mayor parte de la basura que se observó era pedazos de zinc, metal y plástico que pueden haber sido ser arrastrados por escorrentías fuertes hasta ese punto.

Ilustración G: Frase Favor Recoger Basura
