# CAPÍTULO 2

## DESCRIPCIÓN RELEVANTE Y GENERAL DEL AMBIENTE

### 2.1 DESCRIPCIÓN REFERENCIAL DE LA RNCEN

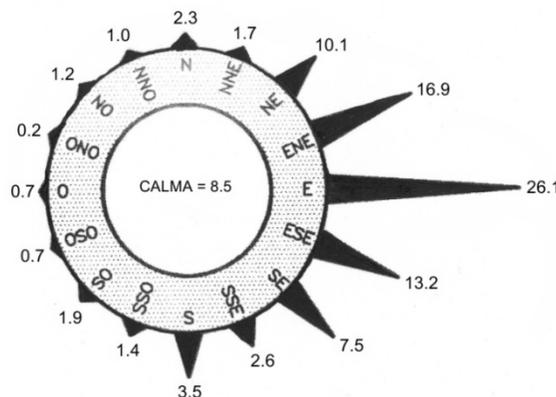
**FIGURA 2.3**  
**ROSA DEL VIENTO – DISTRIBUCIÓN DE VELOCIDAD Y DIRECCIÓN**  
**DEL VIENTO EN POR CIENTOS, EN LA ESTACIÓN METEOROLÓGICA DE LA**  
**ANTIGUA BASE ROOSEVELT ROADS EN CEIBA**  
(Fuente: CSA Group, Inc., 2001)

La estación para medir la dirección e intensidad del viento más cercana a la RNCEN utilizada como referencia en la región, se encuentra a aproximadamente 6.2 millas (10 km) al sureste de sus límites, en los predios de la antigua Base Naval Roosevelt Roads en el municipio de Ceiba. De acuerdo a los datos obtenidos, la dirección prevaleciente del viento es del este.

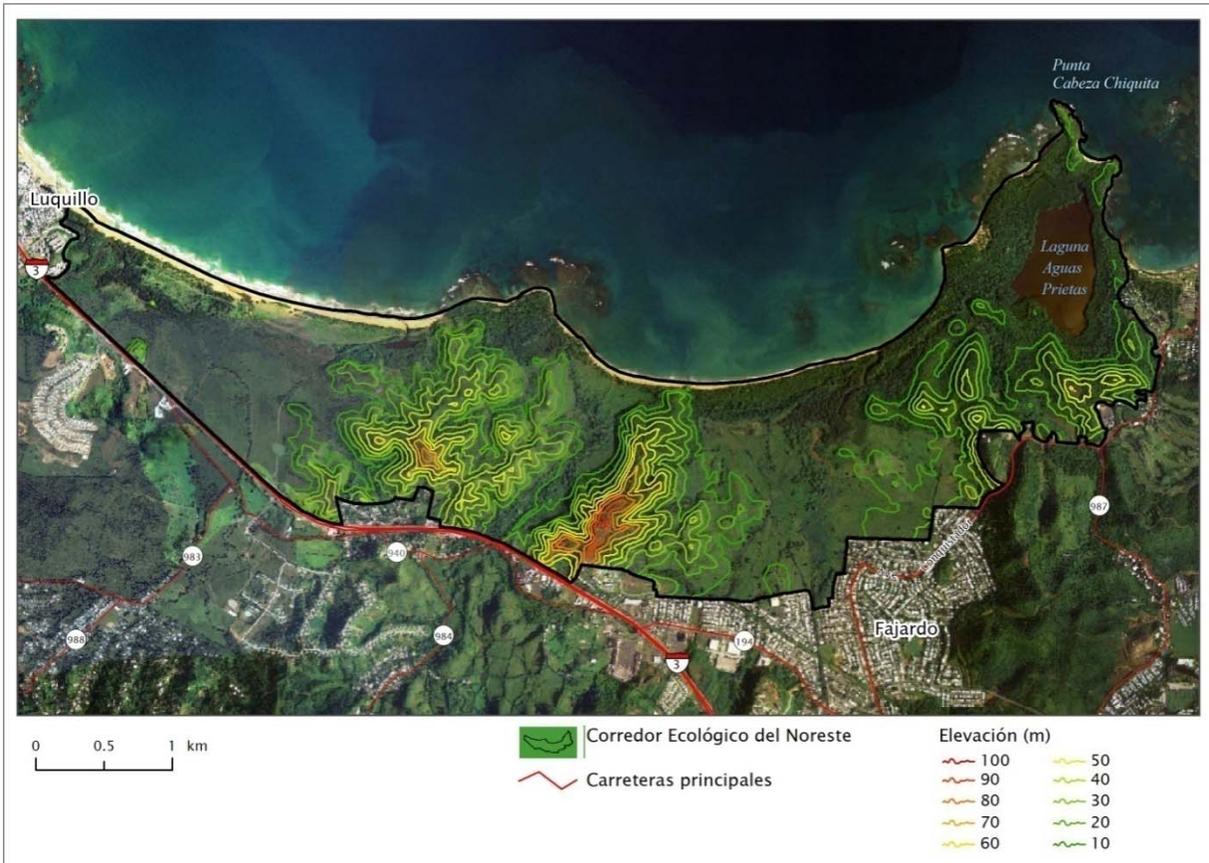
**FIGURA 2.4**  
**RELIEVE TOPOGRÁFICO DE LA RNCEN**

El área de la RNCEN pertenece en términos generales a la Sierra de Luquillo. El Corredor se caracteriza por una serie de llanos aluviales delimitados por varias colinas, las cuales constituyen la prolongación mas hacia el noreste de la Sierra de Luquillo en contacto con el mar (DRN, 1992). A partir del extremo oeste del Corredor, se extiende el llano inundable de los ríos Sabana y Pitahaya, de aproximadamente 1.3 millas (2.1 km) de largo. Este llano tiene una altura máxima de 16 pies (5 m) sobre el nivel del mar (snm) cerca al límite sur de la RNCEN. Inmediatamente al este del mismo comienzan una serie de lomas onduladas en los predios de las fincas San Miguel y Las Paulinas. El punto de mayor altura en esta zona es de cerca de 260 pies (80 m) snm. Continúa entonces hacia el este un estrecho valle formado por el Río Juan Martín. El mismo está restringido hacia el este por una colina de pendiente pronunciada, conocida originalmente como el Monte de los Magueyes, y actualmente como el monte de Las Paulinas. Este se extiende a todo lo ancho del Corredor hasta terminar en el mar como un promontorio. Este monte muestra la mayor elevación de toda la RNCEN, con alrededor de 328 pies (100 m) snm de altura. Continuando en dirección hacia Fajardo, la altura se reduce y la topografía vuelve a tornarse ondulada, hasta llegar al llano

inundable de la Quebrada Fajardo. A partir de donde se observan una serie de pequeñas colinas que varían entre aproximadamente 160 a 200 pies (50 a 60 m) snm de elevación y que delimitan el Corredor al pie de su ladera sur. Al norte de estas colinas se encuentra la Laguna Aguas Prietas.

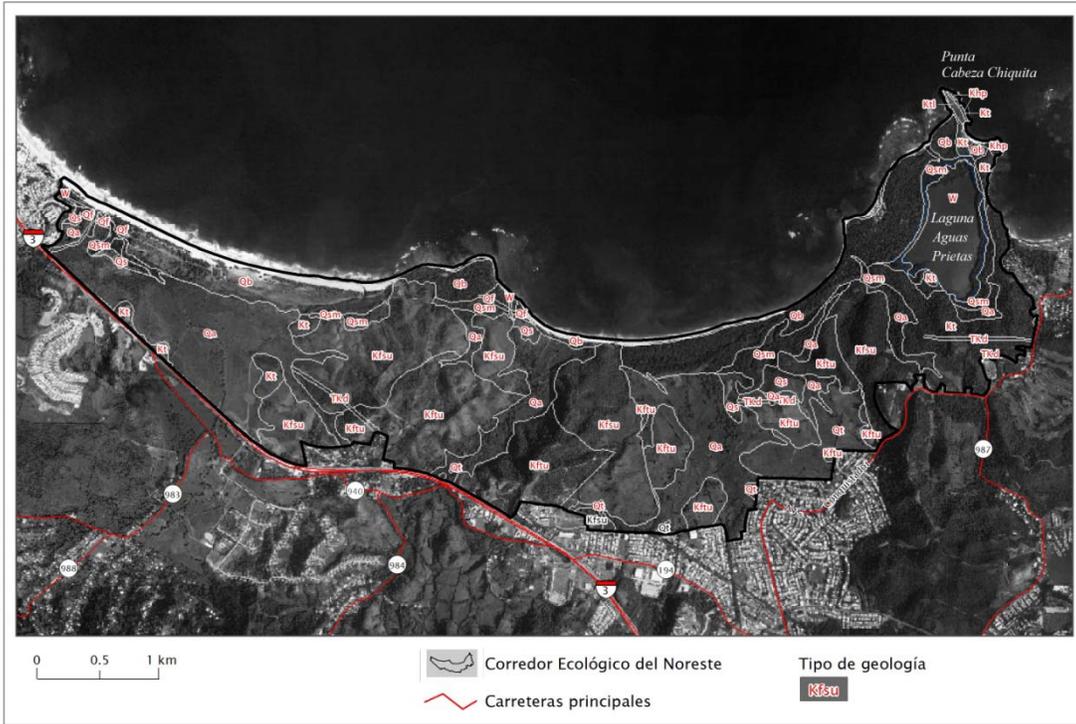
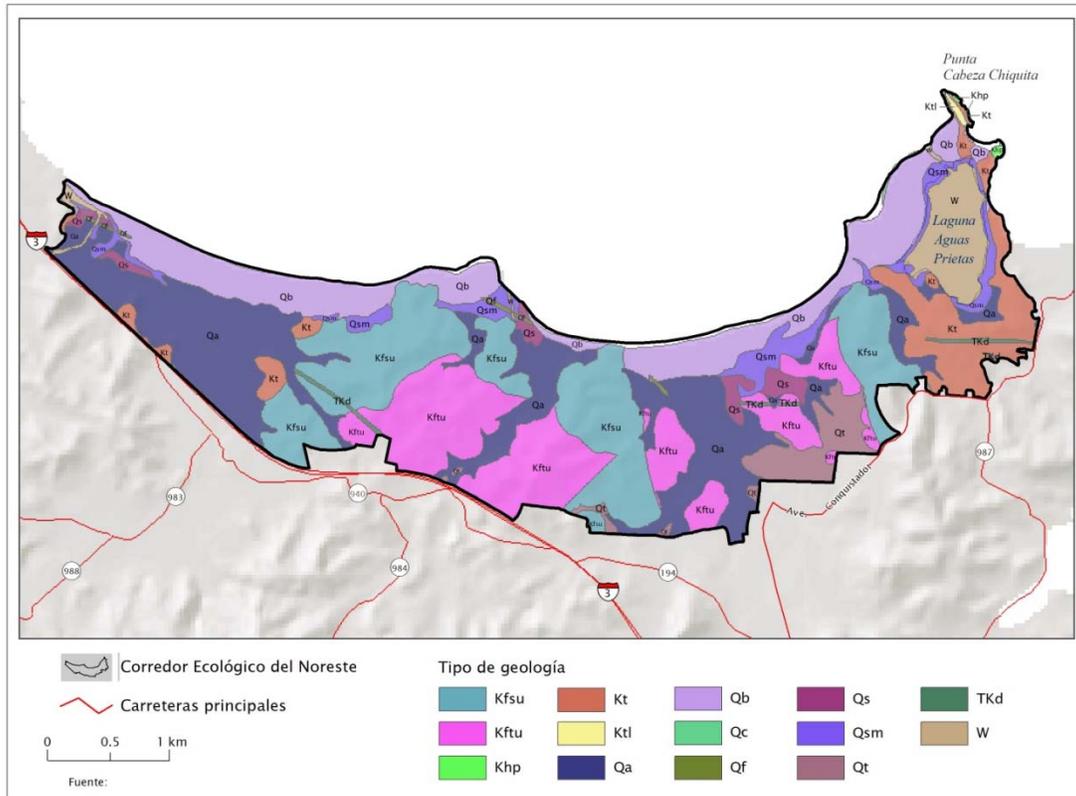
**FIGURA 2.5  
MAPAS GEOLÓGICOS DE LA RNCEN**

De acuerdo al Mapa Geológico del área de Fajardo preparado por el Servicio Geológico de los Estados Unidos (USGS, por sus siglas en inglés) (Briggs, R.P., and E. Aguilar-Cortes, 1980) las siguientes unidades geológicas están presentes en la RNCEN:

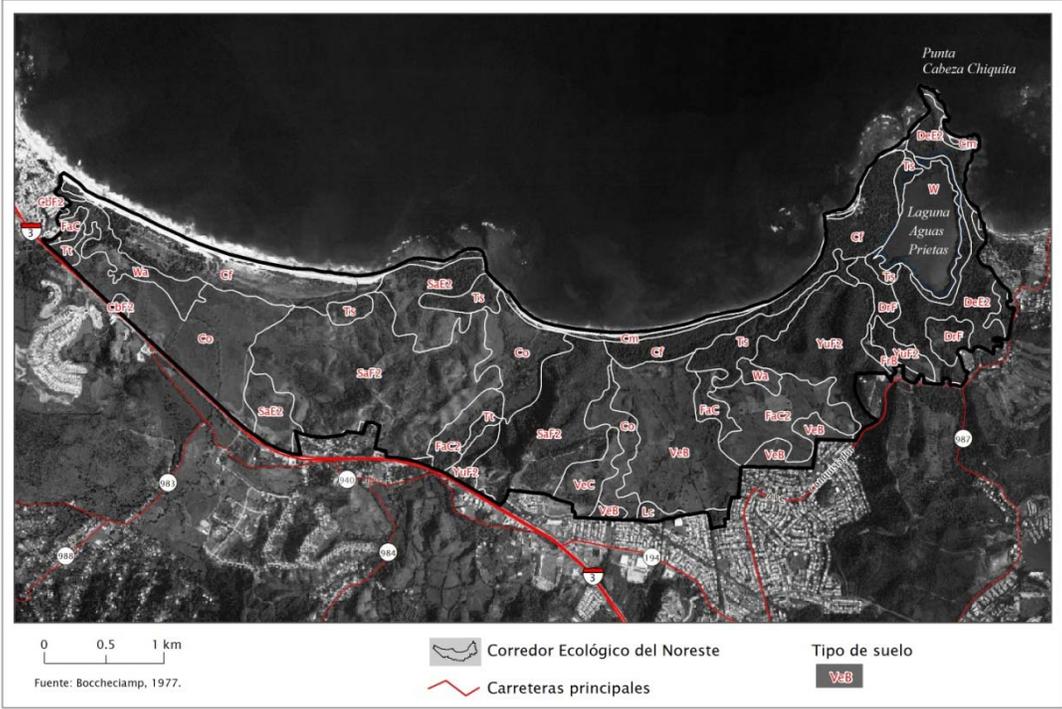
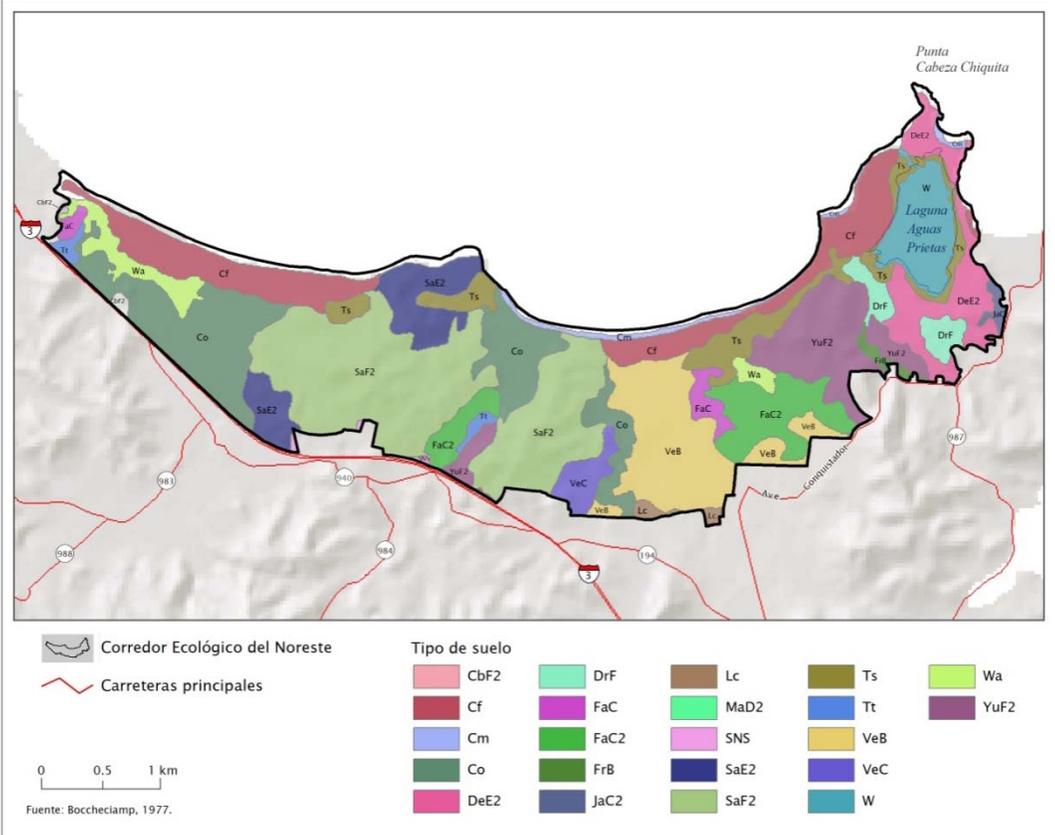
**FIGURA 2.6  
MAPAS DE SUELOS DE LA RNCEN**

siguientes series y tipos de suelo han sido identificadas en la RNCEN (Estudios Científicos y Técnicos, 2004; CSA Group, Inc., 2001; Molina Méndez, J. A., 1993; Boccheciamp, R. A., 1977):

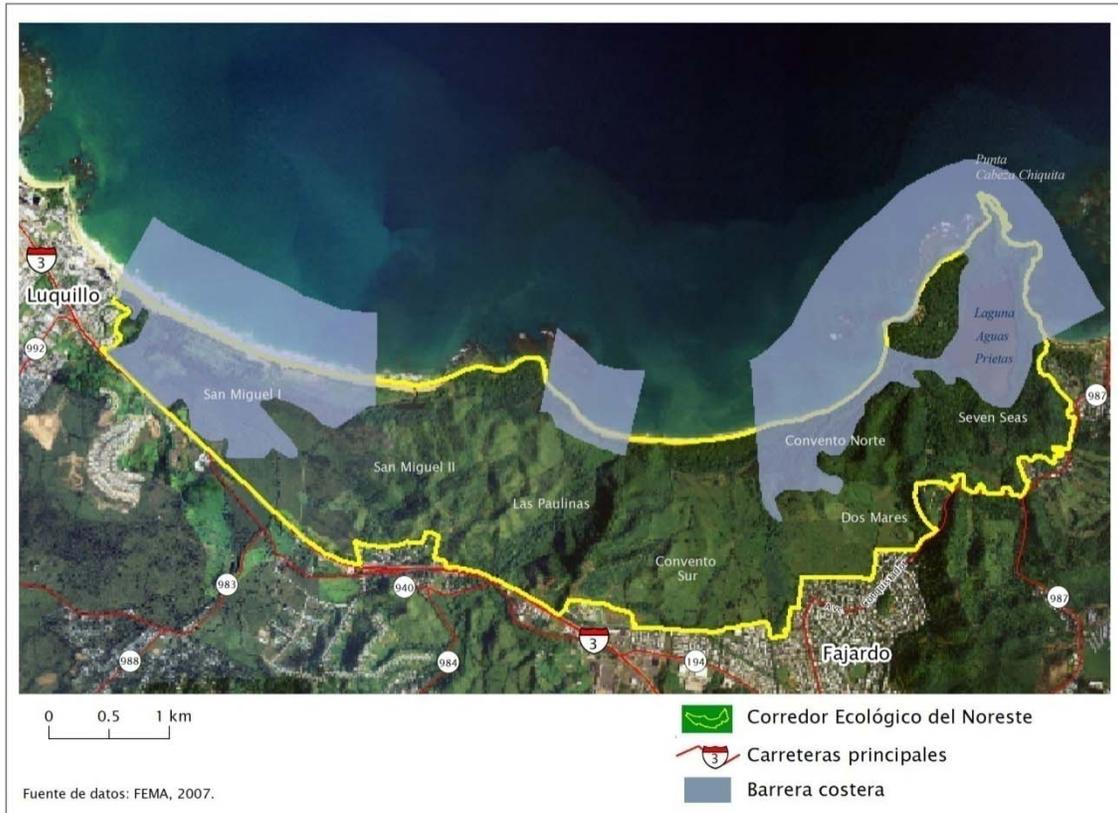
**FIGURA 2.8**  
**MAPA DE ÁREAS DE BARRERAS COSTANERAS EN LA RNCEN**

Todos los ríos y quebradas que discurren y desembocan en el litoral de la RNCEN cuentan con cuencas relativamente cortas y escarpadas. Esto permite que la escorrentía generada en las partes altas de estas cuencas asociadas a la Sierra de Luquillo, y en donde se registra una gran precipitación pluvial, discurra con bastante rapidez hacia la costa. Esta condición, junto al relieve y a la poca elevación de los llanos costeros en el Corredor, permite que un área considerable de sus terrenos sea susceptible a inundaciones. La inundabilidad de los terrenos de la RNCEN ha promovido a su vez el desarrollo de grandes extensiones de humedales. En reconocimiento a su susceptibilidad a inundaciones y a su valor ecológico, en el año 1990, la Agencia Federal para el Manejo de Emergencias (FEMA, por sus siglas en inglés) designó una extensión considerable de los terrenos de la RNCEN como parte del sistema de barreras costaneras. Esta designación, amparada en la Ley Federal de Barreras Costaneras, tiene el fin de evitar la pérdida de vida y propiedad, prohibiendo el financiamiento con fondos federales de cualquier estructura propuesta en aquellos terrenos designados en zonas inundables costeras.

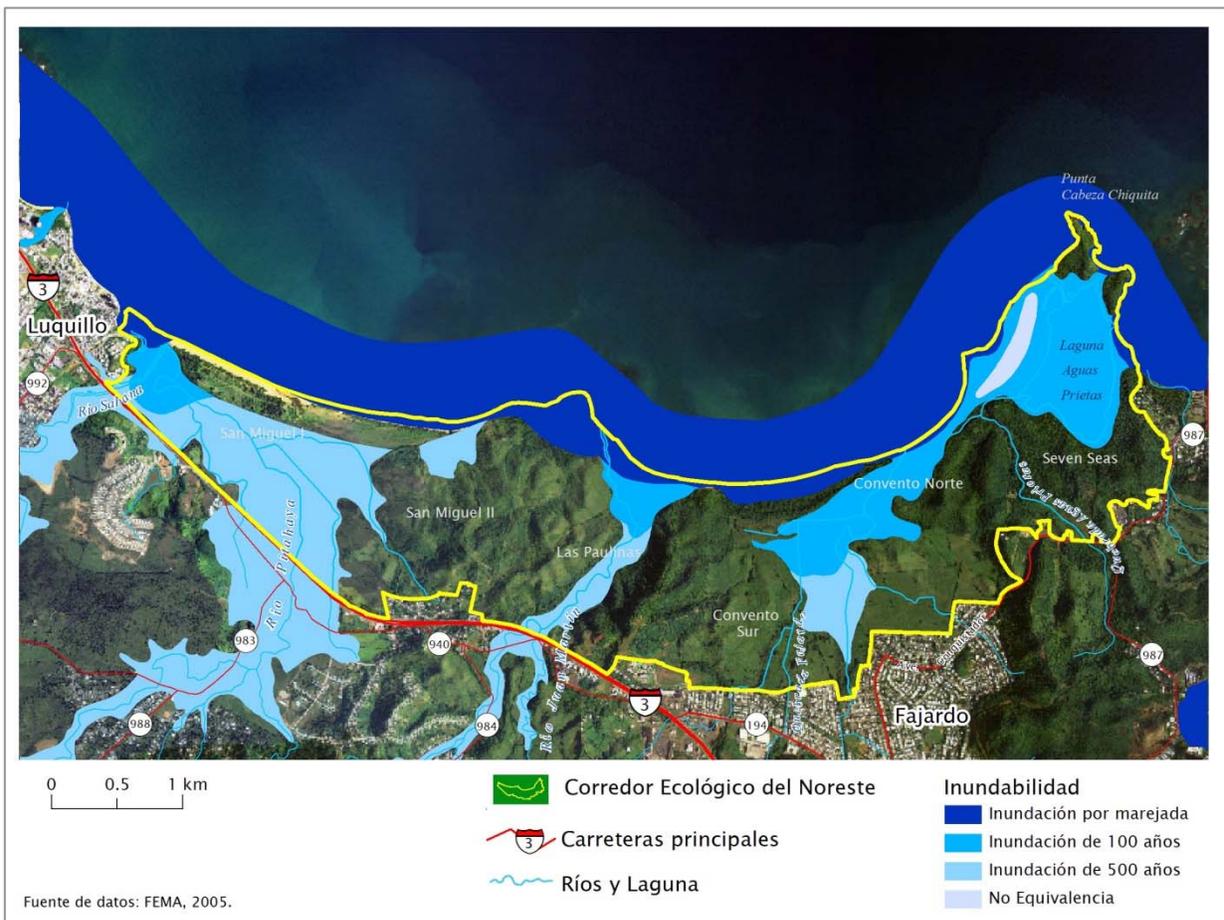
**FIGURA 2.9**  
**MAPA DE LAS ÁREAS INUNDABLES EN LA RNCEN**

De acuerdo al Mapa de Seguros contra Inundaciones de FEMA, un total de 1,136.65 cds de terrenos de la RNCEN, correspondiente a un 38.7% de su área total (excluyendo los cuerpos de agua), es susceptible a inundaciones. El área inundable de la RNCEN estimada por FEMA representa el cálculo hecho para un evento con una ocurrencia de una vez cada 100 años. Este estimado, sin embargo, es uno estadístico, y no refleja necesariamente la realidad en términos de frecuencia y magnitud. El 17 de abril de 2003, la lluvia producida tras el paso de una vaguada por la Isla provocó una gran inundación en los terrenos de la RNCEN. Los niveles de agua en el Río Sabana y el Río Pitahaya sobrepasaron los puentes de la carretera PR #3, los cuales se encuentran a una elevación de aproximadamente 16.4 pies (5 m) sobre el nivel del mar. Este evento estableció un récord para la descarga promedio diaria en el Río Sabana, de aproximadamente 31.7 m<sup>3</sup>/s, mientras que el flujo máximo o pico fue de aproximadamente 228 m<sup>3</sup>/s (Figuroa Álamo, C., Aquino, Z., Guzmán Ríos, S., and A.

V. Sánchez, 2006). La inundación de la RNCEN durante este evento sobrepasó los niveles y la extensión estimada en los mapas producidos por FEMA. Menos de dos años después, el 15 de septiembre de 2004, la Tormenta Tropical Jeanne cruzó a través de Puerto Rico. La descarga promedio para ese día registrada en el Río Sabana fue de 25.1 m<sup>3</sup>/s, y el flujo pico, aproximadamente 151 m<sup>3</sup>/s (Figueroa Álamo, C., et al., 2006). La inundación ocurrida en ese día sobrepasó nuevamente el nivel y la extensión estimada hasta ese entonces por FEMA para un evento con una recurrencia de una vez cada 100 años.

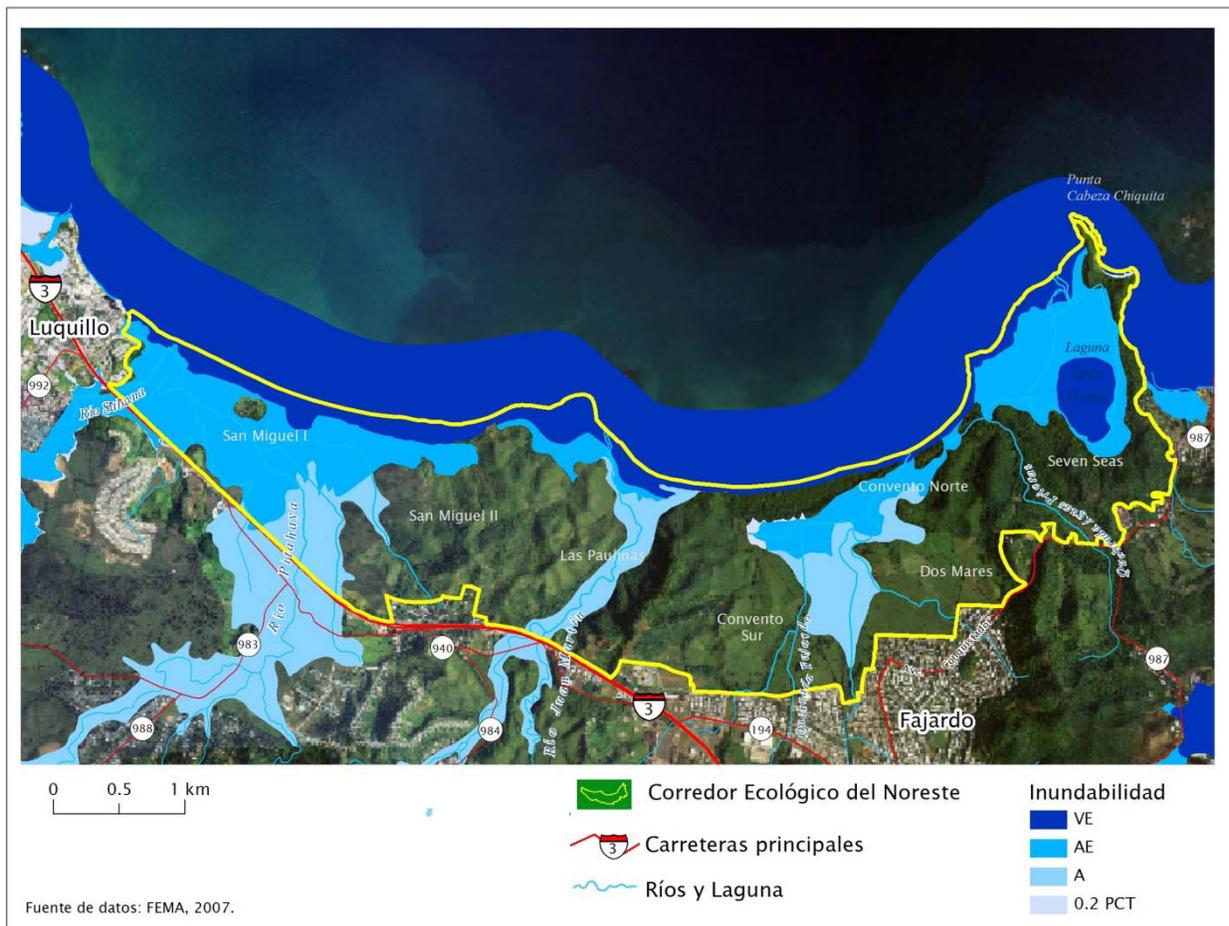
**FIGURA 2.10**  
**MAPAS PRELIMINARES DE LAS ÁREAS INUNDABLES EN LA RNCEN**

En agosto de 2007, FEMA publicó unos nuevos mapas de seguros contra inundaciones preliminares con el fin de actualizar y mejorar los mapas vigentes publicados en el 2005. Estos mapas estimaron mejor el área propensa a inundaciones en la RNCEN, según evidenciaron los eventos ocurridos en los años 2003 y 2004. Según los mismos, un total aproximado de 1,282.68 cds de terrenos, correspondiente a aproximadamente un 43.7% del área total de la RNCEN (excluyendo los cuerpos de agua) es susceptible a inundaciones. Esto representa una diferencia de 146.03 cds de terrenos adicionales que han sido identificados como susceptibles a inundaciones, en comparación a los mapas del año 2005.

**Datos sobre Leyenda del Mapa:** (1) VE es una zona de inundación costera con peligro de velocidad (acción del oleaje/marejada) y con la elevación de la inundación base determinada; (2) AE es una zona de inundación con la elevación de la inundación base determinada; (3) A es una zona de inundación con la elevación de la inundación base sin determinar; y (4) 0.2 PCT es un área con una probabilidad de ser inundada 0.2% al año.

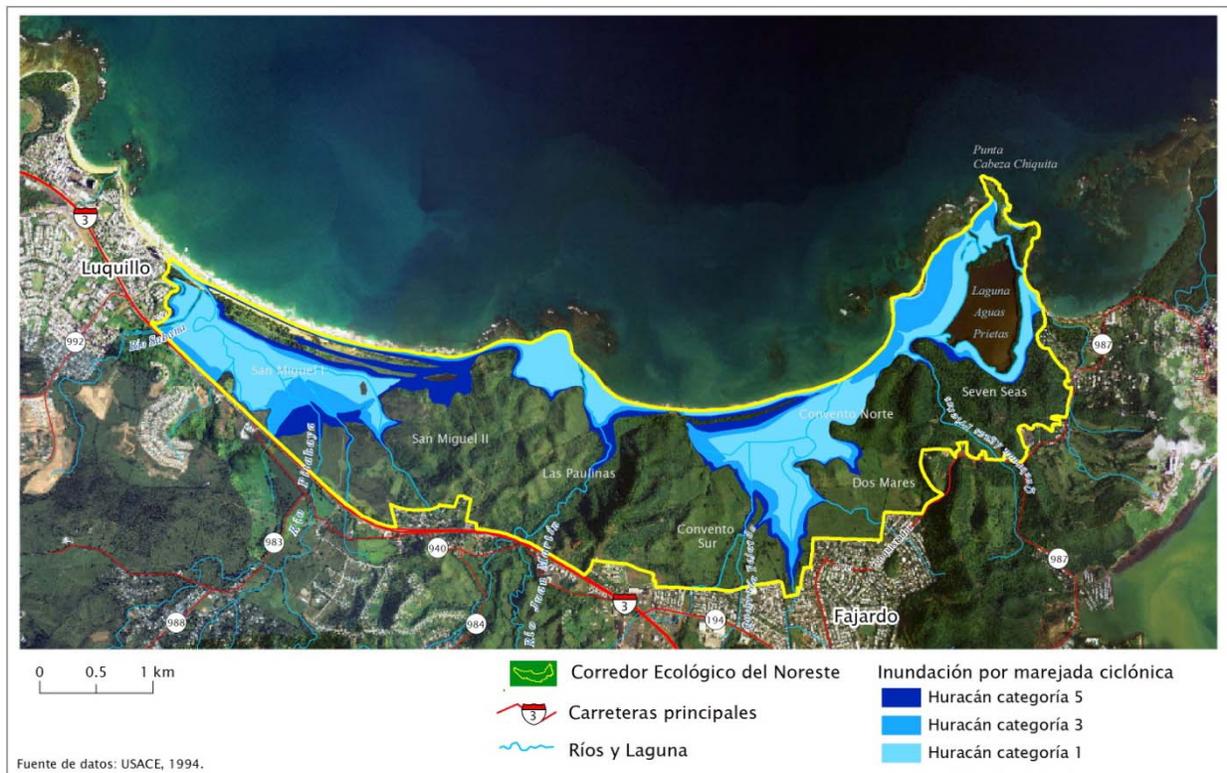
**FIGURA 2.11**  
**MAPA DE ÁREAS PROPENSAS A INUNDACIONES POR LA MAREJADA**  
**CICLÓNICA ASOCIADA A UN HURACÁN CATEGORÍA 1, 3 Y 5 EN LA RNCEN**

La escorrentía provocada por eventos de lluvia considerables y su efecto sobre los ríos y quebradas que discurren a través de la RNCEN, es responsable de la mayoría de las inundaciones que se registran en esta área. Sin embargo, es importante reconocer el efecto que pueden tener las marejadas sobre los niveles de inundación. En particular, la marejada ciclónica y el oleaje ocasionado por un evento de gran magnitud como un huracán.

Durante el paso del Huracán Hugo por la RNCEN el 18 de septiembre de 1989, la marejada ciclónica y el nivel del oleaje alcanzaron una elevación de 9.9 pies (3.0 m) sobre el nivel promedio del mar, según se documentó en un punto justo al oeste de la playa La Selva (Torres Sierra, H., 1996).
