# Efectos de la Sequía en el Embalse Cerrillos durante el 2014

## Condiciones del Embalse Cerrillos observadas en Julio de 2014.

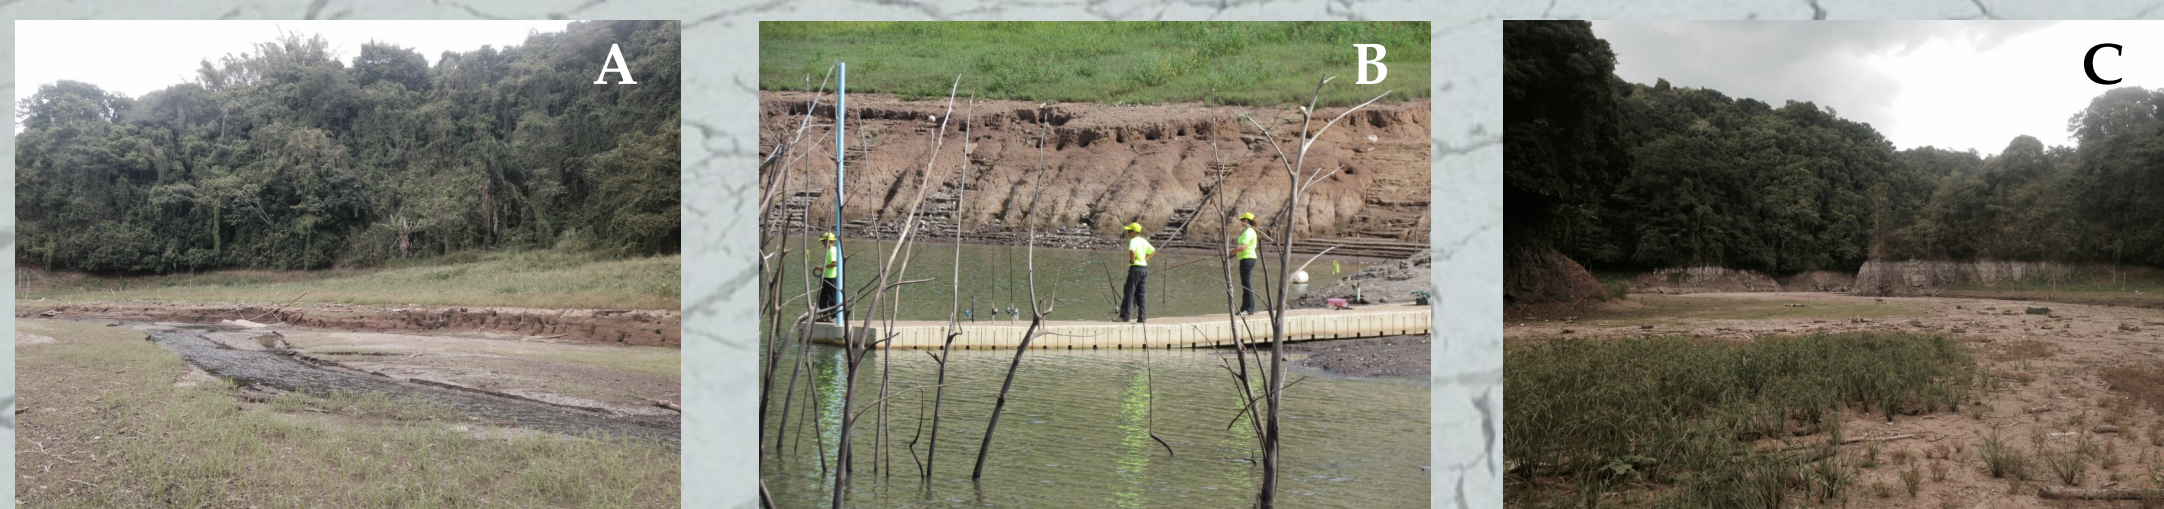
(A) Río Cerrillos entrando al embalse. (B) Bajo nivel de agua para pesca recreativa (C) Banco expuesto por merma en el nivel de agua.

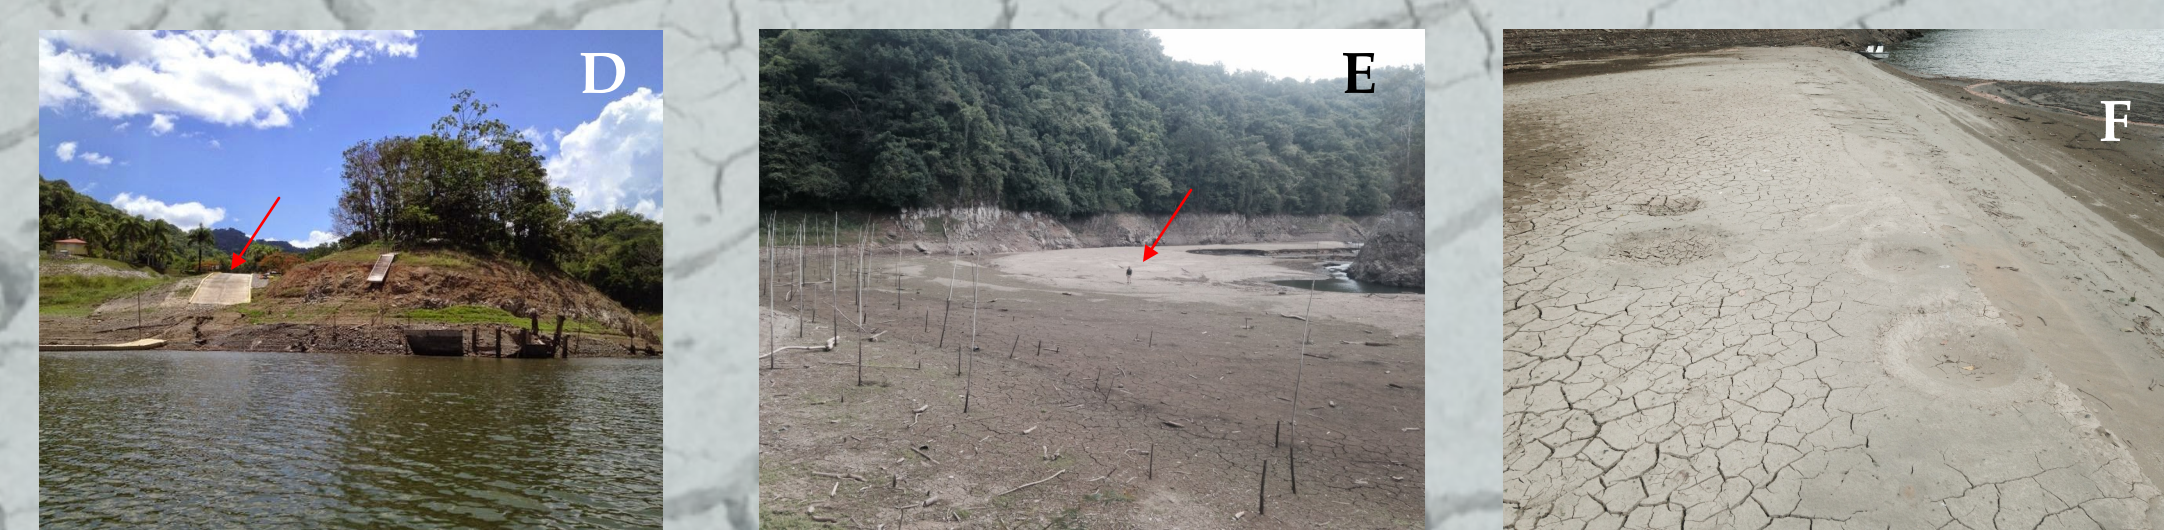
(D) Bancos y rampa para los botes de pesca expuesto por merma en el nivel de agua en el embalse. (E) Línea de orilla retraída debido a la merma en el nivel de agua. La flecha señala al asistente del oficial de manejo resaltando la magnitud del evento. (F) Nidos de lobinas expuestos debido a la merma en el nivel de agua.

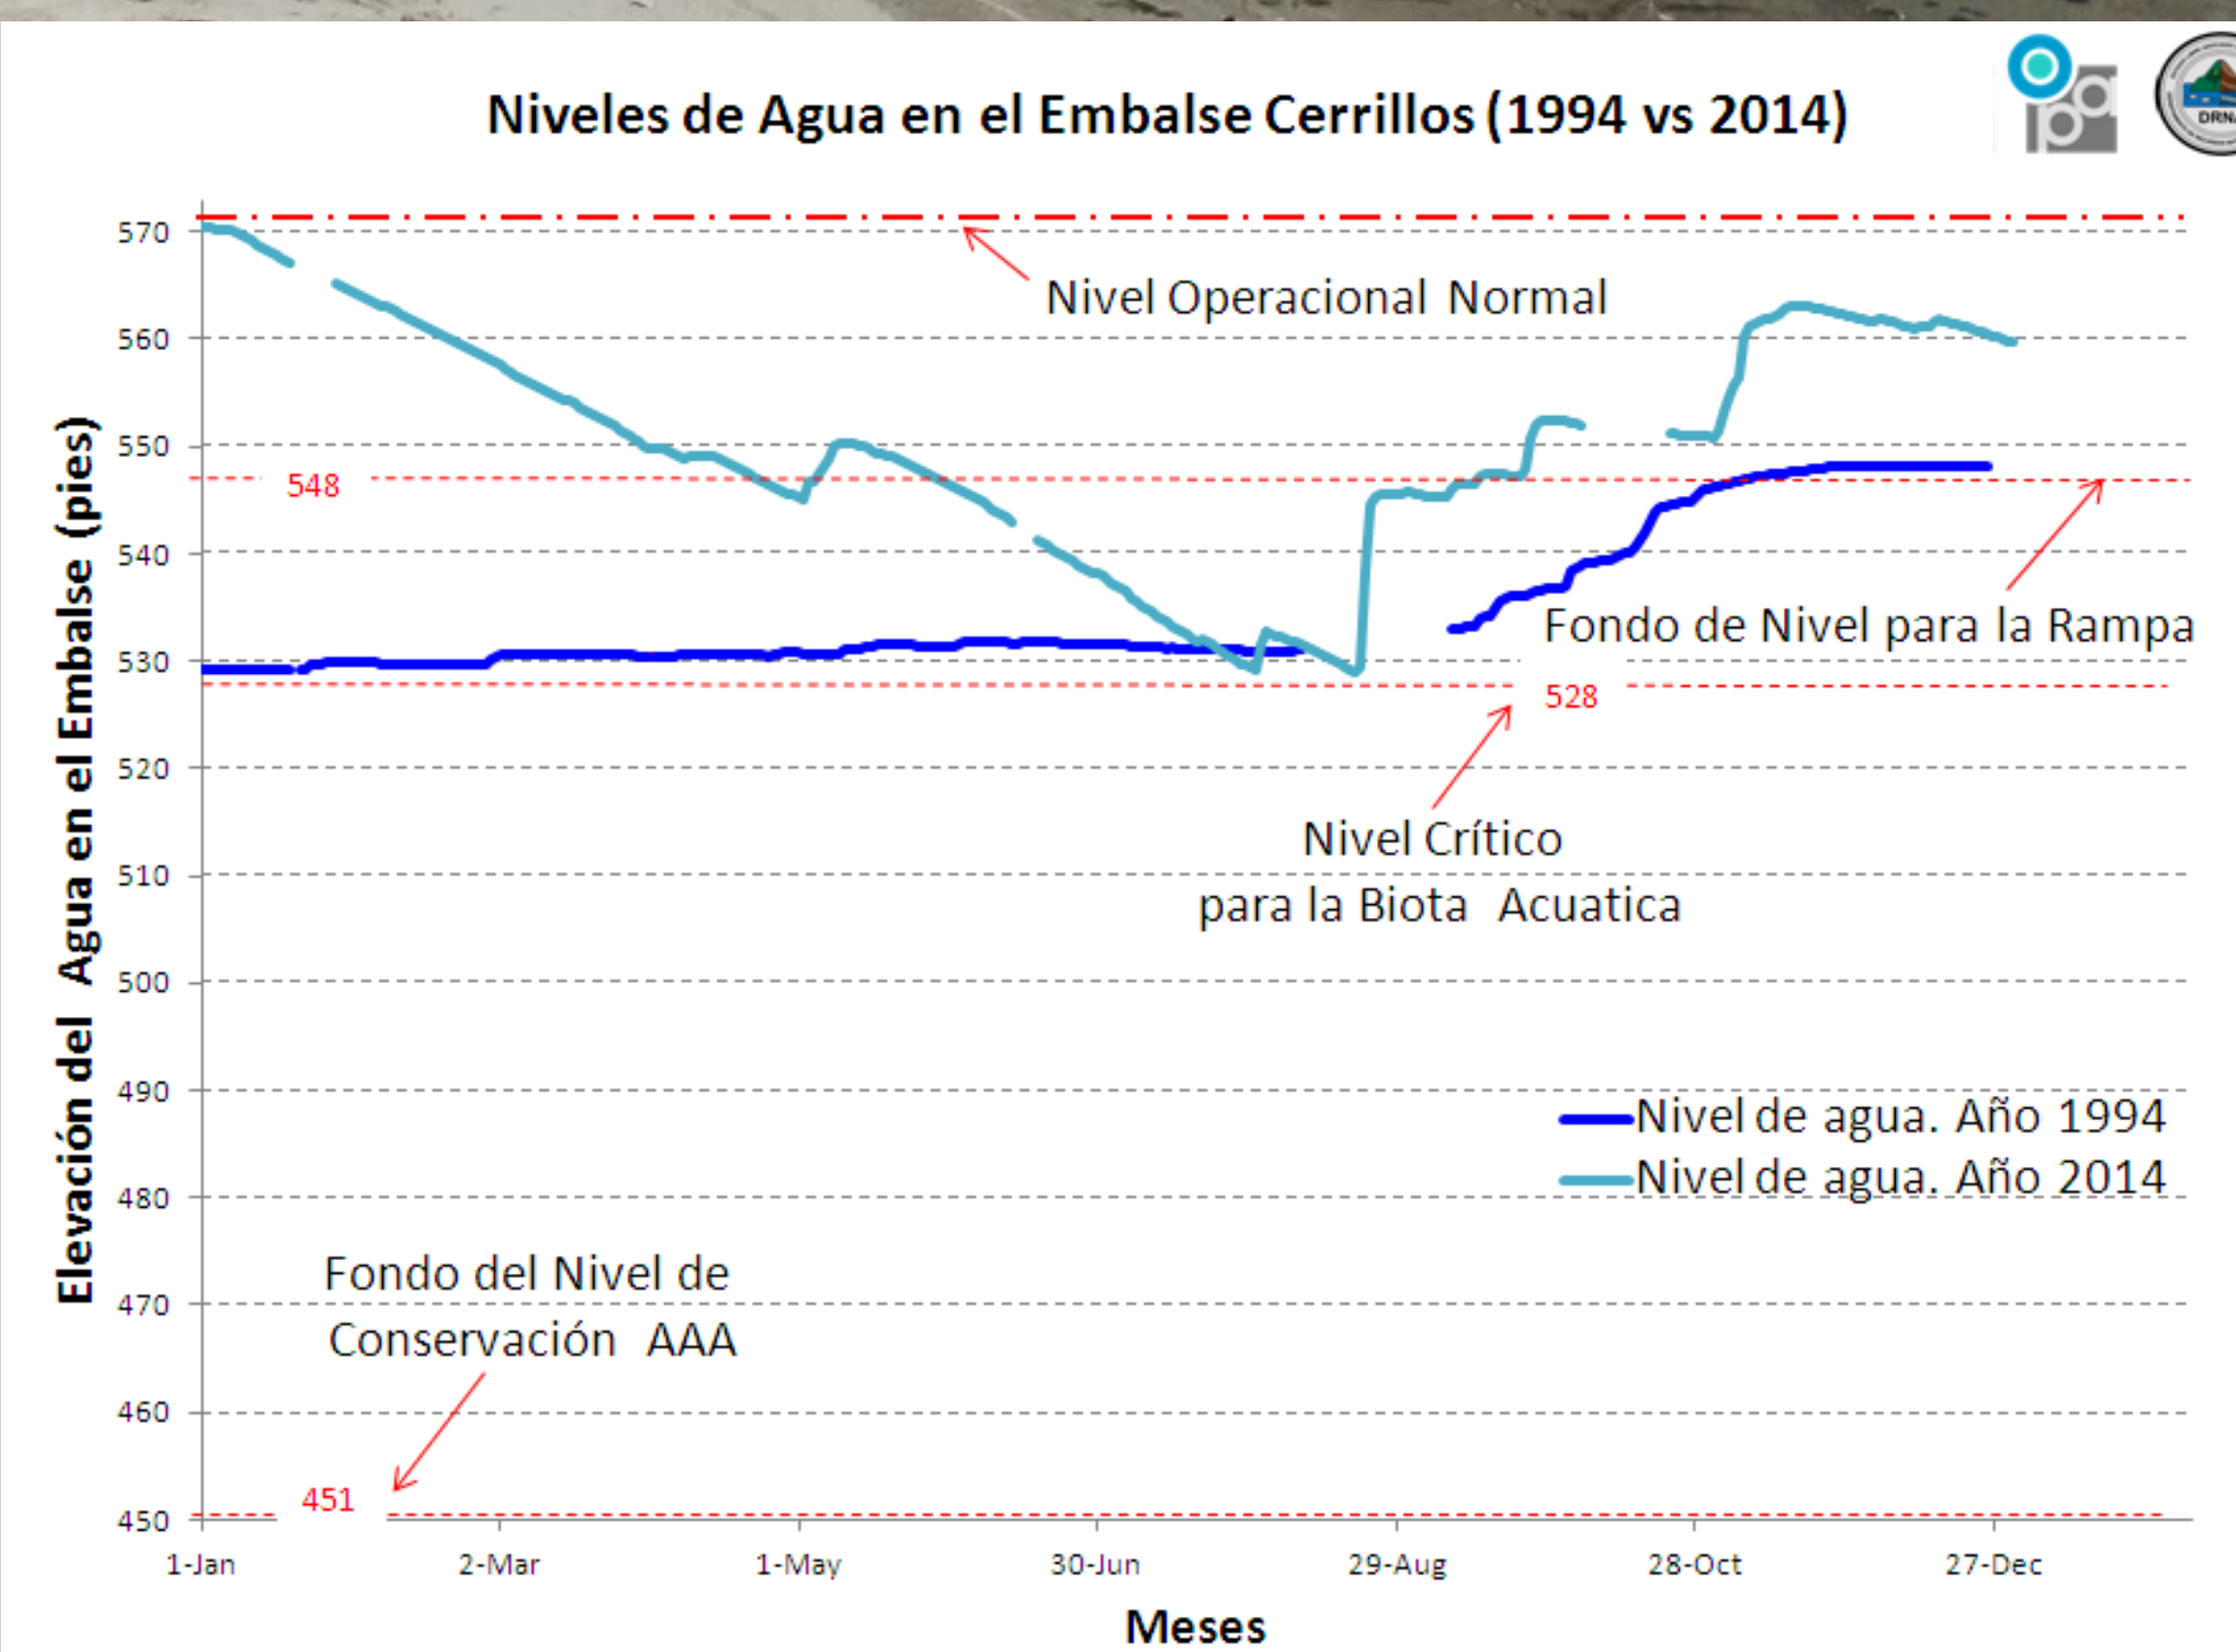
La gráfica ilustra como fluctuaron los niveles de agua acumulados en el embalse durante los años 1994 y 2014, de acuerdo a los datos registrados por las estaciones de niveles de flujo que opera el Servicio Geológico de los Estados Unidos (USGS, por sus siglas en inglés). En el 1994 el nivel de agua en el embalse bajó hasta un máximo de 529.21 pies durante el mes de enero. Sin embargo, se resalta que durante este periodo el Embalse se encontraba en fase de llenado para posterior servicio. En el 2014, los niveles más bajos se reportaron para el 21 de agosto, que llegaron a 529.04 pies, un nivel muy cercano a lo que se ha identificado como nivel crítico para la biota acuática (528 pies). Debido a las lluvias que ocurrieron durante el mes de agosto de 2014 el nivel del embalse subió a 544 pies, muy cerca del límite operacional de la rampa. Sin embargo, los eventos de lluvia posteriores no ayudaron a que el embalse recuperará su nivel de operación normal.

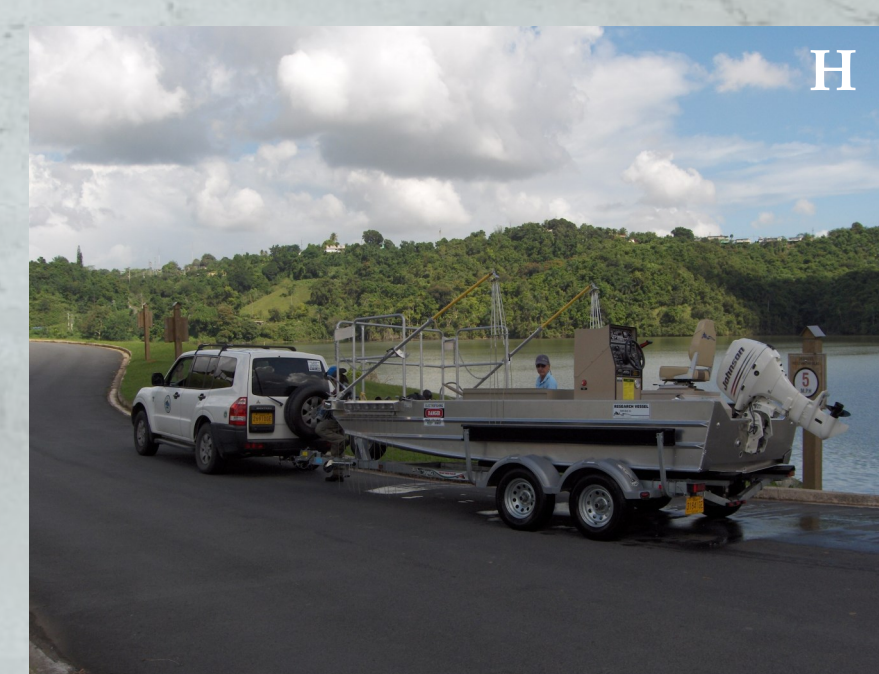
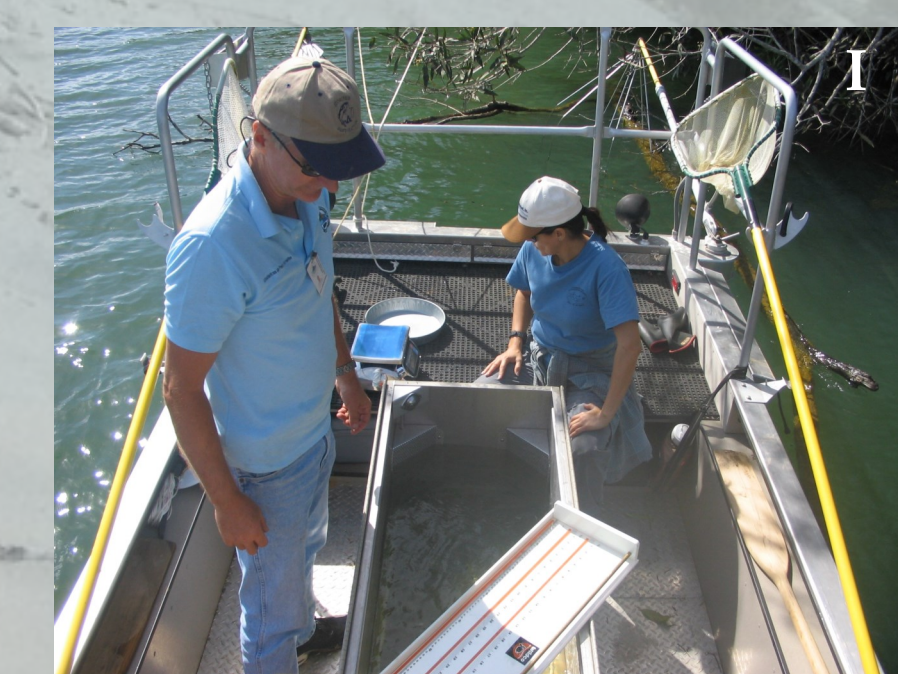
(G) Lobinas atrapadas por la electropesca. (H e I) Bote utilizado para electropesca.

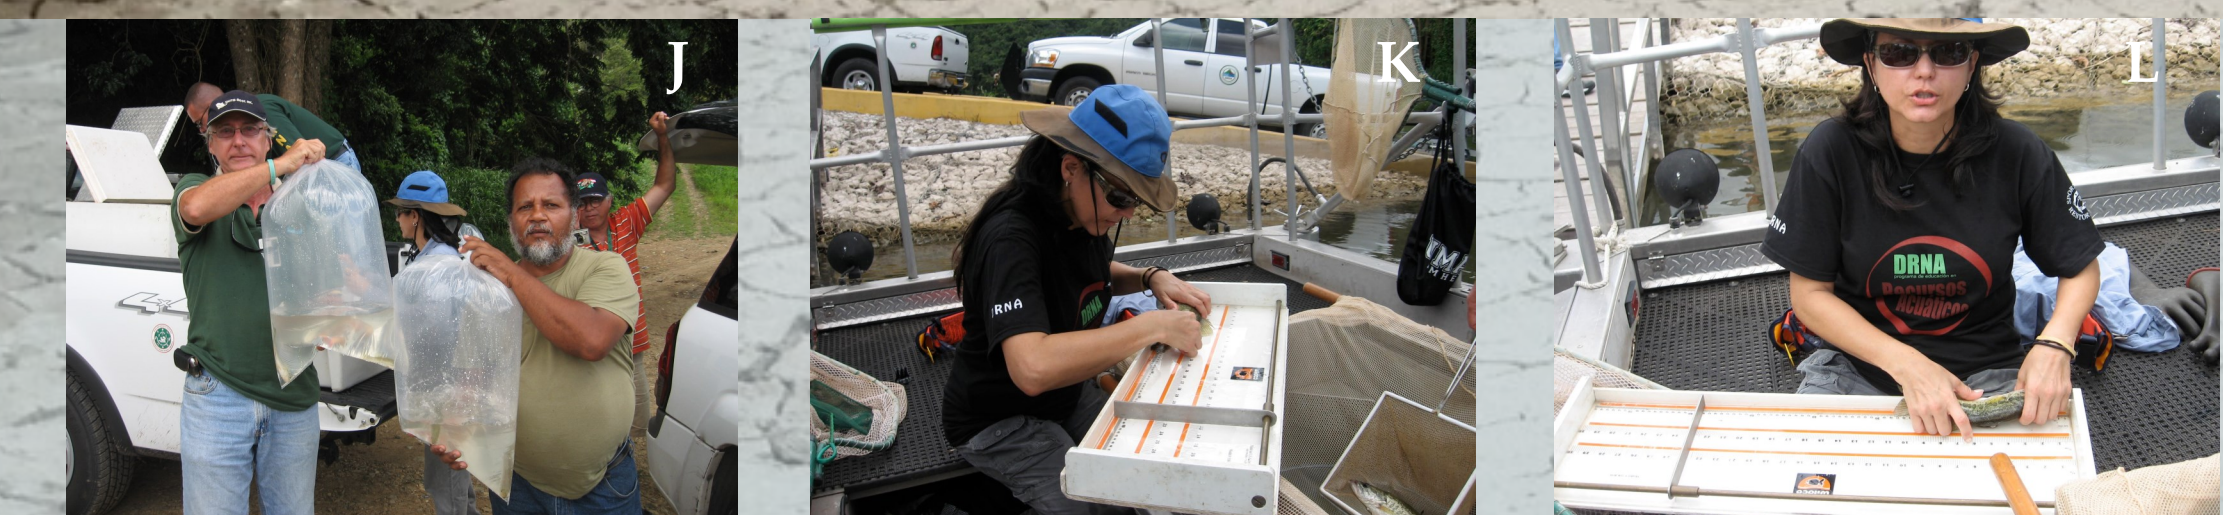
(J) Lobinas atrapadas por la electropesca. (K y L) Equipo utilizado para medir los especímenes.

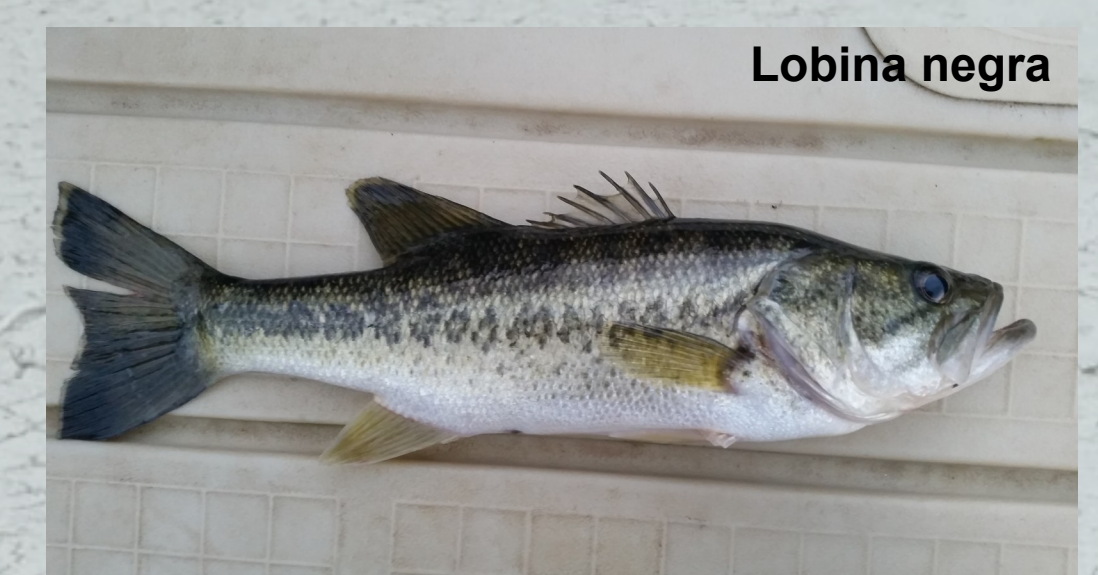
El estudio titulado: “Cerrillos Reservoir Water Withdrawal Evaluation” realizado en conjunto con el Departamento de Pesca y Vida Silvestre de los Estados Unidos y el DRNA señala que los límites estipulados anteriormente no consideraron los aspectos biológicos del embalse. Por consiguiente, realizaron un estudio para explorar posibles niveles de la extracción de agua que podrían comprometer la pesquería primaria, que es el caso de la lobina negra.

Como resultado de este estudio, se recomiendan las acciones de alerta de acuerdo al nivel de agua actuales, son adecuadas y deben mantenerse y hacerse cumplir. Sin embargo, la extracción significativa de agua debe ser temporal, donde se debe permitir que el embalse vuelva a llenarse lo antes posible una vez que la escasez de agua ha pasado. Bajo niveles de agua a largo plazo son perjudiciales para la comunidad acuática del embalse y para el público de pesca recreativa.

- Nivel de agua por debajo de 548 pies SNM, se propone una duración máxima de un año permitido en la primera alerta del nivel de acción. Se debe hacer esfuerzos para evitar que permanezcan por debajo de este nivel más de 1 año.
- Los niveles de agua por debajo de la segunda alerta (528 pies SNM), deberán tener una duración máxima de 3 meses debido a que los efectos biológicos son importantes.
- Por último, el nivel de agua por debajo del límite de extracción de 510 pies SNM tiene efectos biológicos graves. Por lo tanto, no se debe permitir superar este límite excepto en casos de extrema urgencia y se debe de hacer todo lo posible para restablecer el nivel del agua lo más rápido posible.
