3.2 Estudios e Inventario de Campo Realizados por Vicente & Associates, Inc., 2008.

ESTUDIO DE BOYAS DE AMARRE LOCALIZADAS EN LAS RESERVAS NATURALES DE
GUÁNICA, PARGUERA Y CAJA DE MUERTOS, COSTA SUR DE PUERTO RICO

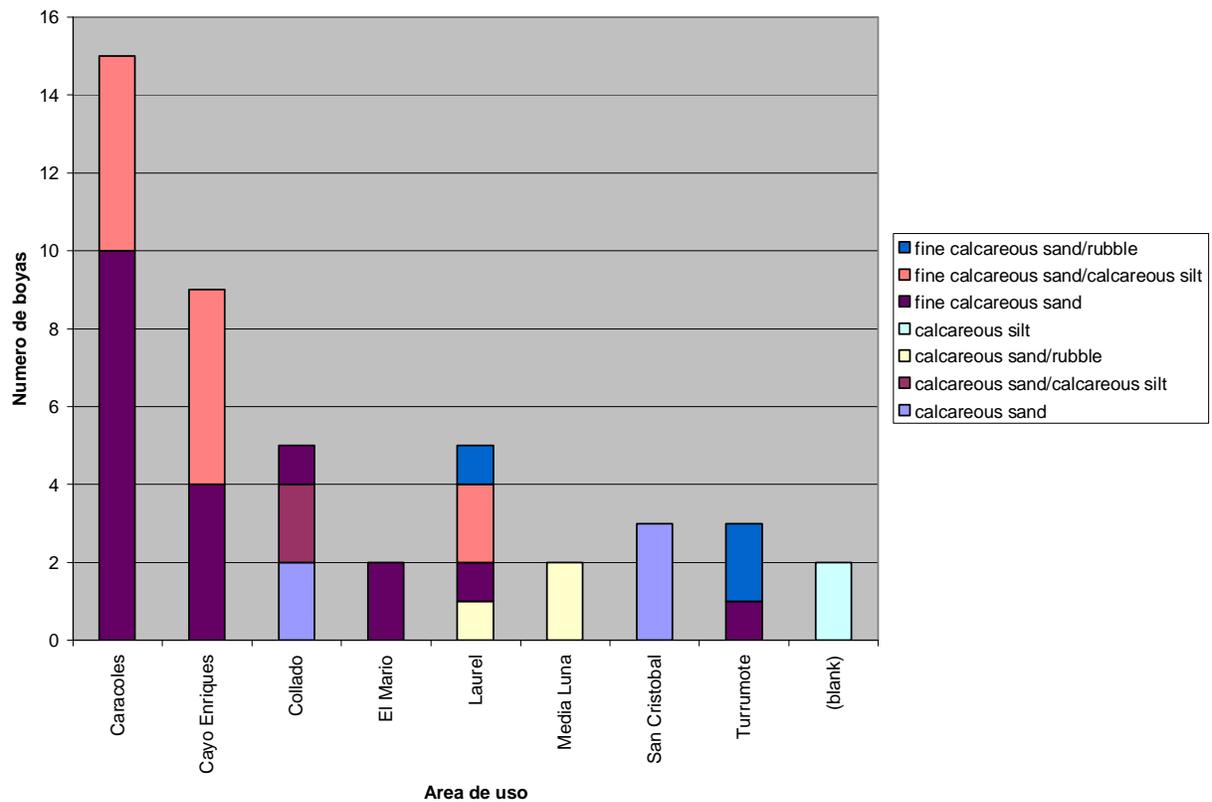
FIGURA 22. Tipos de sustratos observados en los puntos de muestreo (boyas de amarre y puntos de referencia) en la Reserva Natural La Parguera (Calcareous sand = arena calcárea, silt = cieno, rubble = carricoche).

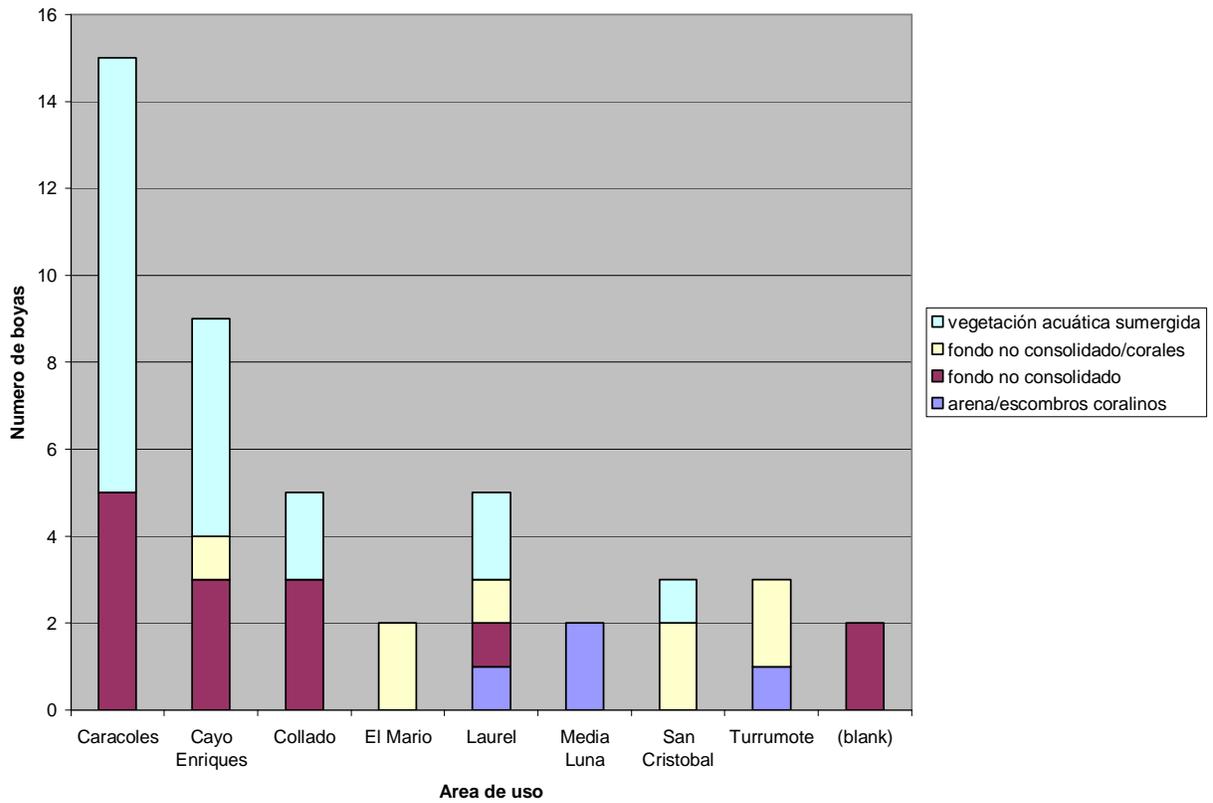
FIGURA 23. Epibentos dominantes y sustratos observados en los puntos de muestreo (boyas y puntos de referencia) en la Reserva Natural La Parguera.

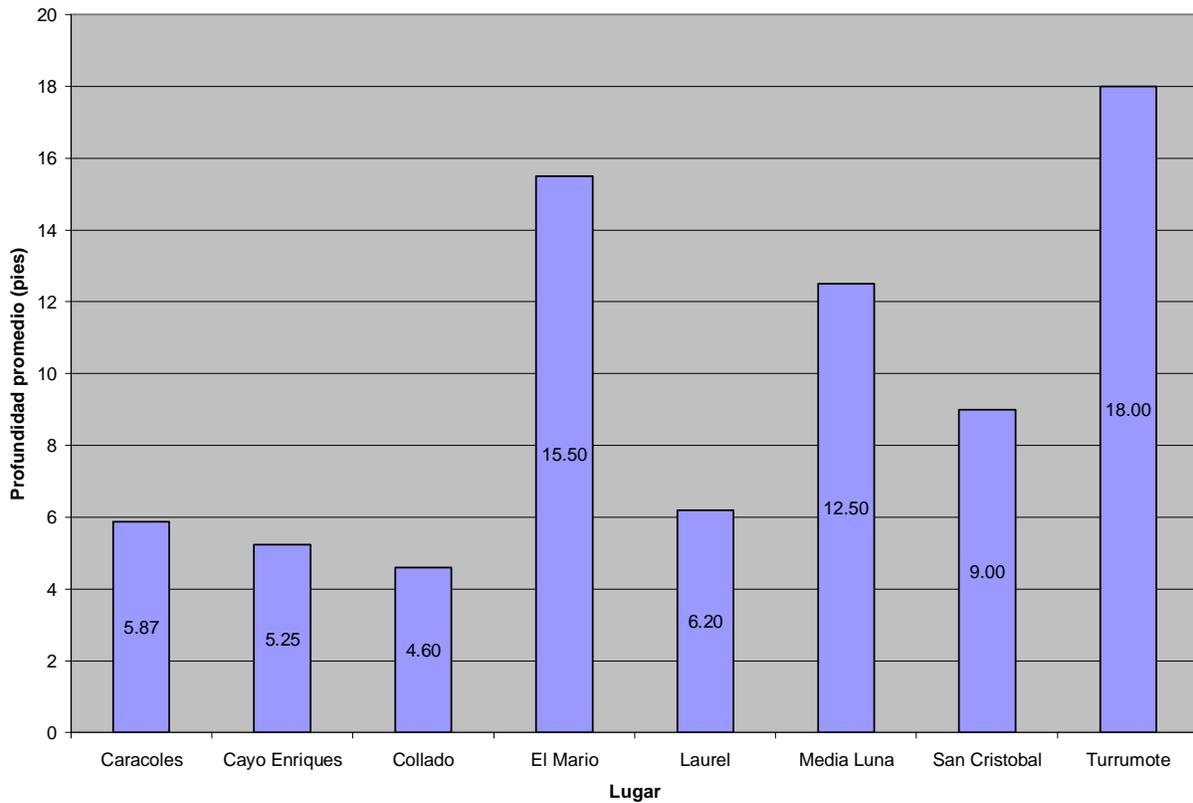
FIGURA 24. Profundidad promedio en los puntos de muestreo (boyas y puntos de referencia) por área de uso en la Reserva Natural La Parguera.

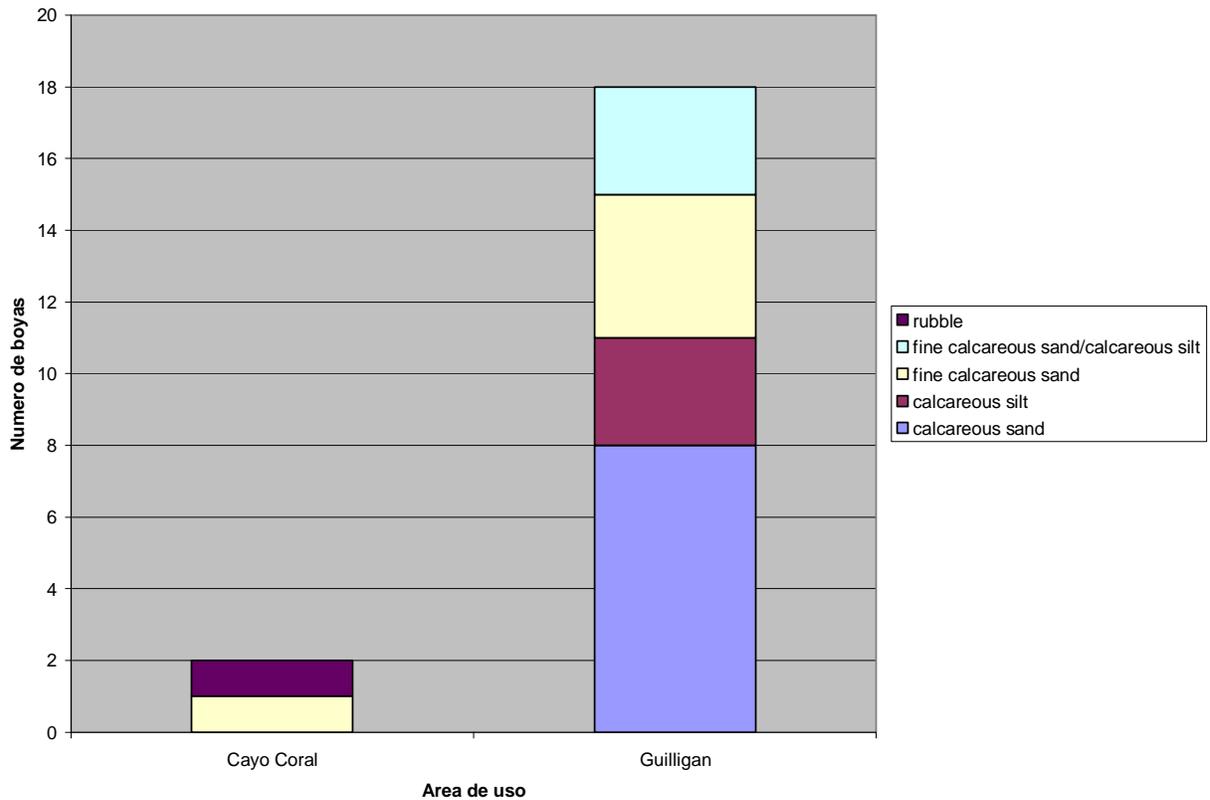
Los tipos de sustratos encontrados en los puntos de muestreo (boyas de amarre y puntos de referencia) en la **Extensión Marina del Bosque Estatal de Guánica** están resumidos en el histograma de la Figura 27; de los veinte (20) puntos evaluados para sustrato:

FIGURA 27. Sustratos observados en los puntos de muestreo (boyas y puntos de referencia) en la extensión marina del Bosque Estatal de Gúanica (Calcareous sand = arena calcárea, silt = cieno, rubble = carricoche).

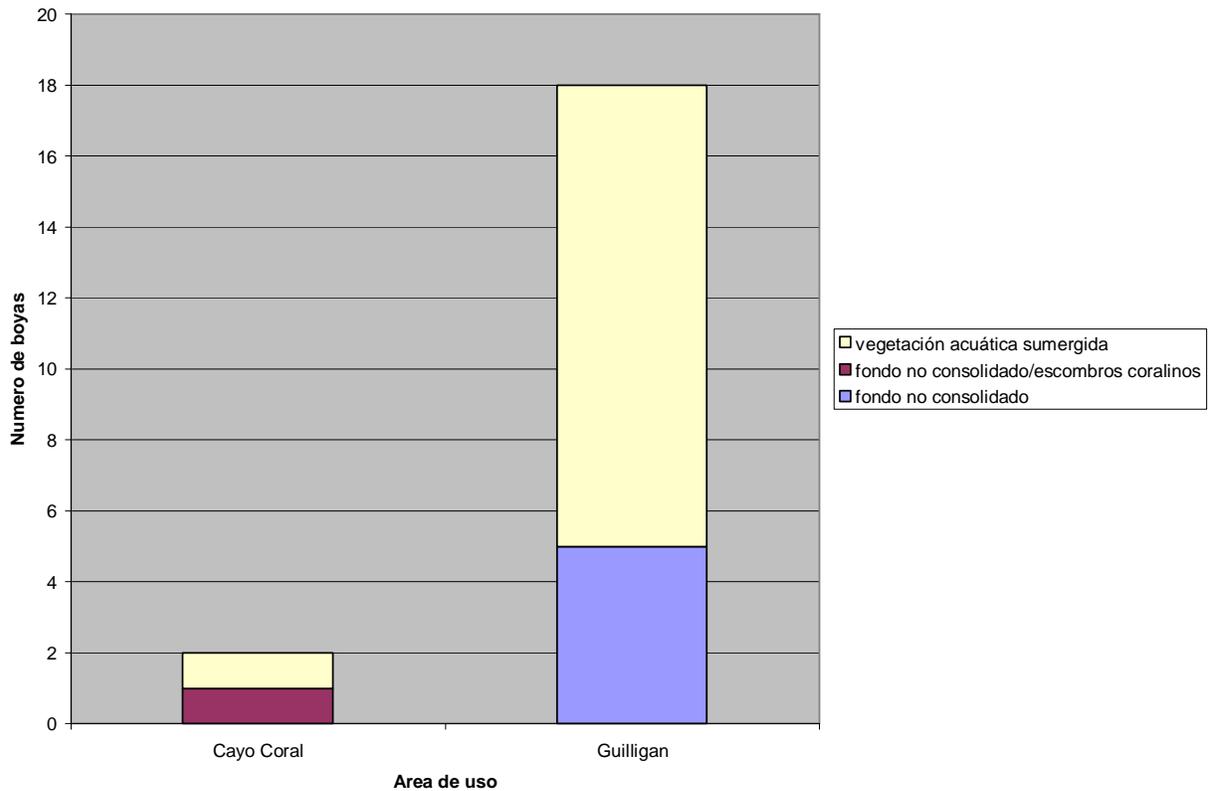
FIGURA 28. Epibentos dominantes observados en los puntos de muestreo (boyas y puntos de referencia) en la extensión marina del Bosque Estatal de Gúanica.

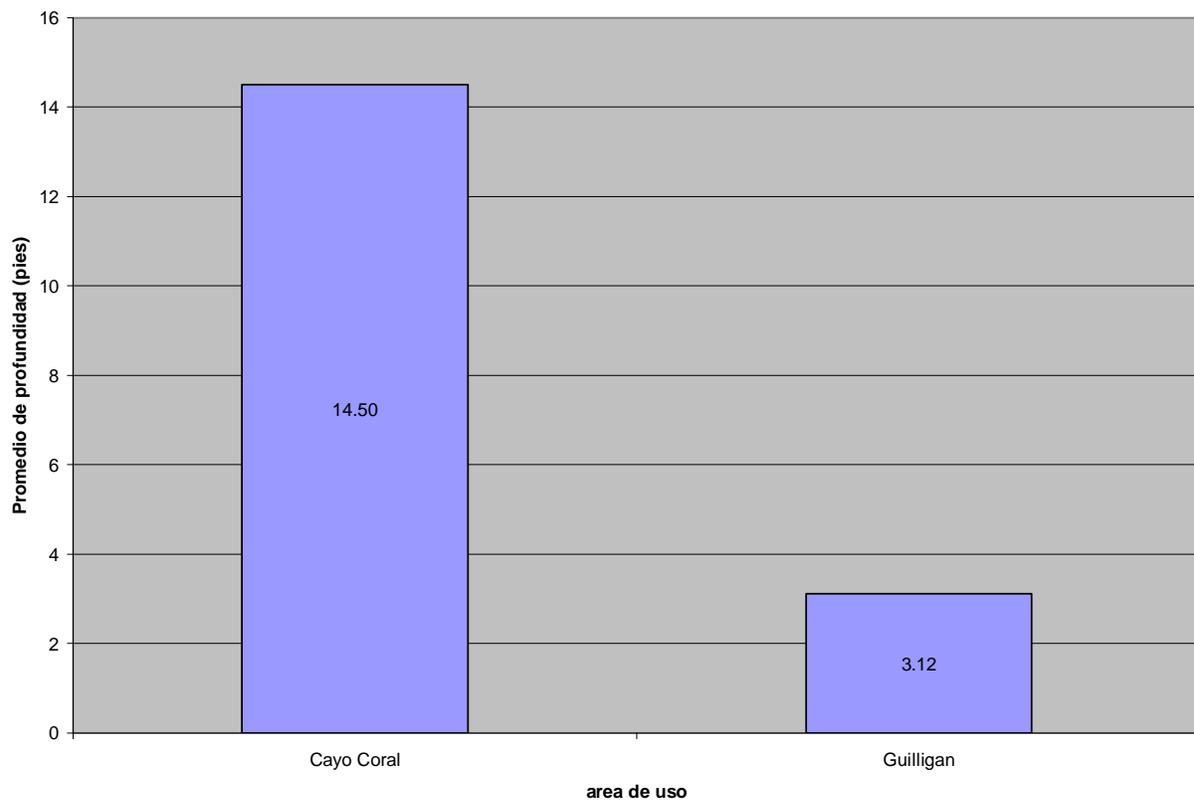
La Figura 29 muestra la profundidad promedio por área de uso. En promedio, los puntos de las boyas de amarre se encuentran en los 4.31 pies de profundidad, un poco mas llanas en comparación con las otras reservas evaluadas. Las boyas de amarre en áreas de pasadía están localizadas en profundidades mas llanas aún, con un promedio de 3.12 pies. Las áreas de boyas de amarre designadas para el buceo se encontraron en aguas más profundas, con un promedio de 14.5 pies.

FIGURA 29. Profundidad promedio en los puntos de muestreo (boyas y puntos de referencia) por área de uso en la extensión marina del Bosque Estatal de Gúanica.

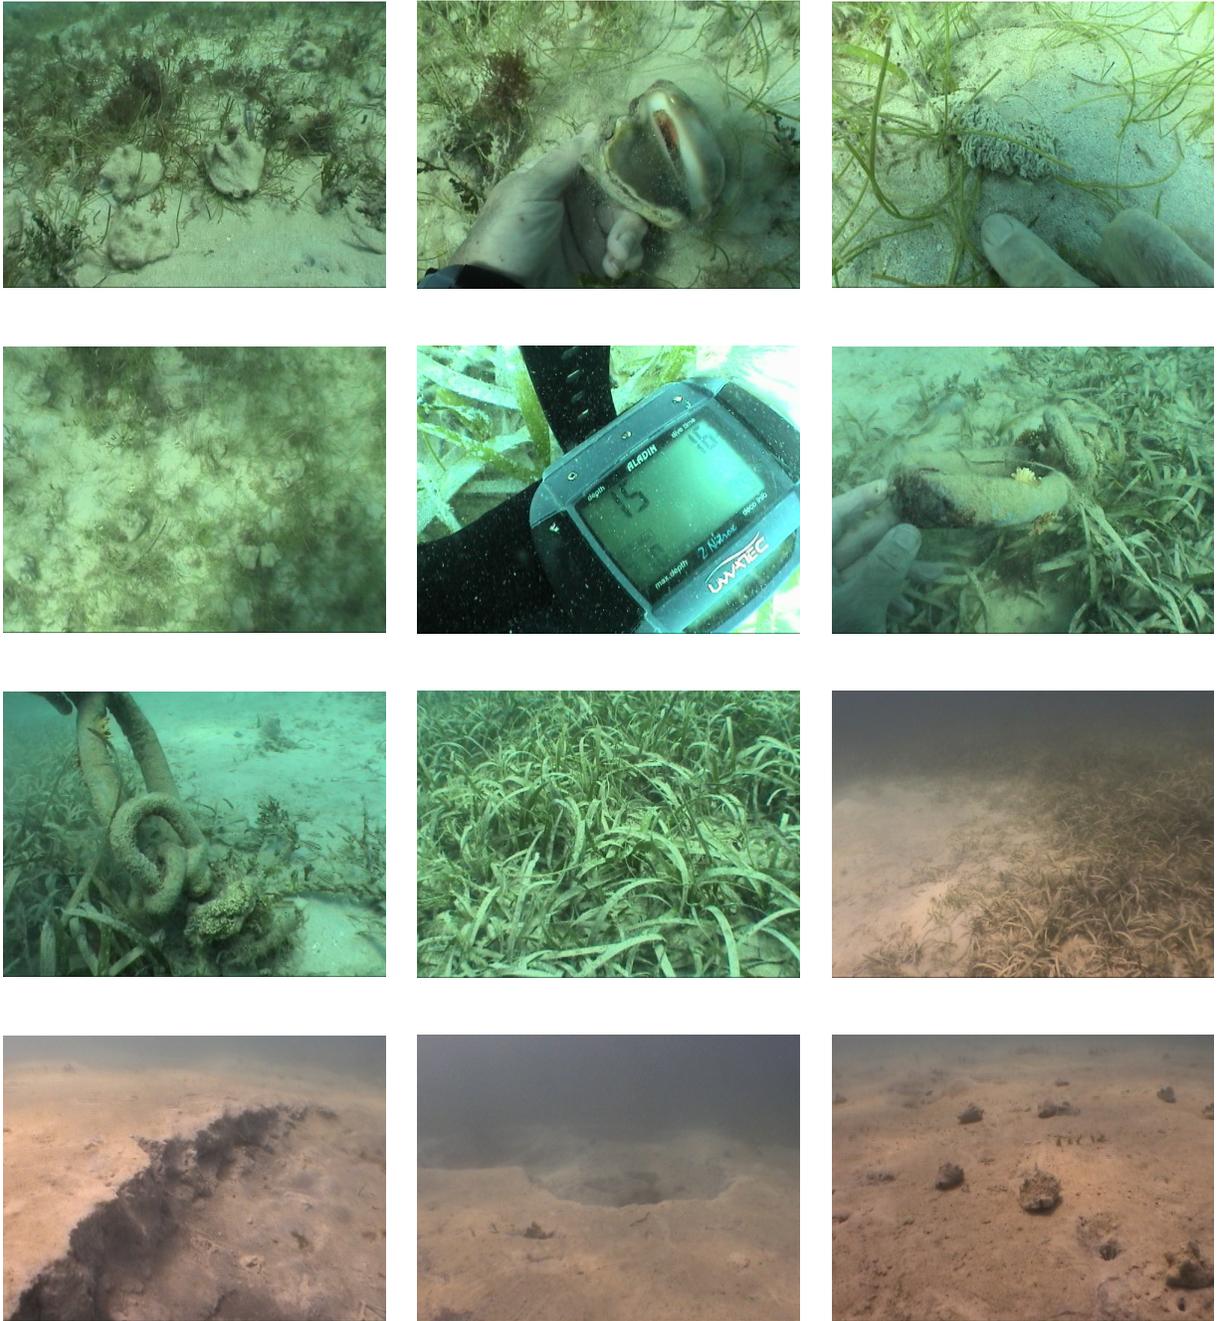
FIGURA 30 (cont.). Secuencia de fotos submarinas tomadas de los lugares de las boyas de amarre y de sus alrededores (“interbuoy habitats”) en la **Reserva Natural de Caja de Muertos**. Esta área fue inspeccionada en febrero 12 de 2008 por Vicente & Associates, Inc., e incluye las tres áreas designadas para Pasadía y Pernoctar. Nótese el desove de *Strombus costatus*.

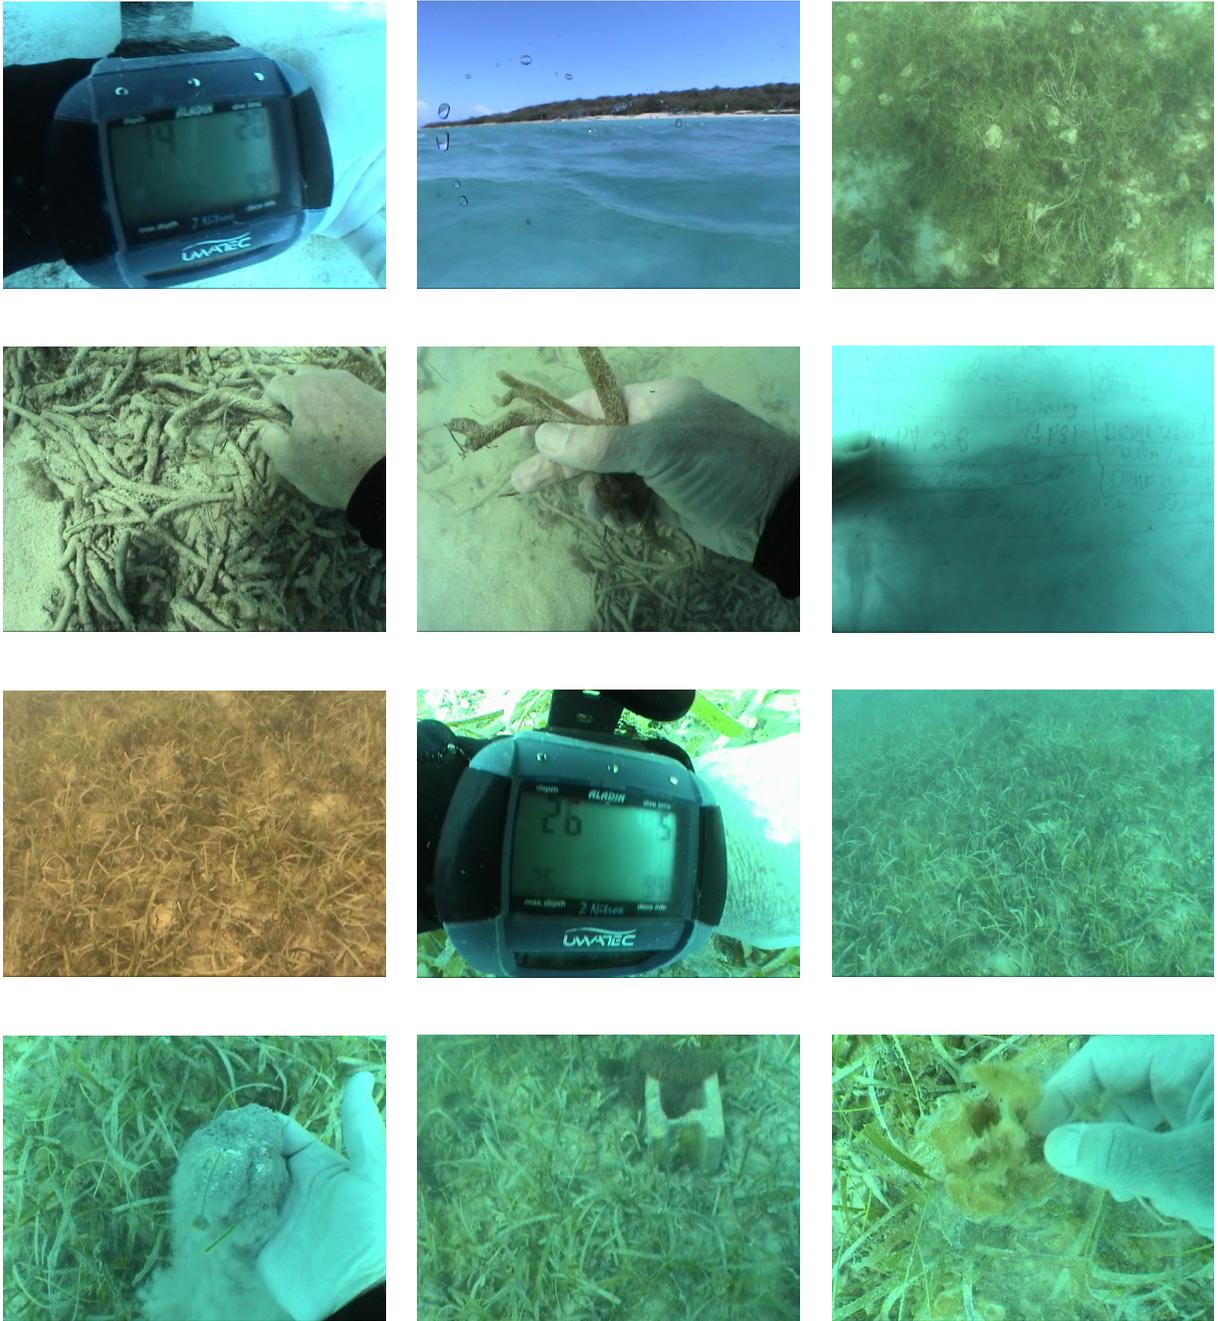
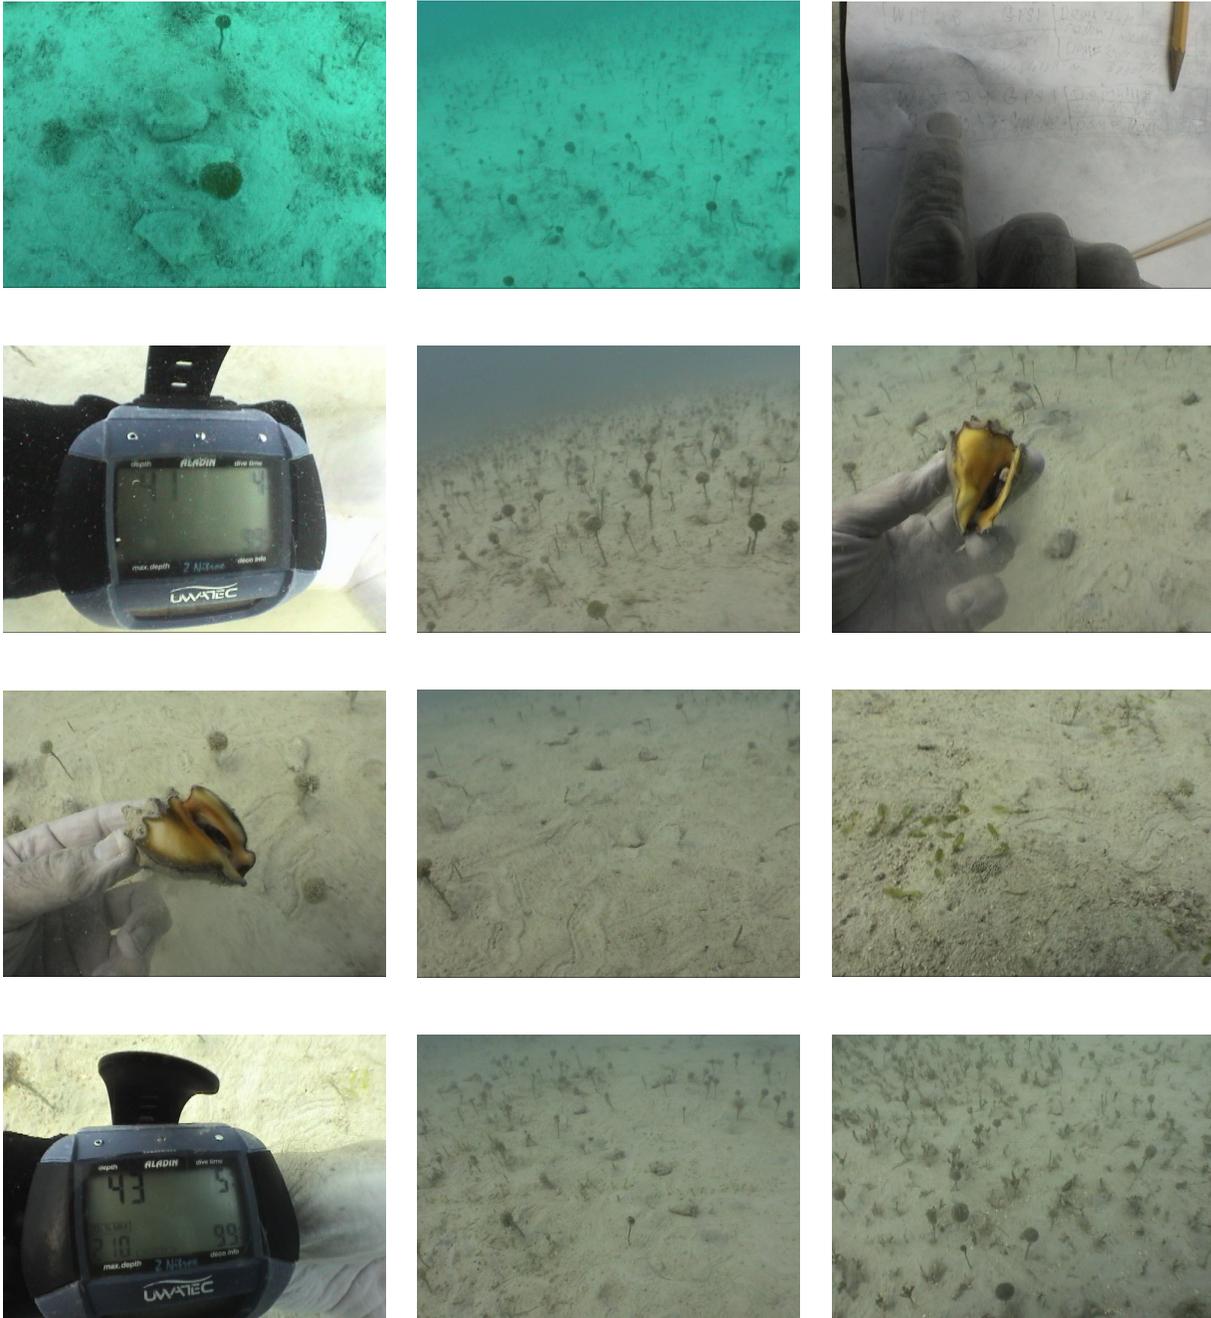
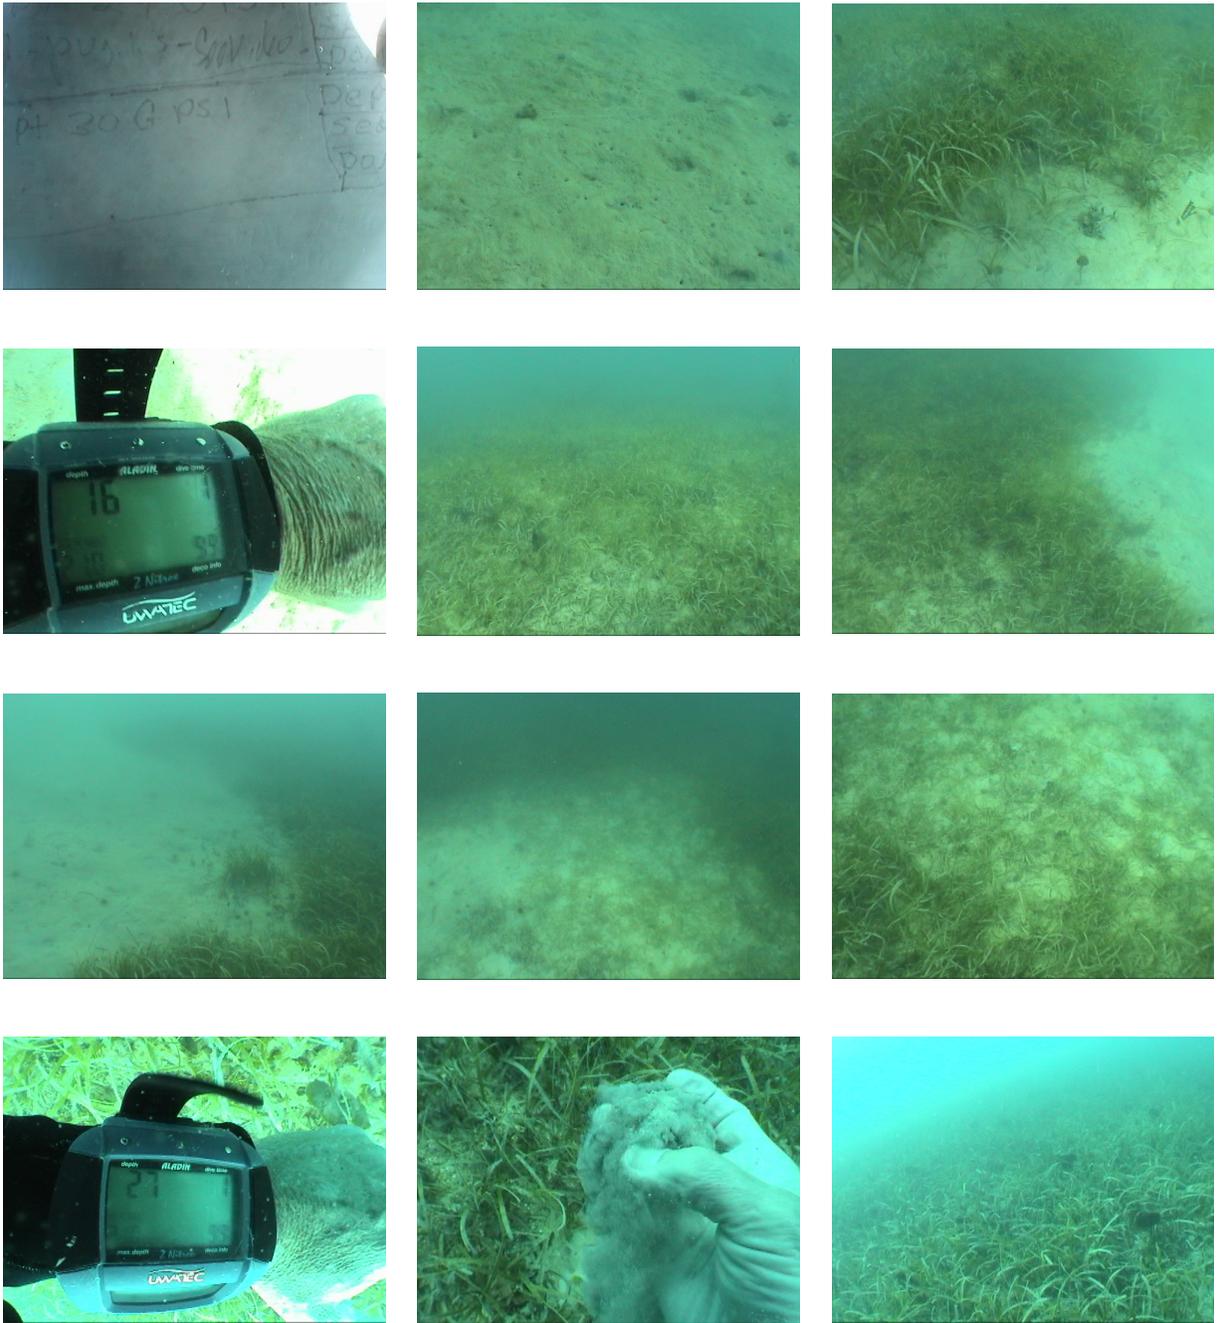
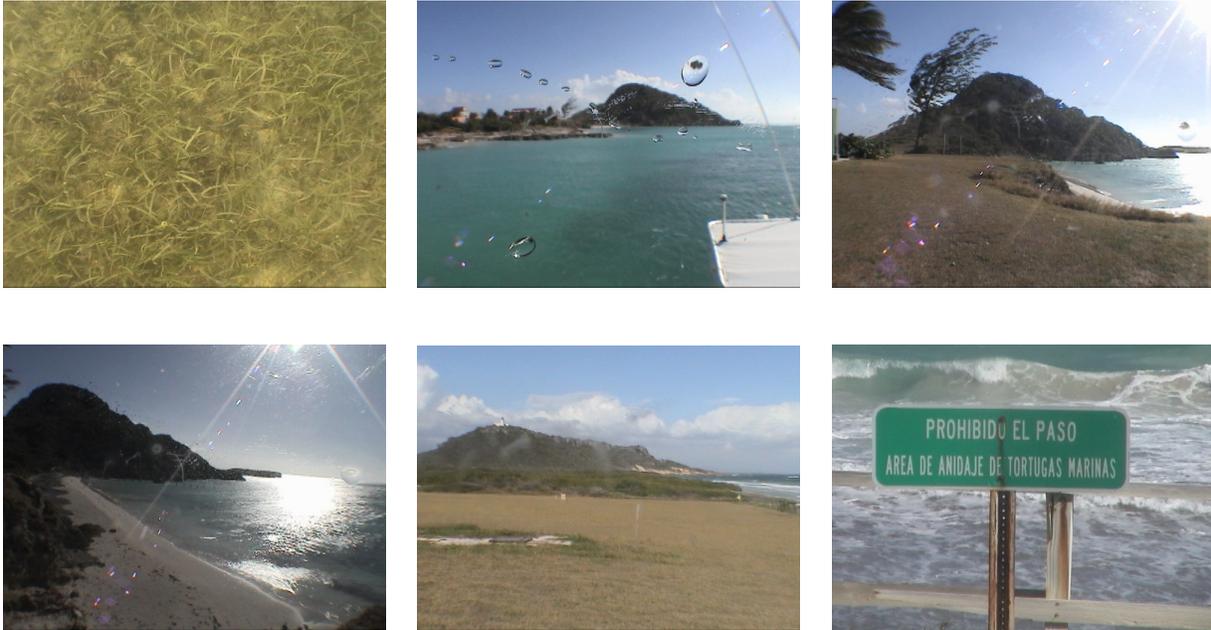
Las fotos submarinas tomadas de los lugares de las boyas de amarre y de sus alrededores (“interbuoy habitats”) en la **Reserva Natural de Caja de Muertos** están presentadas en la Figura 30. Esta área fue inspeccionada en febrero 12 de 2008 por Vicente & Associates, Inc., e incluye las tres áreas designadas para Pasadía y Pernoctar.

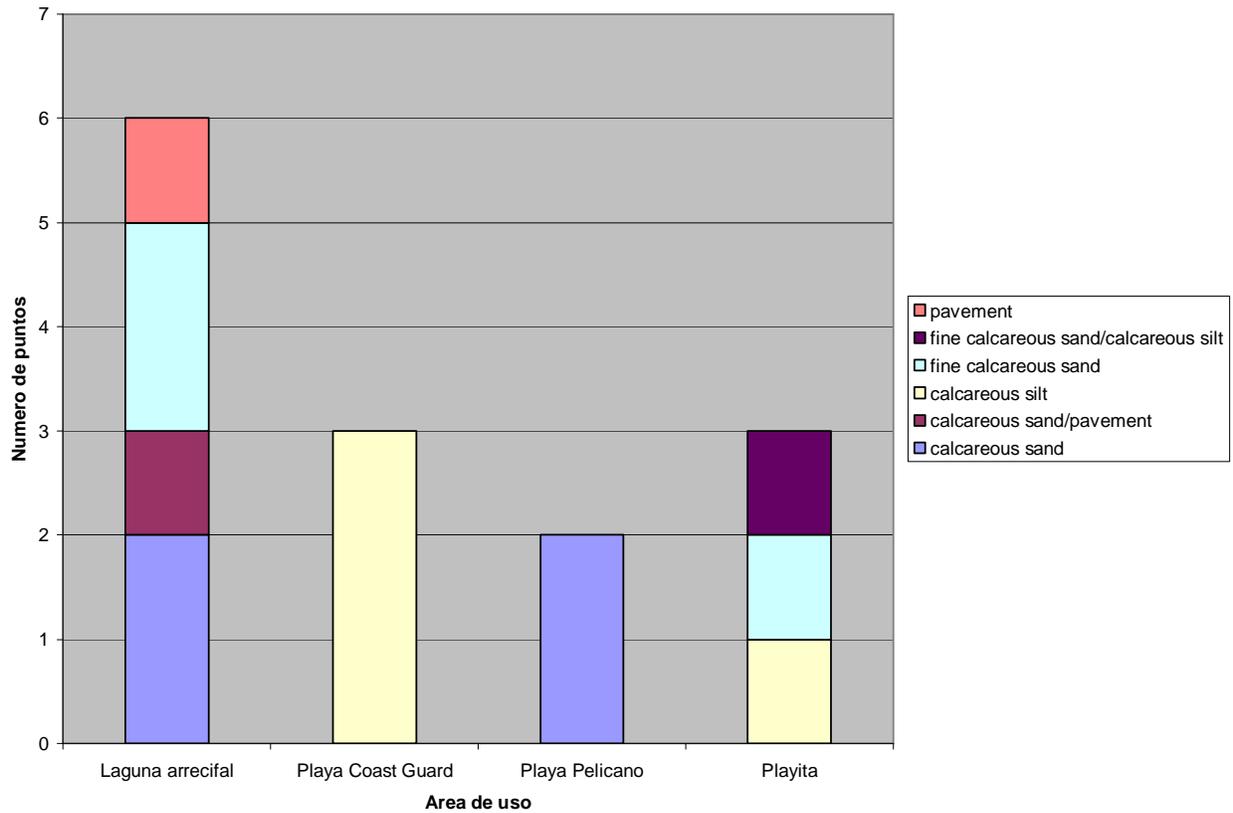
Como habíamos indicado, las áreas de uso evaluadas fueron: Laguna Arrecifal, Playita, Playa Coast Guard y Playa Pelicano. La Figura 31 presenta en forma de histograma la distribución de los tipos de sustratos interceptados en esta área. Según la Figura 31, de los 14 puntos descritos para sustrato:

FIGURA 31. Substratos observados en los puntos de muestreo (lugares previos de boyas de anclaje y puntos de referencia) en la Reserva Natural de Caja de Muertos (Pavement = pavimento, fine calcareous sand = arena calcárea fina, silt = cieno).

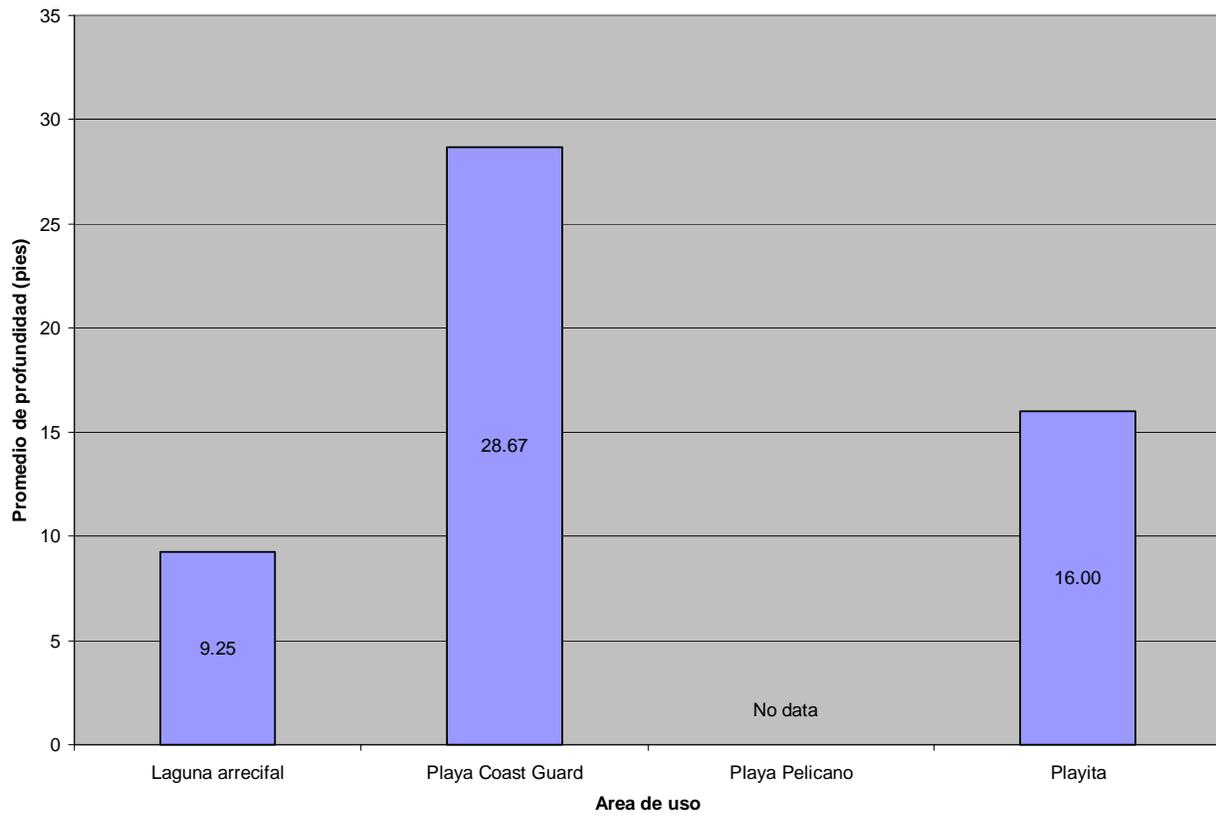
La profundidad promedio de los puntos de muestreo, de los lugares previos con boyas de amarre y puntos de referencia por área de uso, en la Reserva Natural Caja de Muertos están ilustrados en la Figura 32. La profundidad promedio para todas las áreas de uso es de 17.97 pies. Esta distancia promedio es mas profunda en comparación con las demás reservas evaluadas. La profundidad promedio para la laguna arrecifal (area designada para buceo) es de 9.25 pies, mientras que la profundidad promedio para la Playa Coast Guard es de 28.67 pies y para Playita de 16.0 pies.

FIGURA 32. Profundidad promedio en los puntos de muestreo (lugares previos con boyas de amarre y puntos de referencia) por área de uso en la Reserva Natural Caja de Muertos.
