Estudio sobre los daños mecánicos a los arrecifes de coral ocasionados mayormente por embarcaciones en la Reserva Natural de los Arrecifes de La Cordillera, en Fajardo.

Informe sometido al Departamento de  
Recursos Naturales Y Ambientales del Estado  
Libre Asociado de Puerto Rico

Por: Sociedad Ambiente Marino Inc.  
10 de enero de 2008

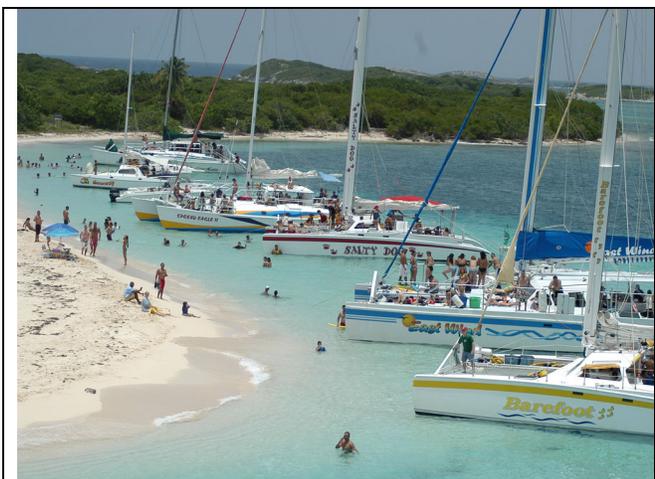
Sin embargo, en los Cayos Diablo, Icacos y Lobos observamos la presencia activa de catamaranes de actividades turística comercial (Figuras 21a y b). En dos ocasiones tuvimos que hacer advertencia para que observaran que nuestros buzos tenían la bandera de buceo y sus embarcaciones se encontraban en un perímetro muy cercano a esta, no guardando los 150 pies de distancia requeridos. Solo una de estas embarcaciones lanzo el ancla con un tripulante observando donde caía la misma el resto lo hacían sin saber con certeza donde tiraban el ancla. Es notable señalar que donde observamos este comportamiento fue donde mayores impactos pudimos precisar. Para tratar de explicar esta observación se hizo un conteo de bollas de amarre para establecer una correlación entre el número de boyas y el número de impactos documentados, que a su vez se compararon con el % de cobertura (Figura 22 y 23)

Figura 21a. Catamaranes de compañías privadas que llevan turistas. Foto: Héctor J. Orta

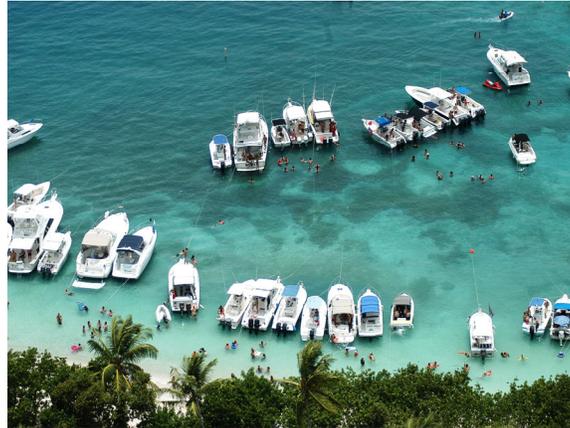
En la actualidad existe una gran actividad de carácter recreativo en dicha isla ya que aun siendo privada, los encantos y cercanía de la costa de Fajardo atraen a navegantes (en muchas ocasiones inexpertos) a las aguas tranquilas del oeste de Palomino. Contando con nueve boyas de amarre funcionales, el tránsito y cantidad de naves marítimas que visitan esta isla sobrepasan ese número (Figura 32) . La densidad de corales vivos de esta zona esta en crisis, si es cierto que es una de las

áreas en que menor daño mecánico se observó, también es correcto mencionar que es una de las áreas donde menor cobertura de coral vivo se encontró.

Figura 32. Los botes anclados y amarrados unos con otros.  
Nótese que hay más de 25 embarcaciones.  
Foto: Héctor J. Orta

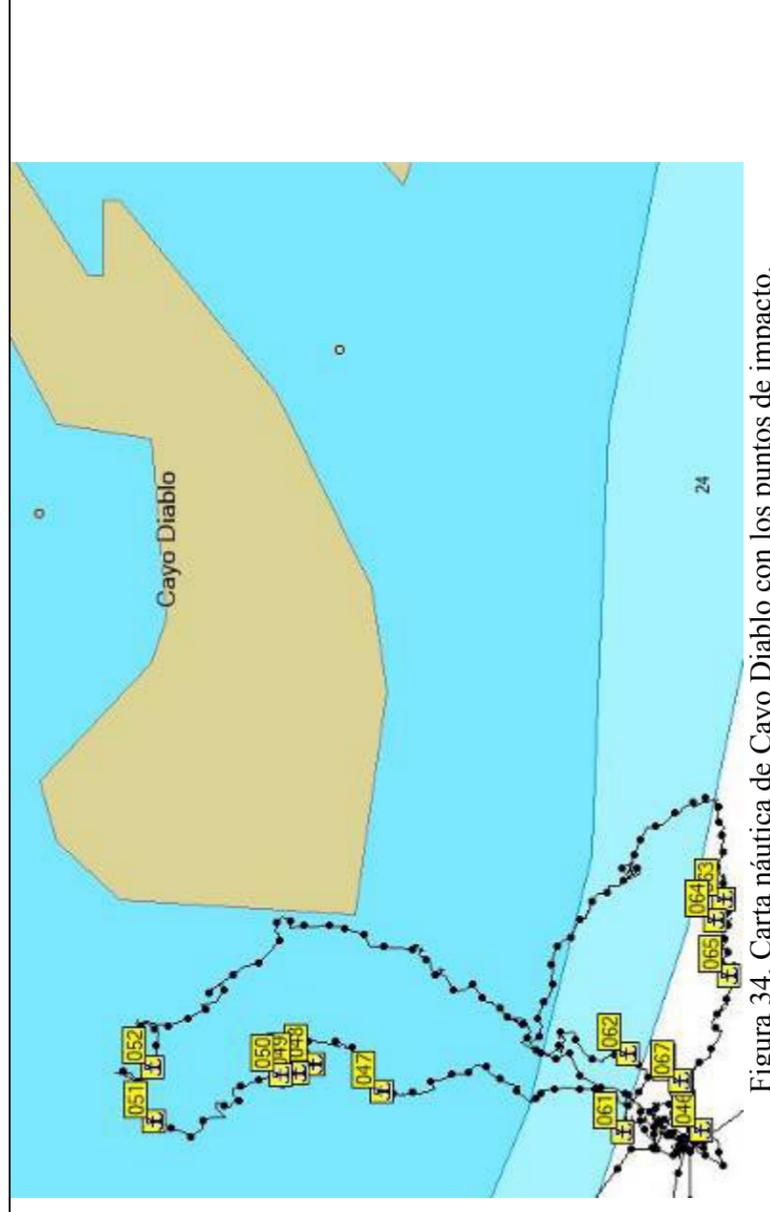
Figura 34. Carta náutica de Cayo Diablo con los puntos de impacto.

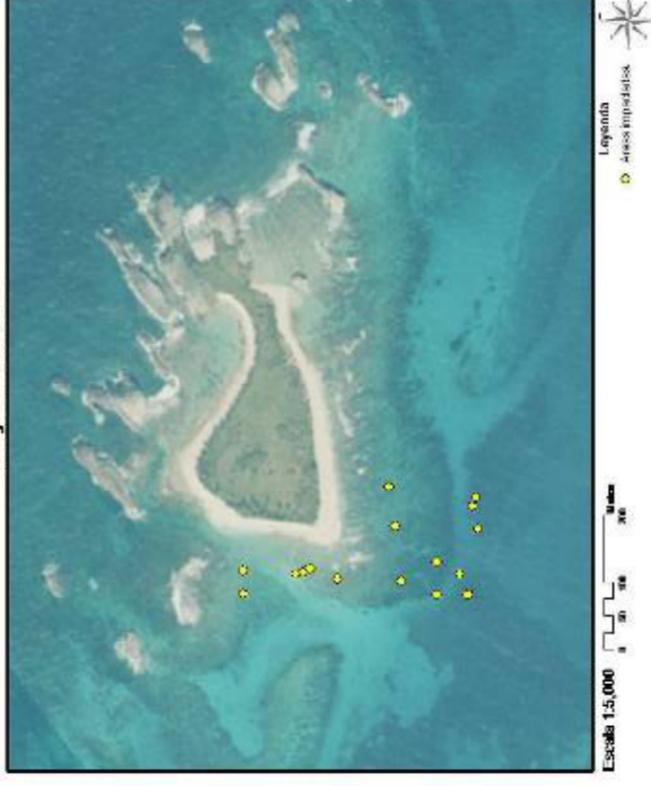
**Cayo Diablo**

Figura 55. Foto aérea demarcada con puntos amarillos en áreas de daño mecánico en Cayo Diablo.

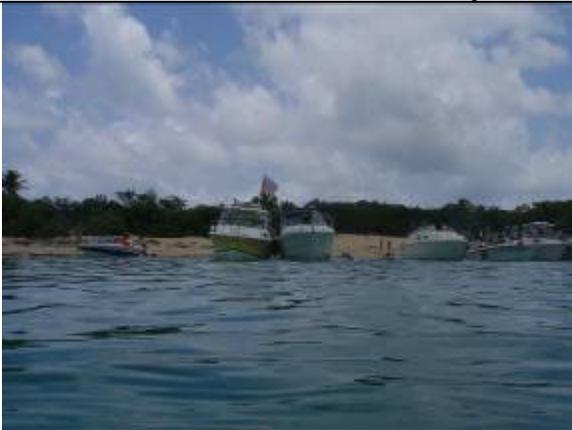
Figura 73. Una toma frontal de embarcaciones de motor amarradas una de otras. Localidad: Icacos.

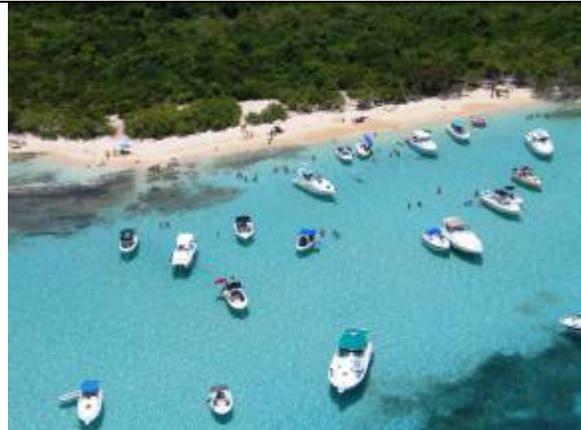
Figura 74. Botes anclados en arena.

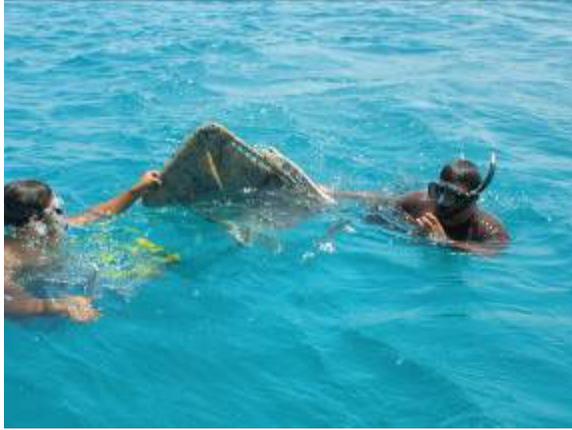
Figura 77. Remoción basura: Voluntarios extraen una silla de playa encontrada en el fondo marino. Localidad: Isla Palominos.

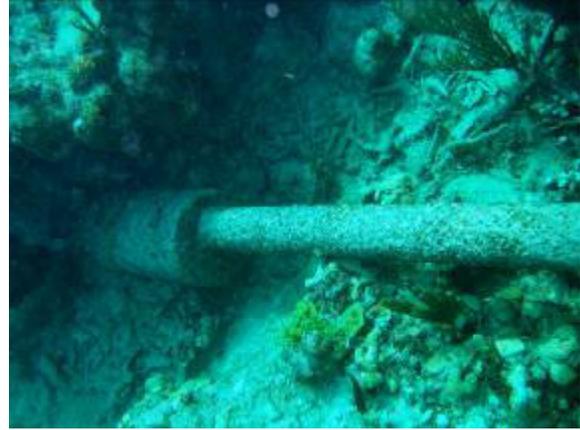
Figura 78. Piezas mecánicas de embarcación, encontradas en el fondo marino. Localidad: Cayo Lobo.

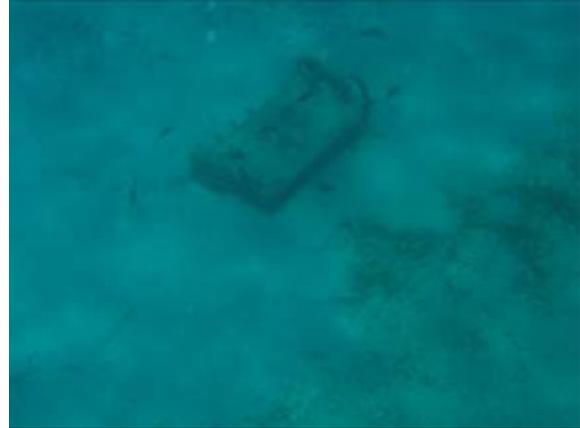
Figura 80. Parte de un motor encontrado en el fondo marino. Localidad: Icacos.

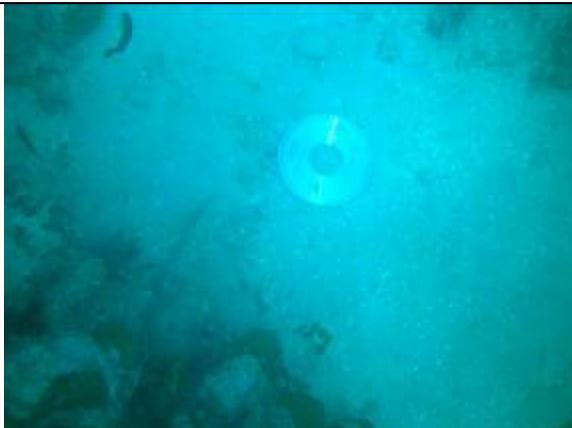
Figura 81. CD: Disco compacto encontrado en la zona monitoreada.

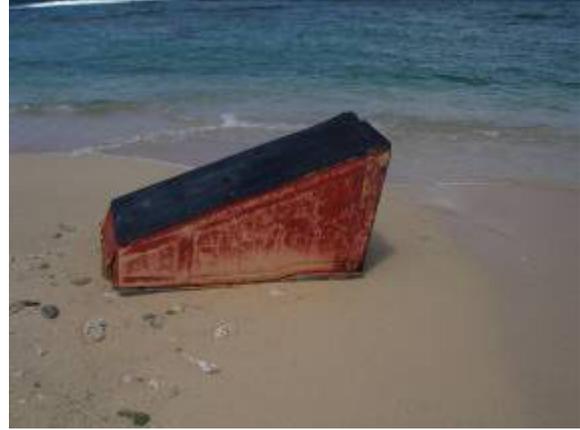
Figura 84. Rampa encontrada en Cayo Diablo
